# 撤去橋梁を活用した調査研究の取組について —国道229号八雲町冷水橋を活用した調査研究—

函館開発建設部 八雲道路事務所 ○渡邊 創  
石山 賢二  
室蘭工業大学 瓦井 智貴

国立大学法人室蘭工業大学が取り組んでいる老朽化した橋梁を用いた調査研究に対し、函館開発建設部が試験フィールドとして本年度から撤去を開始した国道229号冷水橋を提供し、ひずみ計測による20トン車走行時における冷水橋の挙動性状について、今後の老朽化対策の参考として報告するものである。

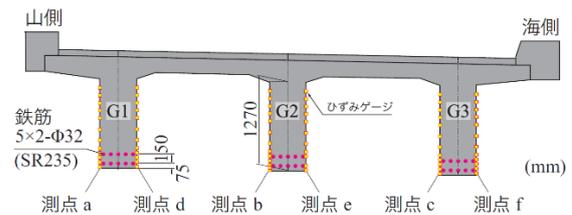
図-4 ひずみゲージ設置位置

図-4には、各桁側面のひずみゲージ貼付位置の詳細を示している。図より、G1、G3桁には各側面に12点ずつ、G2桁海側側面にはひび割れが多数発生しておりひずみゲージ貼付が困難な箇所が存在したため11点、G2桁山側側面についても同様に損傷が大きいため、より詳細にデータを得るために13点の計72点のひずみゲージを貼付した。なお、ひずみはサンプリング周波数を200Hzとしてデジタルデータレコーダにて収録を行っている。

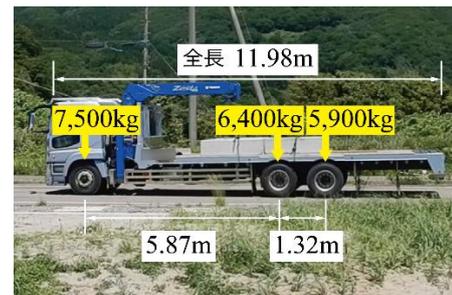
図-5 走行車両の全景

図-5には、本計測で使用した大型車両(重量:19.8トン)の全景を示している。車両全長は11.98 m、前輪と後輪前軸との距離は5.87 m、後輪の前軸と後軸との距離は1.32 mとなっている。車両左右のタイヤ間隔は外寸で2.3 m、各タイヤの接地荷重は、前輪で7,500 kg、後輪の前軸で6,400 kg、後軸で5,900 kgの合計19,800 kgである。

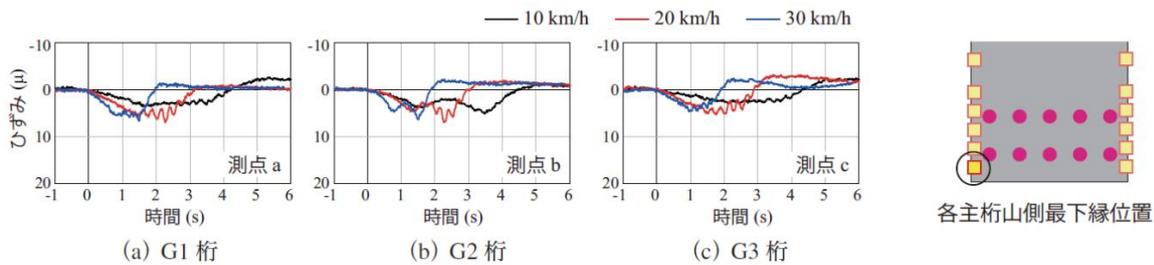
図-6 走行速度を変化させた場合における各主桁山側側面最下縁部の時刻歴応答ひずみ波形 (G2 桁上走行時)

図-6には、計測結果の一例として、G2桁上を走行させた場合における各主桁山側側面の最下縁部に貼付したひずみゲージより得られた時刻歴応答ひずみ波形を示している。また、各桁において走行速度を $V=10$ 、 $20$ 、 $30$  km/hの3種類に変化させた場合の結果をそれぞれ黒・赤・青線で示している。なお、計測断面を有するP4-A2間の桁に車両が進入した瞬間を0 sとし、その1秒前から車両進入後6秒間の計7秒間のデータを表している。また、表-1には、各走行速度と端部から支間中央までの距離を基に各車軸の到達時間を計算した結果の一覧を示している。

図より、いずれの桁においても、車両走行によって下縁部には引張りひずみが生じ、車両通過後はリバウンドによって圧縮ひずみに転じている傾向が確認できる。各走行速度の場合について詳細に見ると、車両走行によって励起される最大ひずみを示すタイミングは異なることが見て取れ、走行速度が大きい場合には最大値到達時間がより短いことが分かる。ここで、表-1を見ると、走行速度10 km/hの場合を除き、図-6に示す極大値到達時刻が各車軸の支間中央到達時間と対応している傾向が確認できる。なお、表より、走行速度10 km/hの場合には、実際の走行速度が14 km/h程度であったことも推定できる。

(b)図に示すG2桁に着目すると、G2桁上を車両走行していることより、いずれの走行速度においても2つの極大値が明確に生じる傾向が確認でき、2つ目の極大値が1つ目の極大値よりも大きい。これは、図-5に示すように、後輪におけるタイヤの接地荷重が前輪に比べて大きく、各車軸に対応したひずみが励起されたことによるものと推察される。最大ひずみ値に着目すると、30 km/h走行時において $5\sim 7\ \mu$ 程度のひずみ値を示しており、その値は非常に小さい。また、10 km/h走行時においては最大ひずみ値も減少する傾向を示しているものの、走行速度が各桁のひずみ値に与える影響は小さいことが推察される。なお、(a)・(c)図に示すG1/G3桁に関しては、明確な2つの極大値が励起する傾向は確認できない。これは、後述の図-7からも分かるように、各桁上に直接車両が走行していないことが要因と考えられる。

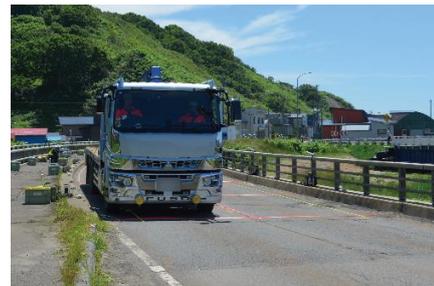
写真-1 G1 桁上走行時の状況

一方で、(b) 図より、G2 桁に着目すると、他の 2 主桁と比較して、走行位置によるひずみ値の差異が小さい傾向がうかがえる。これは、写真-1 に示すように、本橋梁は幅員が狭く片側 1 車線の構造となっていることから、G1、G3 桁走行とした場合においても G2 桁に比較的大きい荷重が分配されたことによるものと推察される。
