# 国営施設応急対策事業「鳥沼宇文地区」 の施工状況に関する報告

旭川開発建設部 富良野地域農業開発事業所 ○河端 輝季  
三宅 優希  
高木 知貴

国営施設応急対策事業「鳥沼宇文地区」では、基幹的農業水利施設である北6号用水路において、管水路の沈下による漏水事故等の不測の事態が発生し、農業用水の安定供給に支障を来していることから、令和2年度より事業に着手し、改修工事を行っている。

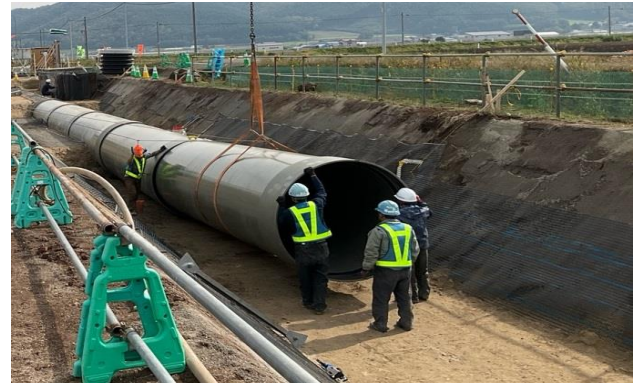
写真-3 管の布設状況

部材の重量及び作業範囲に留意し、ラフテレーンクレーンや0.8m<sup>3</sup>級バックホウ(クレーン仕様)を用いて布設を行い(写真-3)、管の接合は内面接合としている。

施工時の沈下対策としては、上げ越し施工をしており、管布設後に生じる即時沈下への対応をしている。

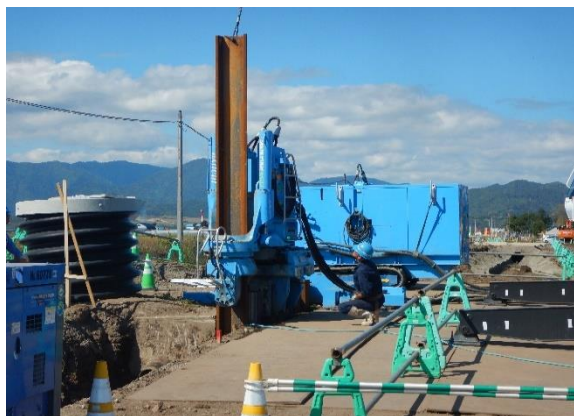
写真-4 圧入工法による打込み

鋼矢板土留めの打込みには、振動及び騒音の軽減を図るため圧入工法を採用している(写真-4)。

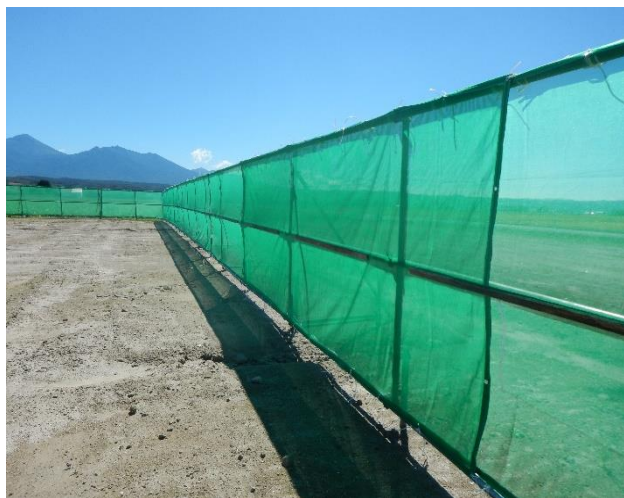
写真-5 飛散防止対策(防塵ネット)

また、石灰系固化処理土は、攪拌や固化材散布の際に砂埃が舞い、隣接する道路や畑に飛散するため、飛散防止対策として、防塵ネットを張っている(写真-5)。

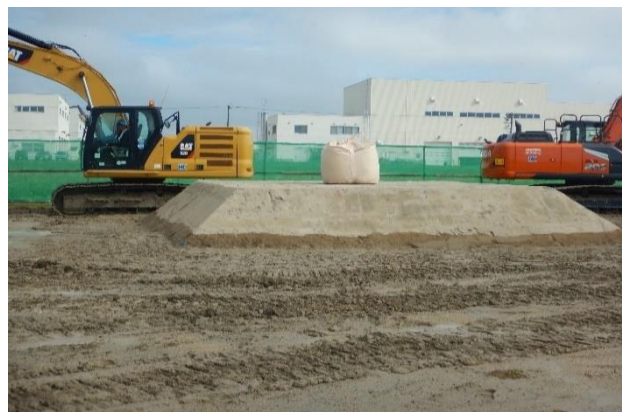
写真-6 盛土整形

改良土製造にあたり、母材となる火山灰を盛土して整形する。なお、盛土の断面については上面5.61m×5m、底面7.61m×7m、高さ1mで、フレコンバック1個分で基準強度が確保される土量としている(写真-6)。

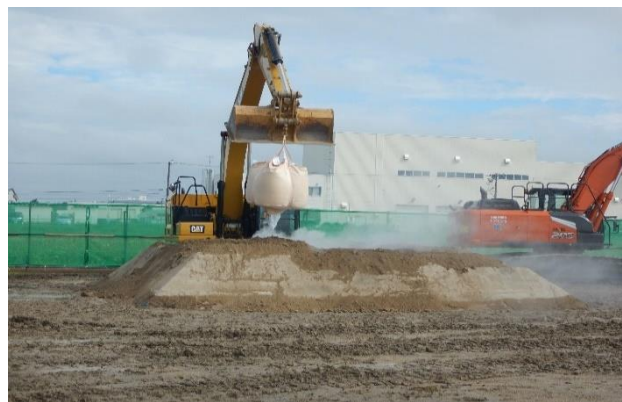
写真-7 固化材散布

攪拌方法は、設備が小規模で経済的であり、固化処理改良土の品質も確保出来るものとし、0.8m<sup>3</sup>級バックホウをベースマシンとしたスタビライザーを用いて実施し、一定の面積に区割りし攪拌を行う(写真-7、写真-8)。

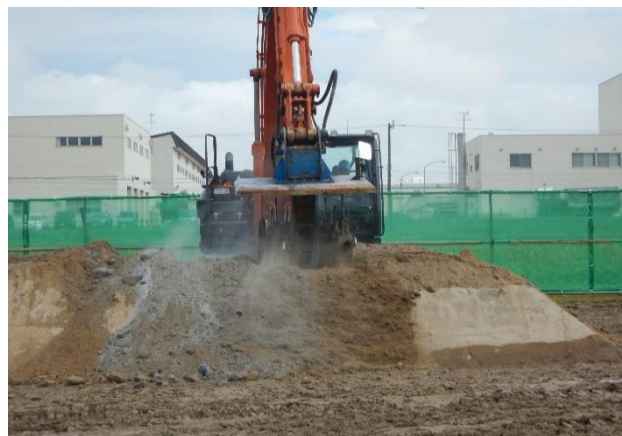
写真-8 攪拌の様子

また、令和6年度実施した、改良土の一軸圧縮試験において、材齢3日の段階で平均 $142.0\text{kN/m}^2$ 、材齢7日で平均 $239.8\text{kN/m}^2$ となり、材齢3日時点で設計基準強度の $100\text{kN/m}^2$ を満たしていることを確認した。

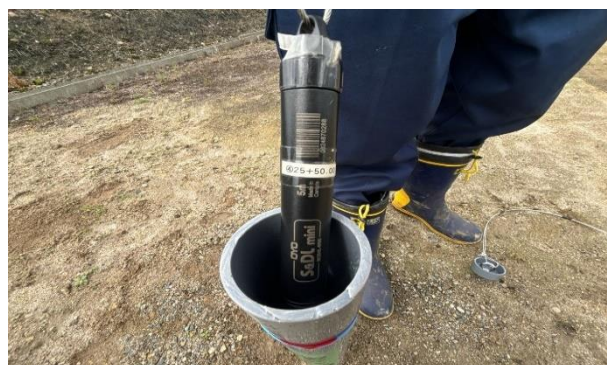
写真-9 絶対圧水位計

また、沈下量との関係を確認、整理するため、毎時に計測を行う。計測にあたっては、絶対圧水位計(写真-9)を用いて測定を行い、沈下量と条件を合わせデータ取得するほか天候による地下水位の挙動についての調査も計画し、沈下量測定と同様、事業完了までの調査を予定している。
