# 泥炭性軟弱地盤における 堤防拡幅盛土の課題と対応策について — 柏木川築堤盛土における対応事例 —

札幌開発建設部 千歳川河川事務所 第1工務課 ○長尾 真穂  
三俣 晴由  
青木 康治

千歳川河川事務所管内では、『千歳川河川整備計画』に基づき既設堤防に腹付けする形で拡幅盛土が進められている。しかし、管内は泥炭性軟弱地盤地帯に位置しており、過去の変状事例を踏まえてすべり破壊や側方流動に配慮しながら盛土施工を進める必要がある。本稿は、柏木川左岸築堤の拡幅盛土工事で発生した不安定事象を受け実施した地質調査・解析の検討結果から今後の拡幅盛土における留意点を報告するものである。

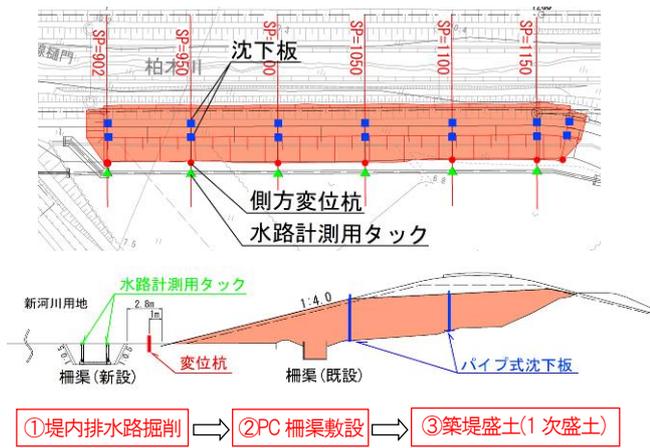
図-7 (上)観測計器配置図及び(下)当初施工手順

図-7に示すように、4割断面による拡幅盛土によって既設堤内排水路が閉塞されることから、通水確保のために先行して堤内排水路の切り回しを行う必要があった。掘削状況を写真-3に示す。これによると、地表より泥炭層が認められ、既往の地質縦断面図からも盛土区間に泥炭が堆積していることが推定された(図-8)。これまで千歳川河川事務所管内の盛土工事で発生した変状は「泥炭地盤」に起因した事例が多かったことから、盛土区間における軟弱層の分布状況を把握する目的で、簡易地質調査(機械式コーン貫入試験・ピートサンプリング)を行ったほか、円弧すべり安定計算により盛土の可否を検討した。

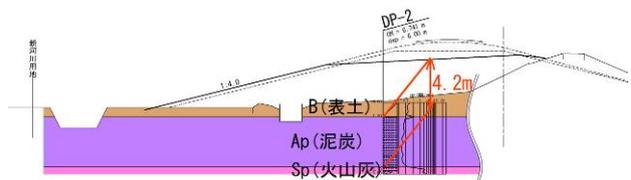
図-10 すべり安定計算代表断面(柏木川左岸 SP1050)

簡易地質調査結果による地質縦断面図を図-9に示す。調査は盛土区間の下流(SP950)、中流(SP1050)、上流(SP1150)の3地点で行った。これによると、厚く泥炭の分布が確認され、最大で約4.2m程度の層厚を有していることが確認された。この結果より当該盛土工事における盛土可否を検討する目的で泥炭層が最も厚いSP1050を代表断面としてすべり安定計算を行った(図-10)。

すべり安定計算結果を表-1に示す。当初完成高さ(1次盛土(HWL+0.30m))でのすべり安全率は $F_s=0.995$ と目標安全率( $F_{sa} \geq 1.20$ )を満足しなかったことから、完成高さを低下させた場合のすべり安定計算を行った。この結果、完成高さ-1mで $F_s=1.201$ となり目標安全率を満足した(図-11)ことから、当該断面形状による盛土へ移行することとした。

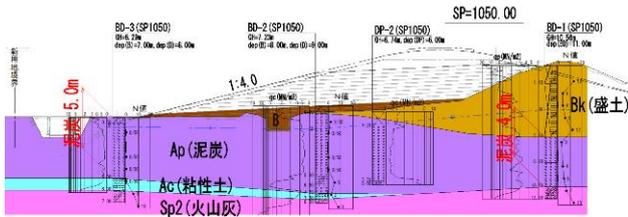
図-14 軟弱地盤解析代表断面(柏木川左岸築堤 SP1050)

詳細地質調査結果による地質縦断面図を図-13に示す。調査は代表断面である中流部 (SP1050) にて、横断方向の分布状況を把握する目的で素地部、拡幅中間部、既設堤防天端部に対してボーリング及び機械式コーン貫入試験を行った。また、簡易地質調査結果を補完する目的で素地部縦断方向に対して50m間隔で機械式コーン貫入試験・ピートサンプリングを実施した。その結果、地表より泥炭が厚く堆積している状況が確認され、層厚はSP1000で5.5mと最も厚く、上流へ向かって層厚が徐々に薄くなる傾向が確認された。また、泥炭(Ap:素地部)のN値は0~1、qc値=0.1~0.4MN/m<sup>2</sup>程度と“非常に軟弱”な強度を呈しており、含水比はw<sub>n</sub>=200~900%程度(平均w<sub>nave</sub>=420%程度)、強熱減量はLi=50~70%を有している。この結果より当該盛土工事における盛土可否を検討する目的で軟弱層が厚いSP1050を代表断面として軟弱地盤解析を行った

前項で求めた圧密定数による圧密度をもとに、整地盛土+1層盛土段階の盛土厚（ $H_t=0.56\text{m}$ ）におけるすべり安定計算結果を表-4、図-15に示す。すべり安全率は $F_s=1.472$ と目標安全率（ $F_{sa} \geq 1.20$ ）を満足する結果が得られた。この結果から、圧密計算結果による泥炭層の圧密度は8%程度（表-3）と小さいが盛土厚も $H_t=0.56\text{m}$ と少ないことから目標安全率を満足し、すべり破壊は発生していないものと評価することができる。一方、側方流動に対する安全率（ $F_s \geq 1.5$ ）<sup>2)</sup>に対しては若干下回っている。
