# 新桂沢ダム試験湛水報告

## —同軸嵩上げによる新桂沢ダムの完成—

札幌開発建設部 幾春別川ダム建設事業所○石井 優太朗  
札幌開発建設部 幾春別川ダム建設事業所 片桐 悠太  
札幌開発建設部 幾春別川ダム建設事業所 西村 義

新桂沢ダムは、平成13年8月より転流工を兼ねる取水放流設備工事に着工、平成29年7月より堤体コンクリートの打設を開始し、令和元年7月にコンクリート打設を完了した。その後、貯水池内の地すべり対策、付替道路工事、管理設備等の主要工事を完了させ、令和5年11月試験湛水を開始、令和6年3月に試験湛水が完了した。本論文では、試験湛水結果を報告するものである。

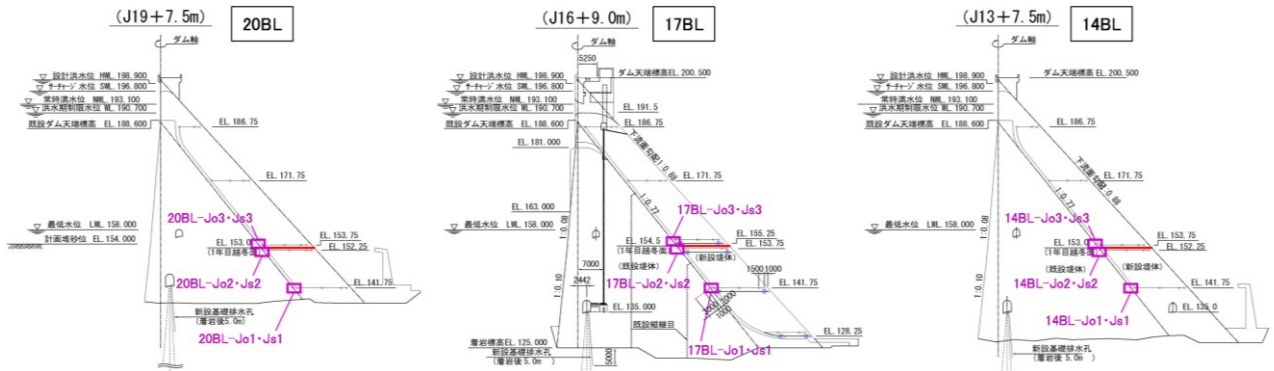
図-10 新旧堤体接合面変位計測位置図

新旧堤体の一体化が阻害されていないかについて、継目変位計（開き・せん断の 2 方向）を用いて新旧堤体接合面変位を計測した。図-10 に計測箇所を示しているが、堤体 3 断面の各 3 箇所に計器を設置し、計 9 箇所の測定を行った。図-11 に計測結果の一部を示しており、試験湛水では接合面が開く方向への変位は認められず、最大変位は閉じる方向に 0.3mm、縮む方向に 0.1mm であり、問題ないと判断した。

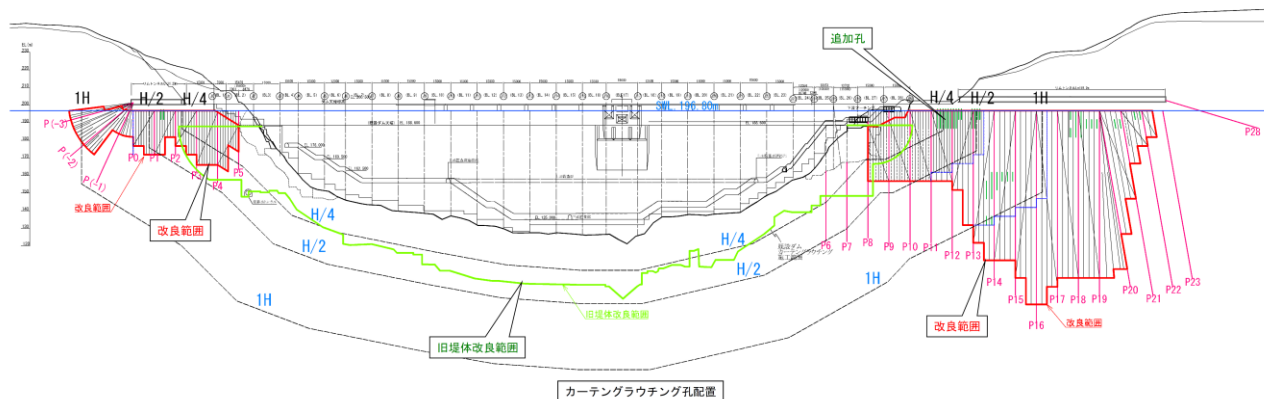
図-12 カーテングラウチング改良位置図

新桂沢ダムでは、図-12に示すようにカーテングラウチングについて一部既設のものを活用しつつ、左右岸の高透水部については改良することとした。そのため、図-13の平面図上に示す止水ラインの上下流にて地下水位を計測し、改良したカーテングラウチングが適切に機能しているかを確認した。図-14に観測結果を示しているが、左岸側については試験湛水開始前と同様に地下水位が上下流ともに保持されていることからカーテングラウチングの改良効果が確保されていること、右岸側については止水ラインを挟んで上下流で水頭差が形成され、貯水位標高付近まで地下水位が上昇する傾向が認められないことから、カーテングラウチングの遮水効果が確保されていることが確認され、問題ないと判断した。
