第69回(2025年度) 北海道開発技術研究発表会論文

ウトロ漁港ケーソン仮置時におけるひび割れ発生の原因と対策について

網走開発建設部 網走港湾事務所 第2工務課

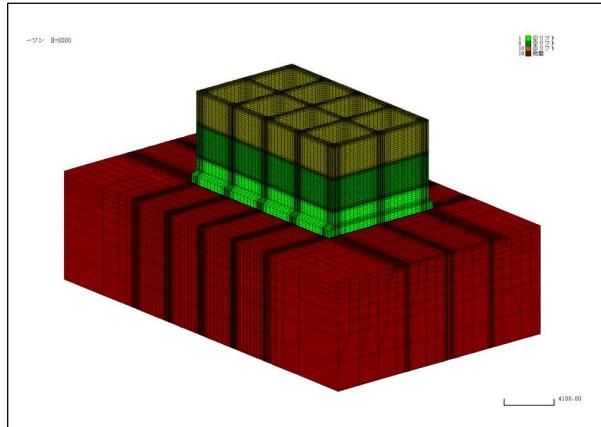
図-8 ケーソンモデル (Case 1)

Case 1：ひび割れが発生した当該ケーソン

今回ひび割れが生じたCase 1では、海水平面から上の隔壁と側壁及び隔壁と隔壁の交差部の間に、最大3.7N/mm²の引張応力が発生しており、ひび割れが生じた箇所との関係性を確認することができた。これに対しCase 2では1.0N/mm²を超える引張応力は発生していなかった。

解析結果により、収縮量の小さい水中部が収縮量の大きい水上部の収縮を拘束することで応力が生じ、ひび割れの要因となったことが確認された。一方で、同じ水中仮置きでも、水面から突出している部分が大きいものについてでは、発生する応力が小さい結果であり、これは收

このことから、仮置き時における水上部分の面積を広くすることで拘束応力によるひび割れが抑制が出来ると考え、対策として仮置きマウンドの天端を高くするものとした。仮置きマウンドは新設ケーソンの喫水4.534mに均し精度0.3mを考慮した水深-4.853m=-4.9mを仮置きマウンド天端とし、水面上からケーソン天端までの高さを1.4m確保することとした。

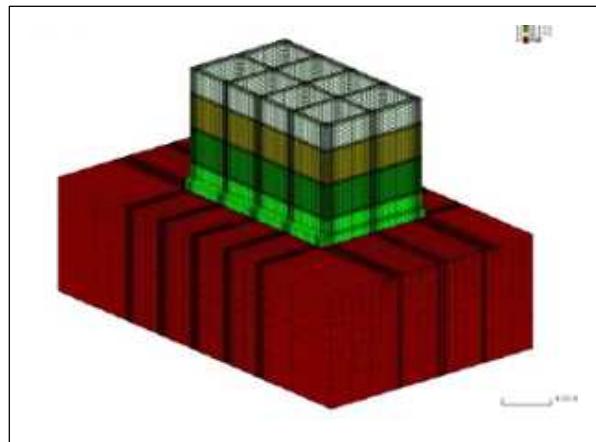
図-9 ケーソンモデル (Case 2)

Case 2：当該ケーソンよりも壁高が2.2m高いケーソン

Case 2は、網走港で過去に、同じ場所で水中仮置きされていた網走港で使用したケーソンをイメージし

たものである。このケーソンは、当該ケーソンより水面上の高さが2.2m高い状態であり、ひび割れは発生しなかったものである。
