元稲府漁港取水施設の流氷による破損について

網走開発建設部 紋別港湾事務所 工務課

令和2年4月、元稲府漁港の取水施設の内、港外海底に設置されている取水口の破損が確認された。本報では、取水口の破損に至った経緯を調査し、流氷からの作用が直接の被災要因として想定されたため、これへの対策を検討した。併せて数値シミュレーションによる流氷衝突の再現実験を行い、対策方法とした取水口の防護柵の有効性を検証し、現地の取水口の復旧までの一連について報告するものである。

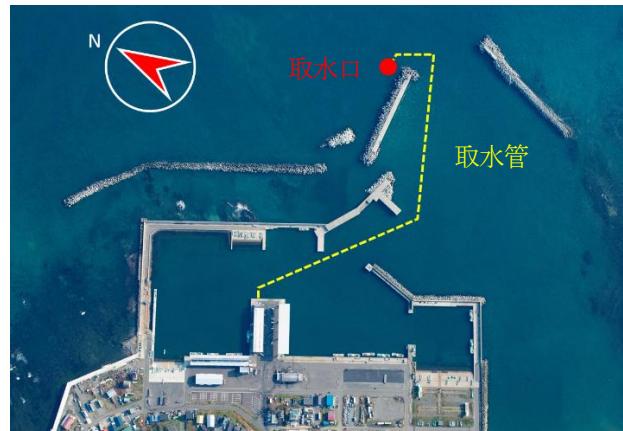
図-1 取水施設位置

破損のあった取水口位置を図-1に、取水口の破損状況を写真-1に示す。破損状況は図-2に示すとおり、取水管立ち上り部が破断され、取水口が港外側に落下していた。取水口の落下位置から、南から北向きの外力により破損したと推測される。破損原因としては、波の作用により取水管立ち上り部が破断したと想定した場合、南側に落下する可能性が高く、波の作用が直接の原因ではないと推測される。

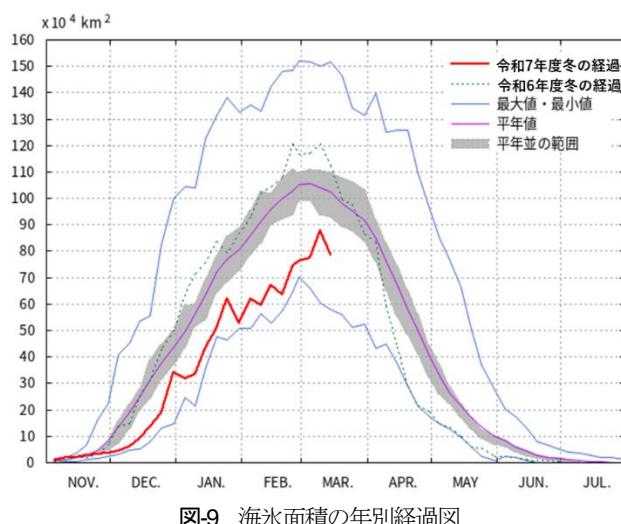
図-9 海氷面積の年別経過図

図-9に令和6年と令和7年の海氷面積の年別経過図を示す。令和6年の海氷面積は、ピーク時に平年値を超える状況であったものの、パイルアップや取水口への流氷の接触が確認されていない。このため、流氷が取水口に接触する現象は、異常気象に伴う現象であると考えられる。

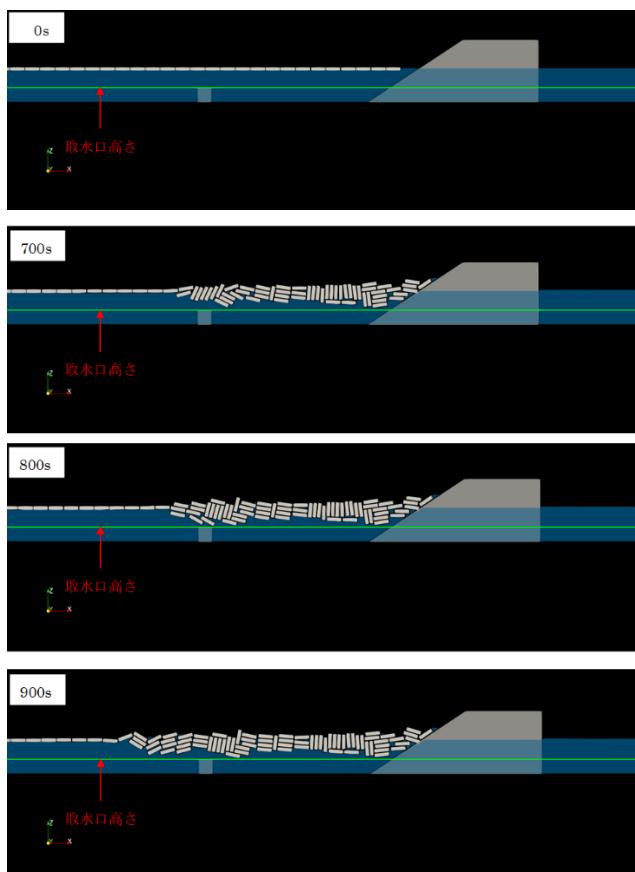
図-10 計算結果 (パイルアップ · CASE1)

両ケースともにパイルアップの発生は確認されたが、沖合へ流出するため、取水施設への接触が生じるまでの状況とはならなかった。なお、流氷が密な状態を初期条件としているが、取水施設上の水面まで達する継続時間はCASE1で700s、CASE2で500s程度であり、継続時間としては短いものであった。また、パイルアップ高は、CASE2でやや大きいが、両ケースともに取水施設の天端水深まで達している氷塊がみられ、数十年に一度発生するような強風の条件でなくても、流氷量や流氷の形状等によっては接触に至る可能性があると考えられる。
