# 「トカプチ400」における 走行環境改善に向けた手法検討 —自転車走行に不快な横断クラックの補修—

帯広開発建設部 道路計画課 ○鈴木 芳朗  
川村 泰聖  
(株) ドーコン 交通部 小林 岳

十勝地域では、ナショナルサイクルルートである「トカプチ400」を中心にサイクルツーリズムによる観光振興を目指している。自転車走行環境の整備を進めているが、通常の路面管理では補修対象とならない積雪寒冷地特有の横断クラックが多数発生しており、自転車利用者から改善が求められている。本論文では、自転車の走行時に不快な横断クラックの補修方法について、調査検討結果および評価と今後の展望について報告する。

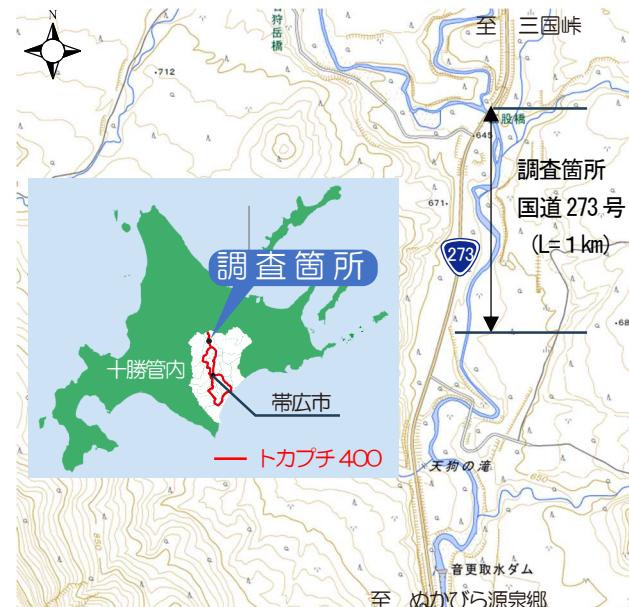
図-1 調査箇所（地図出典：国土地理院）

調査箇所は、「トカプチ400」の中でも最も冬期の気温が低く、横断クラックが多数発生している大雪山国立公園内の国道273号を選定した（図-1）。

当該箇所は、長い下り勾配が連続し自転車のスピードが上がるため、走行時の振動による不快感の解消という観点からも横断クラック対策が重要となる。

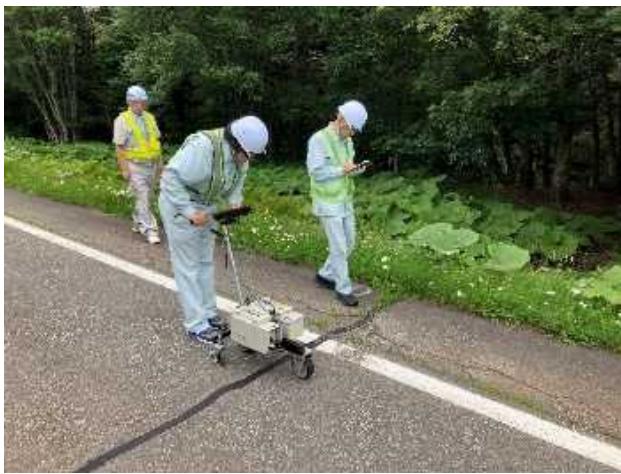
図-2 MRPによる路面の縦断測定の様子

横断クラックの抽出と計測にあたっては、令和6年度より寒地土木研究所の協力を得て、道路縦断の詳細なデータ取得が可能なMRP（マルチロードプロファイラ）測定（図-2）と、実際の自転車による動画撮影および振動（加速度計）測定を実施し（図-3,4）、区間の中で垂直方向の大きな加速度が観測された横断クラックが連続する箇所を抽出した。

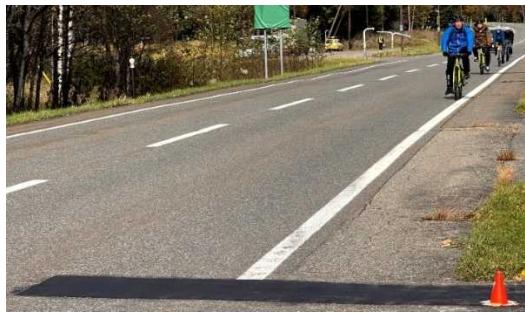
図-22 協議会メンバーによる横断クラック補修箇所の走行状況

令和7年度の北海道TOKACHIサイクルツーリズムルート協議会走行環境部会において、横断クラックを複数の工法で試験的に補修した箇所について、実際に協議会のメンバー14人が走行し（図-22）、走行直後の聞き取り調査と走行会後の全体ミーティングにより走行性を評価した（図-23）。参加者14人による、全7種の補修工法の実走による評価結果を図-24に示す。評価方法は、補修区間を走行してもらい、走行中の段差として「許容できる」、「許容出来ない」の2者択一で回答。結果を走行した人数で割り戻した許容レートで算出した。この結果、④⑥は14人すべての参加者が「許容できる」と回答。⑤も高い評価であった。
