# ウレタン床版防水層施工後の路面変状に関する 追跡観察 ～一般国道38号豊頃大橋～

国立研究開発法人土木研究所 寒地土木研究所 寒地技術推進室 ○村中 智幸  
国立研究開発法人土木研究所 寒地土木研究所 耐寒材料チーム 遠藤 裕丈

2012年10月、一般国道38号豊頃大橋にて床版劣化対策としてジョイントから30cm範囲の床版にウレタン防水層を施工し、さらにウレタン背面への水の浸入に起因するウレタンの剥がれを防止する観点から、ウレタン端部のコンクリートにシラン系表面含浸材を塗布する試験施工を実施した。現在は施工後の変状有無に関して、目視による路面観察を継続的に行っている。本論文では追跡13年目までの追跡調査の結果について述べる。

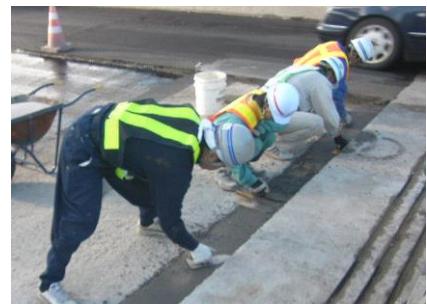
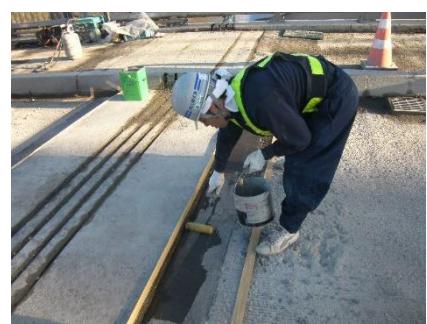
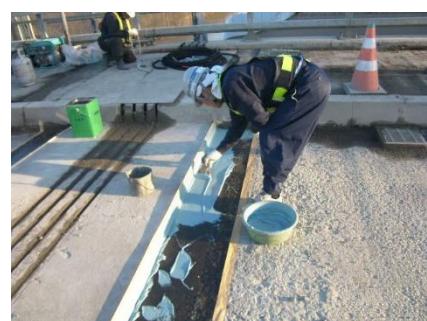
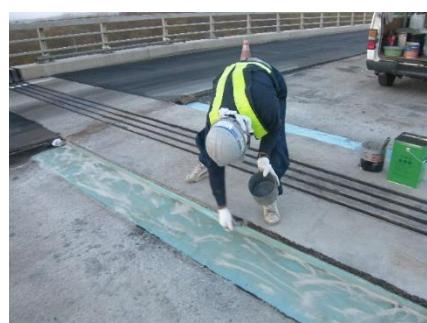
写真-1 試験施工の状況 (P7)

脆弱部の打換え

プライマー塗布

ウレタン施工

ウレタン端部へのシラン塗布

写真-1に試験施工の状況、表-1に1箇所あたりの作業時間を示す。試験施工は、P3、P6、P7、P10を対象に、1ピアあたり4箇所、計16箇所で行った。豊頃大橋から最

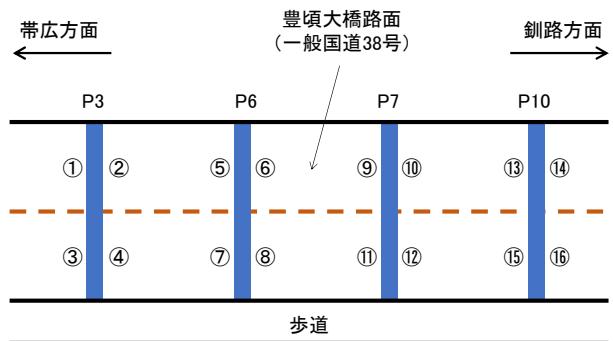
図-4 追跡調査箇所 (①~⑯)

追跡調査では、路面の変状有無を経年的に調べる目視観察を現在も継続的に行っている。図-4に示すように、試験施工を行った①~⑯の16箇所を対象に、歩道から路面の写真撮影を行っている（写真-2）。
