国営かんがい排水事業「網走川中央地区」 西幹線頭首工の施工状況報告

網走開発建設部 網走農業事務所 第1工事課 ○佐々木 混介
柴田 聖樹
館ヶ澤 真哉

本稿では、令和6年度に施工が完了した頭首工左岸部分の工事概要及び令和7年度から着手している頭首工右岸部分の施工状況について報告する。

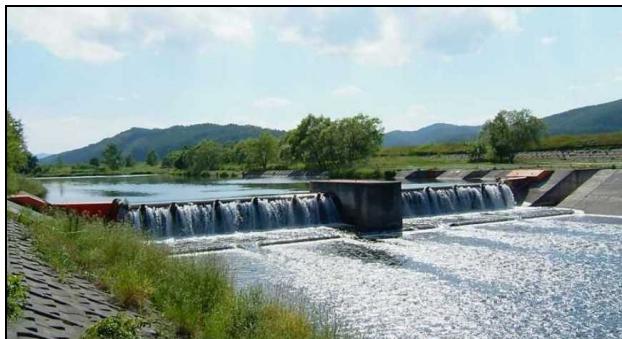
写真-1 西幹線頭首工全景

取水堰の形式は、基礎地盤が泥岩であり、取水堰を岩盤の上に直接築造し着岩していることから、フィックスドタイプである。堰長は、洪水吐ゲートの幅20.9m×2門と中央堰柱の幅2.8mの合計である44.6mとなる(写真-1)。
