# アスファルト表面遮水壁における ひび割れ補修工法の評価 —補修工法のモニタリング調査結果について—

小樽開発建設部 土地改良情報対策官

本報では、2021(R3)年度に試験施工を行った遮水壁のひび割れ補修工法を、2022(R4)年度～2024(R6)年度の3カ年間モニタリング調査した結果を報告する。

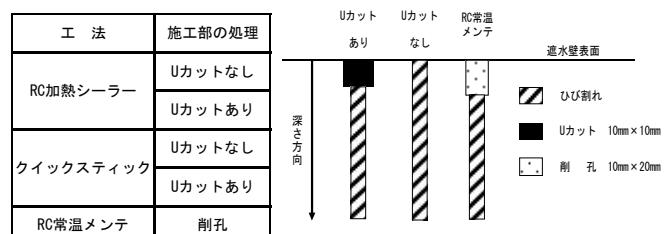
図-3 ひび割れ補修工法

なお、ゴム系アスファルト補修材に分類されているRC加熱シーラー、クイックスティックについては、注入前にUカットを施工することでひび割れ内部への浸透が期待されたことから、施工部の処理の仕方としてUカットの有無で区分し、図-3に示す5工法で実施している。
