# 泥炭性軟弱地盤におけるダクトイル鋳鉄管の敷設3年経過後の挙動変化について

札幌開発建設部 岩見沢農業事務所 第4工事課

主として泥炭で構成される地盤において農業用パイプラインを敷設する場合、経年的な地盤沈下の進行に伴い、管継手部の離脱や管体の破損に至ることが確認されている。

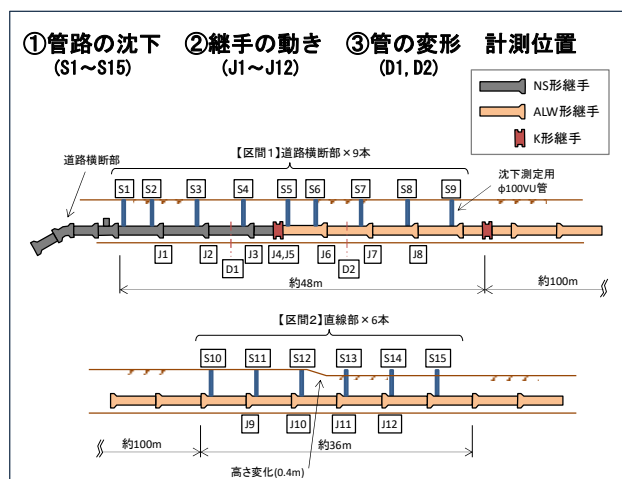
図-4 調査区間と計測位置 (①～③)

本調査は、道路横断後を起点としたNS形とALW形を併用した約48mの区間(重点:区間1)と、周辺田面の高さに追従して用水付帯盛土高さに約40cm差がある地点を含むALW形のための直線部である約36mの区間(一般:区間2)を調査区間としている。

調査項目は、①管路の沈下 (S1～S15)、②継手の動き (J1～J12)、③管の変形 (D1、D2)、④地下水位の変化 (W1～W4)、⑤周辺地盤の沈下 (G1～G4) とし、各区間の管種配置及び調査計測位置は次のとおりである (図-4、図-5)。

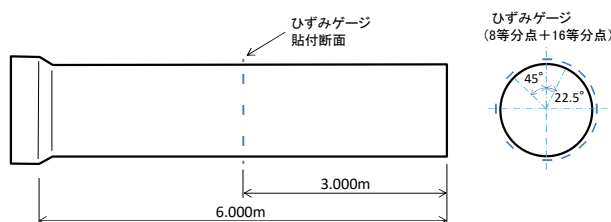
図-10 計測位置（管の変形）

観測区間のうち、NS形及びALW形の各1本ずつの管を対象とし、管外面・中央部の円周方向12点（8等分点＋16等分点）のひずみゲージを貼付し、管敷設時を基準とした管の断面方向のひずみ量変化を確認した（図-10）。
