供用開始後50年が経過した斜張橋ケーブルの状態把握 と今後の維持管理

—R231石狩河口橋の事例—

札幌開発建設部 道路設計管理官

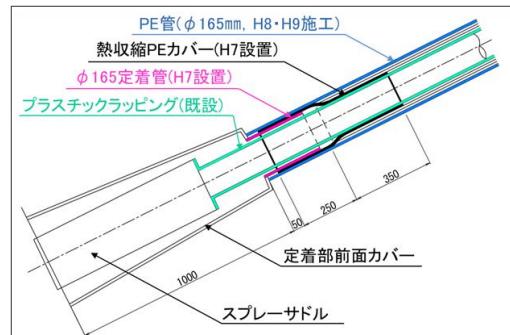
図-4 斜材ケーブルカバー4層構造の概要

ケーブルカバーの内部は図-4に示すように種々の保護材で覆われており、外観から目視で確認することができない構造である。ファイバースコープによる内部調査も試みたが、ケーブル内部の素線の状態を確認するまでは至らなかった。

そこで、ケーブルを被覆しているカバーを開削して内部調査をすることとした。建設当初からケーブル素線はプラスチックラッピングで被覆されており、平成7~9年の補修において、钢管による定着管($\phi 165\text{ mm}$)、熱

収縮PEカバー、PE管による被覆が追加された。現在は図-4のとおり、4層の被覆構造となっている。このため、これらの被覆を開削することで、全16箇所のケーブル内部の状況を確認した。

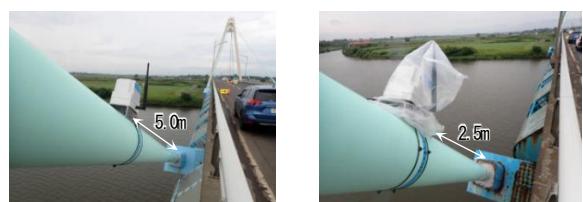
写真-9 斜材ケーブル振動数調査の状況
(左:上段ケーブル、右:下段ケーブル)

n次の固有振動数すなわち f_n の算出にあたり、写真-9のとおり無線式加速度計を用いた加速度計測を実施した。斜材ケーブルの手の届く範囲(上段ケーブルは定着ブロックから5.0m、角度が急な下段ケーブルは定着ブロックから2.5m)に専用金具を用いて結束バンドで加速度計を固定し実施した。風や自動車交通等による常時微動を計測するため1箇所当たり30分計測した。

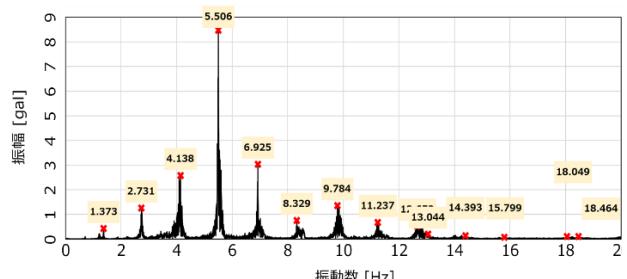
図-6 X1ケーブルにおけるフーリエスペクトル波形(法線方向振動)

の波形が組み合わさった複雑な波形を個々の振動成分に数学的に分解するもので、各振動成分の振幅を表現したものである³⁾。図-6に示すとおり、X1ケーブルでは4次モード（固有振動数が5.506 Hz）に相当する振幅が最も卓越している。同様に全16ケーブルで振幅が最も卓越している振動モードを抽出し、式(2)から張力Tを算出した。結果を表-3に示す。結果いずれも許容張力である5,109 kN以下であった。

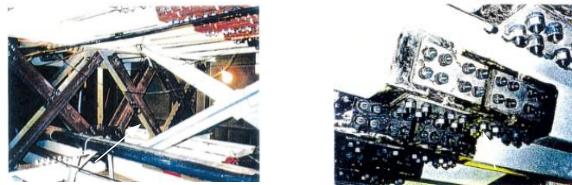
写真-10 鋼床版の大規模補修
(左: 対傾構補強 右: 縦リブ補強)

前項で算出した各ケーブルの張力について安全性を評価するため、図-7に過年度（平成5年）に実施された張力計測結果との比較を示す。前述したとおり平成7～9年にかけて鋼床版の大規模な補修が行われており¹⁾、対傾構や縦リブに補強鋼材（約150 ton）を追加し鋼床版の補強がされている（写真-10）。このため、過年度の張力測定においても本計測と同様の計測手法が用いられているが、今回の調査（令和7年）と比較して張力がやや小さくなっている。今回の調査結果をみると、特にX4ケーブルとY4ケーブルで張力の差が501 kNと大きいことが分かった。ただし、その傾向は過年度の調査でも同様でありX4ケーブルとY4ケーブルに損傷は確認されていない。これより、その要因は建設当時の架設方法や施工精

度に起因する可能性が高いと考えられる。また、平成5年の調査と比較して鋼材重量の増加に対応して張力が大きくなっているが、X4ケーブルとY4ケーブルに差が生じる傾向はほぼ同様であり、経年的な変化によるケーブル張力の変化は軽微であると評価した。

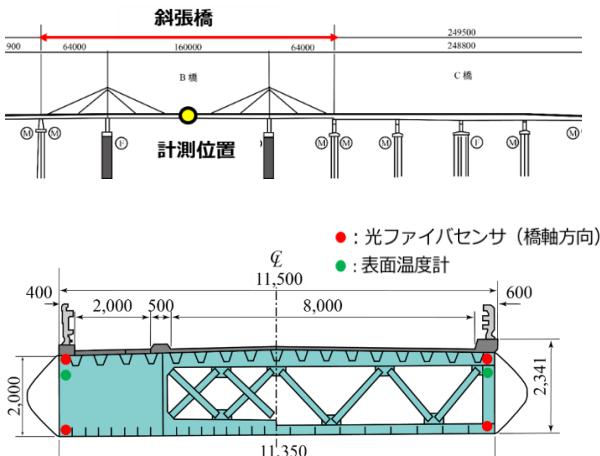
図-8 計測システム設置位置

光ファイバセンサとIoT技術を併用し、橋梁主桁のひずみデータをリアルタイムに収集できる計測システム（OSMOS）を活用した。図-8にOSMOSにおける計測機器の設置位置、写真-11にOSMOSの設置状況を示す。

OSMOSでは主桁のひずみを計測可能な光ファイバセンサを箱桁内に設置して常時観測することで、異常を即座に検出できる仕組みとし安全性を担保した。また、大型車両通行時の挙動性状など本橋の今後の維持管理に有効なデータを併せて取得した。

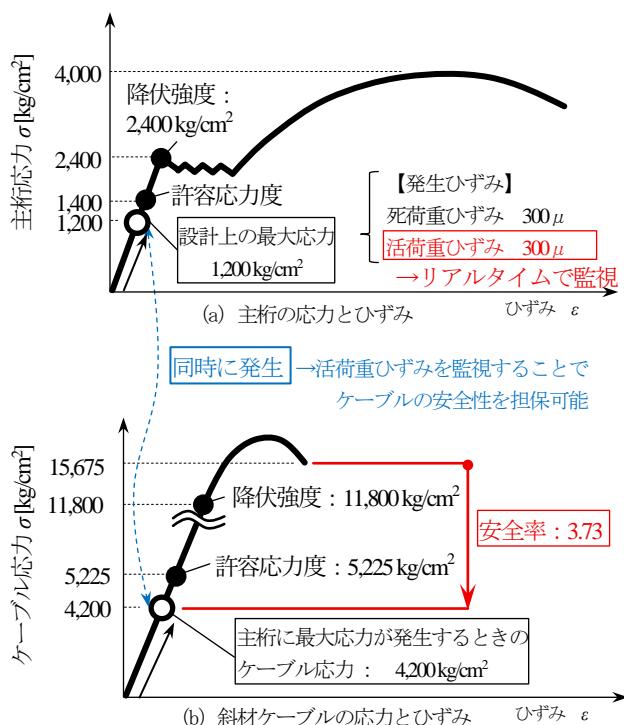
図-9 主桁と斜材ケーブルの応力ひずみ曲線

今回、橋梁の安全性として着目するのは斜材ケーブルであるが、斜材ケーブル素線のPC鋼材は主桁鋼材 (SS材) に比べ約5倍の降伏強度を有する (図-9)。このため、橋梁上に大きな荷重が載荷された場合には斜材ケーブルより先に主桁が降伏する。したがって、主桁のひずみを監視することで橋梁の安全性を確認することができる。このような考え方に基づいて、主桁の活荷重ひずみをリアルタイムで監視することとした。活荷重による設計最大ひずみは 300μ であるため、安全性を考慮して 250μ を閾値とした。ひずみが閾値を超えるとアラートが発動する仕組みを構築した。なお、OSMOSを設置してから今まで、橋梁の異常によるアラートは発動していない。
