# レーダ雨雪量観測所の雷害対策について

函館開発建設部 美利河ダム管理支所 ○植村 亮介  
施設整備課 山田 誠  
佐藤 裕介

乙部岳レーダ雨雪量観測所では、落雷による配電線路及び受変電設備の障害が複数年に渡り発生し、都度対策を行ってきた。令和4年度には、約9ヶ月の長期に渡る重要情報システムである雨雪量レーダの観測停止が発生した。本事案を受け令和6年度から設備全体にわたる雷害対策を施しているところである。その対策手法と今後期待できる効果等について報告する。

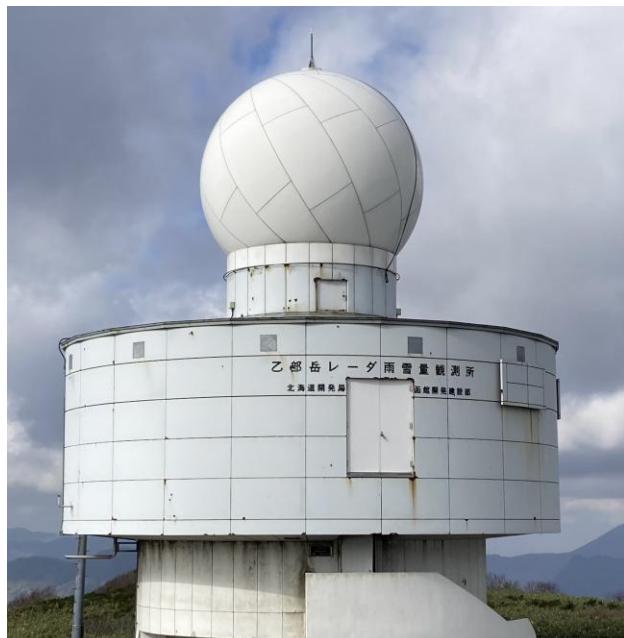
写真-1 乙部岳レーダ雨雪量観測所全景

函館開発建設部が所有する乙部岳レーダ雨雪量観測所（写真-1）も例外なく落雷の危険にさらされている施設であり、令和 4 年度にはレーダ観測機能をはじめとする全ての通信機能が約 9 ヶ月の長期に渡り停止した。
