泥炭地盤に埋設した農業用管水路における 縦断方向の沈下挙動

国立研究開発法人 土木研究所 寒地土木研究所 水利基盤チーム ○星野 香織
国立研究開発法人 土木研究所 寒地土木研究所 水利基盤チーム 佐藤 友孝
国立研究開発法人 土木研究所 寒地土木研究所 水利基盤チーム 大久保 天

北海道では、広範囲に分布する泥炭地に造成した農地に農業用水を配水するための管水路が埋設されており、時間経過に伴い管体の不同沈下や変形が進行して漏水事故に至る場合がある。こうした管水路の事故対策に資するため、管水路の縦断的な変位を調査する必要がある。本稿では、泥炭地盤に建設後20年以上経過した条件の異なる管水路を縦断的に調査し、沈下傾向を把握した結果を報告・考察する。

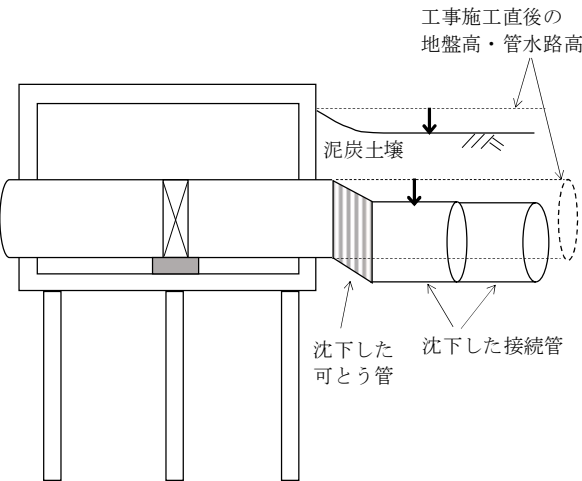
図-6 杭基礎構造物付近の配管例と沈下イメージ

図-6に杭基礎構造物付近の配管例と沈下イメージを示す。泥炭土地地帯では、制水弁工等の構造物は沈下を防止するために杭基礎を有する。これに接続する管路は沈下が生じると予測して、構造物と管路の間には沈下を吸収するための可とう管が配置されている。時間経過とともに可とう管が変形することで構造物および管路にかかる応力を低減して、両者の破損を回避する。

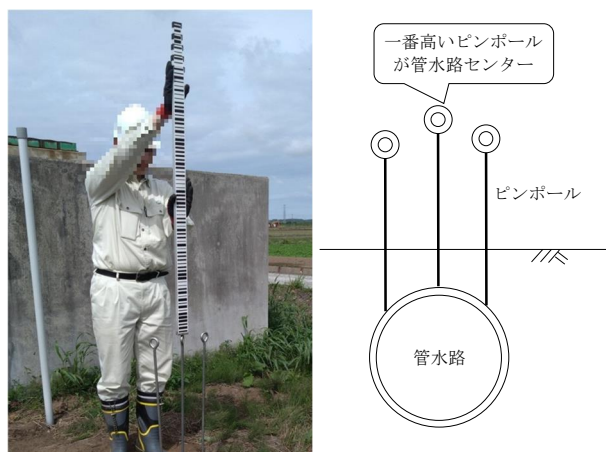
図-7 管水路測量状況・イメージ図

調査対象の管水路は、地下に埋設されており土被りが最大で1.5m程度あるため、開削による調査や管内に入っ
ての調査は労力や費用の面から困難である。このため、
図-7に示すように、地上から管頂部へ向けて1.8mのピン
ポールを挿入し、ピンポールの頂上で水準測量を行うこ
ととした。制水弁工等構造物付近では、完了図面で把握
した管水路のセンター位置にピンポールを挿入し、その
左右にも10cm間隔で挿入し、真ん中のピンポールが最
も高くなることで管頂部を確認した。管頂高の算出は、
管頂部のピンポール高からピンポールの延長を差し引い
て求めた。
