樽前山における砂防設備を対象としたUAVを活用した点検の実施及び今後の活用策について —UAV点検と目視点検を組合せた点検とさらなる高度化—

室蘭開発建設部 苫小牧砂防海岸事務所 計画課 ○齋藤 学斗
栗原 章成
八千代エンジニアリング株式会社 橫尾 公博

砂防設備の長寿命化を図るために、定期的な点検と健全度評価が不可欠である。樽前山では、令和7年度から点検の省力化・高度化を目的として、UAVによるSfM解析を活用しており、目視調査を併用した定期点検を実施している。本稿では、UAVと目視を併用した定期点検結果、及びUAV-LPによる点群データの差分解析を用いて面的な変状を適確かつ容易に評価することで点検の高度化を検討した結果について報告する。

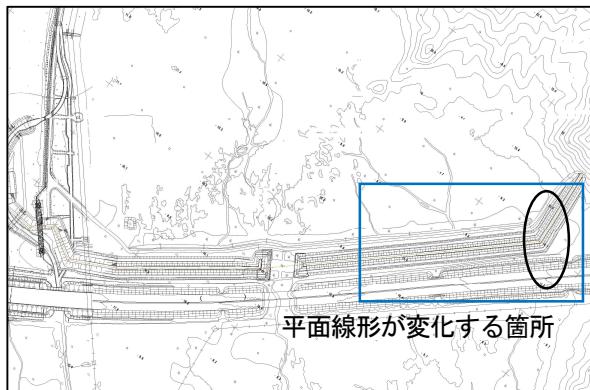
図-9 平面図（青枠：SP640～SP1000）

作成した各3次元モデルから苫小牧川遊砂地の縦断図を作成し、R7-LPと比較した結果、以下の傾向が確認された。「案1（未補正）」では、R7-LPと比較して全体的に下方へ大きく乖離（最大約2m）しており、絶対的な位置精度が低く、経年変化の定量的な評価には適さないことが確認された。一方、位置補正を行った「案2（GCP）」、「案3（BM）」、「案4（QZSS）」では、案1と比較して大幅な精度向上が認められた。しかしながら、施設の平面線形が変化する箇所（NO.47付近）においては、実際の変状は発生していないものの、R7-LPに対して30cm～40cm程度の標高差（沈下傾向）が生じており、SfMモデルに歪みが生じたことで、地盤高を適確に評価できていない。（図-9,10）これに対し、UAV-LP（R7-LP）は、植生等の影響を受けにくく、モデルの歪みも生じないため、地盤高を正確に捉えており、R1-LPと比較しても高い整合性を示した。（図-10）
