既設道路防雪林の機能向上に向けた取り組み — 天塩町雄信内での補助柵設置による視界不良対策事例 —

国立研究開発法人 土木研究所 寒地土木研究所 雪氷チーム
同 上
北海道開発局 函館開発建設部 函館道路事務所(前:雪氷チーム)

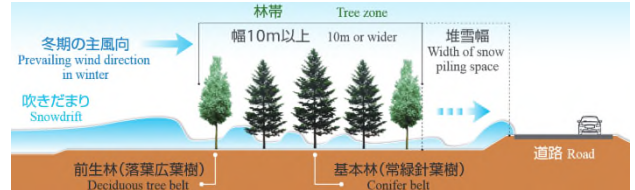
図-2 標準的な防雪林における堆雪状況横断面図

吹雪は、地表面に近い風ほど雪粒子の量が多く悪影響を及ぼす⁶⁾。下枝が枯れ上がると、強風により雪粒子が舞い上がり、道路まで運ばれることで、視界不良が発生し、車両の通行に支障が出ることがある。

防雪林に求められる機能は多いが、図-2の横断面図に示すとおり、以下の2点に集約⁷⁾される。

- ✓ 防風機能：風を弱め、吹雪の発生を抑止
- ✓ 堆雪機能：雪粒子を林内や周辺に補足、堆雪

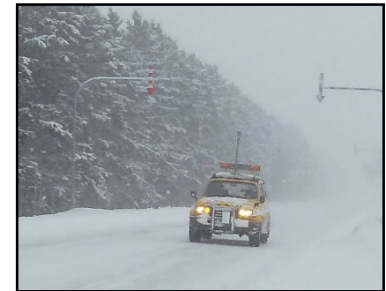
写真-13 視程障害移動観測車での計測

令和3年2月3日は、視程障害移動観測車(写真-13)を走行させ、気象データの取得、および動画撮影を行った。
