平成28年台風10号豪雨時の日勝峠における 斜面災害について

国立研究開発法人 土木研究所 寒地土木研究所 防災地質チーム ○吉野 恒平
坂本 尚弘
倉橋 稔幸

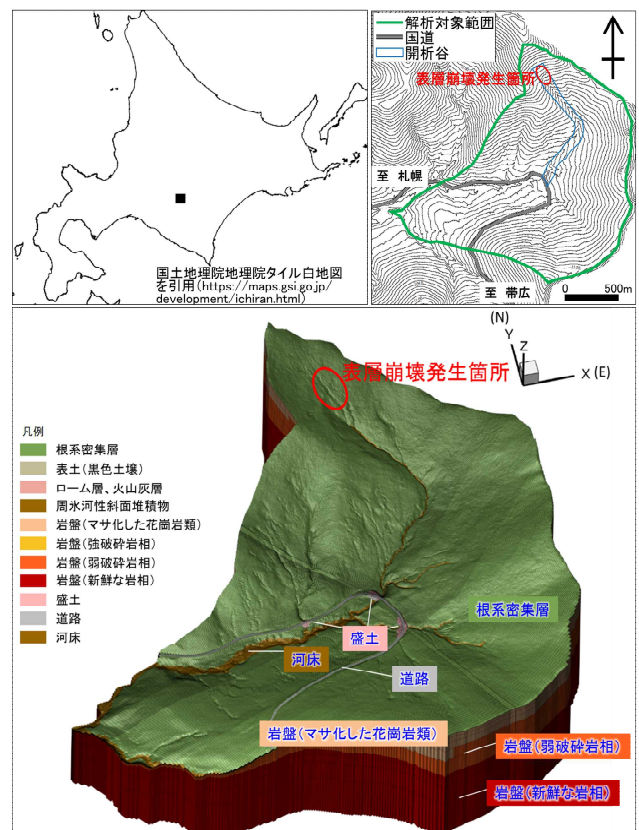
図-1 解析対象範囲の位置と三次元地形モデル

象範囲は周氷河性斜面を形成しており、その中に氷河期以降に侵食された開析谷がある (図-1)。

平成28年台風第10号が接近した際、上流域で表層崩壊、下流域では土砂流が発生した⁷⁾。その土砂流と流木により、覆道直下の谷埋め盛土に埋設された道路横断管が閉塞され、盛土が浸食されたが、2017年に復旧された。図-1に示す表層崩壊発生箇所では現在も崩壊跡を観察することができる。表層崩壊発生箇所は二箇所あり、それぞれ上流側崩壊地・下流側崩壊地がある (図-2)。
