一般道道遠軽芭露線いわね大橋の 災害復旧事業について

北海道オホーツク総合振興局網走建設管理部遠軽出張所 ○山本 康太

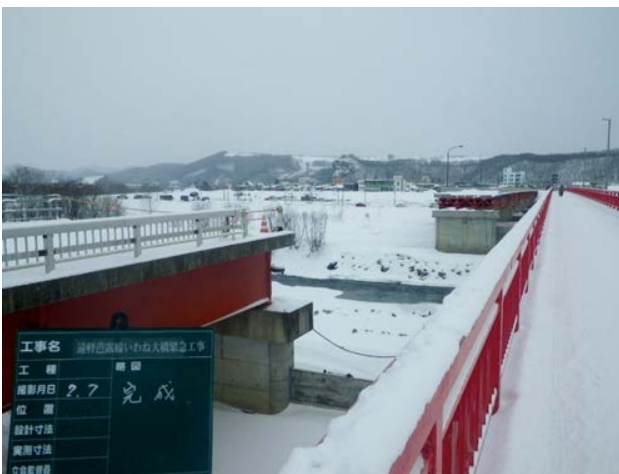
写真-3 応急復旧工事完成

更なる河床洗掘による橋脚の沈下が懸念されることから、被害拡大防止のため、上部工をベントにより保持し、P7橋脚再構築のため、P6橋脚からP8橋脚間の上部工を撤去する。

鉄筋コンクリート床版は全解体とし、防護柵等の付属品は破断・破損部を除き再利用する計画とした。桁についても再利用するため、対傾構及び横構の高力ボルトを外し、分割した主桁をクレーンにより撤去した。

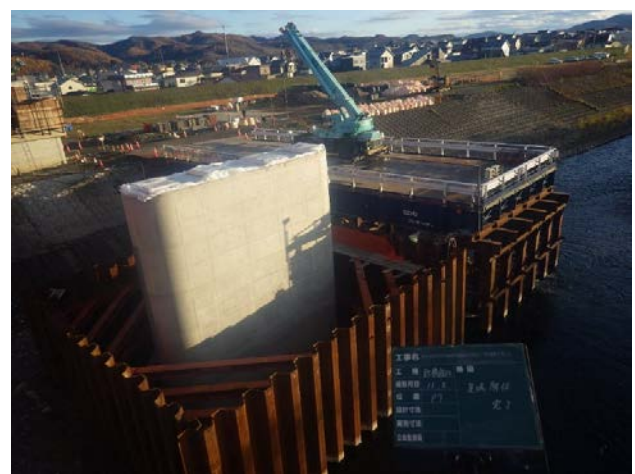
写真-4 下部工復旧工事施工状況

P7橋脚は、河床低下により沈下変状しており「死に体」と判断した。再度災害防止の観点から、河床の変動解析により洗掘深さ、地質調査により支持層を確認し、底版の根入れ深を決定した。

経済比較により基礎形式は直接基礎とし、仮栈橋及び鋼矢板締切を用いて施工を行った。

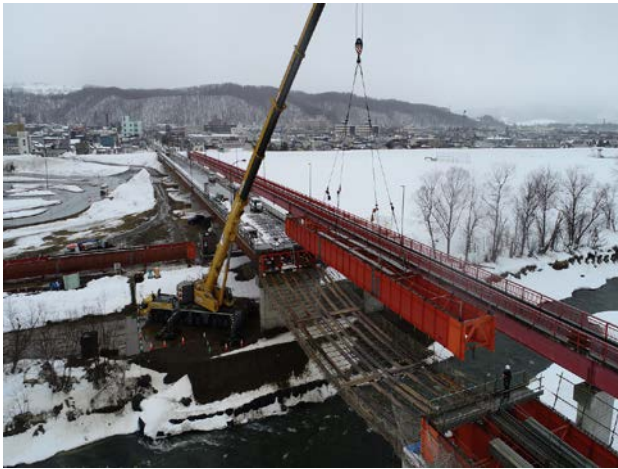
主桁は、局所的な変形・座屈以外に損傷が見られないことから、応力を解放した後に残留変形を確認し、製作工場に運搬して補修・仮組を実施した。

写真-5 上部工復旧工事施工状況

再利用の判断は「道路橋示方書」における部材精度及び組立精度を満足する部材を再利用し、規定を満足しない部材は、工場で矯正及び補強、または部材取替を行い再利用した。

支承、防護柵については、破断・変形を確認し再利用の可否を判断した。(図-8)

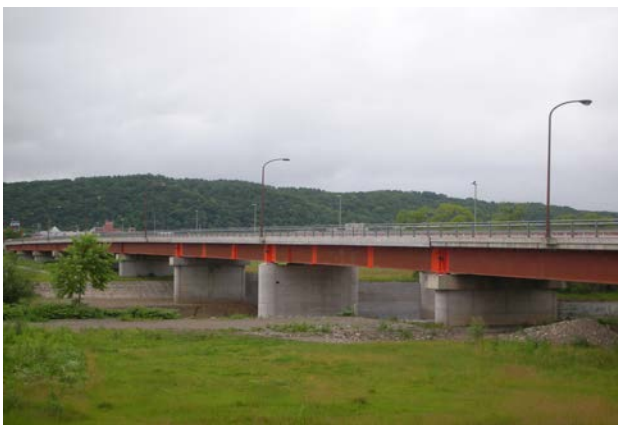
写真-6 いわね大橋復旧工事完成

本災害復旧事業について、再構築したP7橋脚は河床の変動解析及び地質調査により底版の根入れ深を確保したことから、被災原因の除去及び再度災害防止の目的を十分達成できたと考える。
