# 揚水機場における潤滑診断調査結果について

室蘭開発建設部 農業開発課 ○田村 駿  
馬島 修  
株式会社アルト技研 高橋 淑紹

本報は、国営かんがい排水事業安平川地区及び直轄かんがい排水事業早来地区により造成された勇払郡安平町の2つの揚水機場を対象に、令和3年度に行った非分解で実施可能な潤滑診断調査結果などについて報告する。

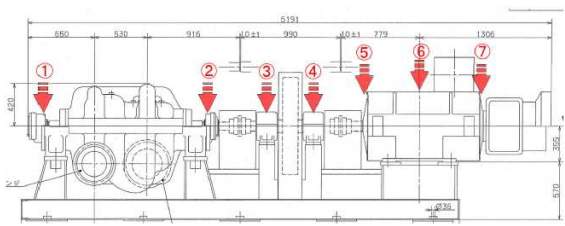
図-2 振動診断計測位置（上段が安平、下段が瑞穂）

本診断では、図-2に示した軸受付近を調査することとした。また、劣化の種類によって振動方向が異なるため、「垂直方向」「水平方向」「軸方向」の3方向を測定した。本診断にあたっては、整備後経過年数や施設管理者への稼働状況聞き取り、潤滑診断調査結果を踏まえ、変状が確認される可能性の高いポンプ（安平揚水機場で1基、瑞穂揚水機場では2基）を選定し実施した。

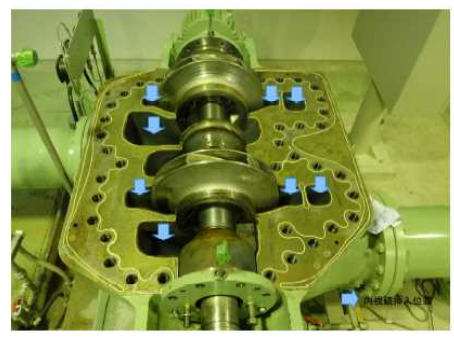
写真-3 内部カメラ挿入箇所（安平揚水機場）

なお、カメラは、写真-3の矢印部分から入れてポンプ内部の状況を確認した。
