豊川分水工の被災状況について —基礎杭の健全性調査と復旧工法—

室蘭開発建設部 胆振農業事務所 第1工事課 ○春田 恵太
坂戸 学
早田 吉郎

キーワード：平成30年北海道胆振東部地震、災害復旧、基礎杭、健全性

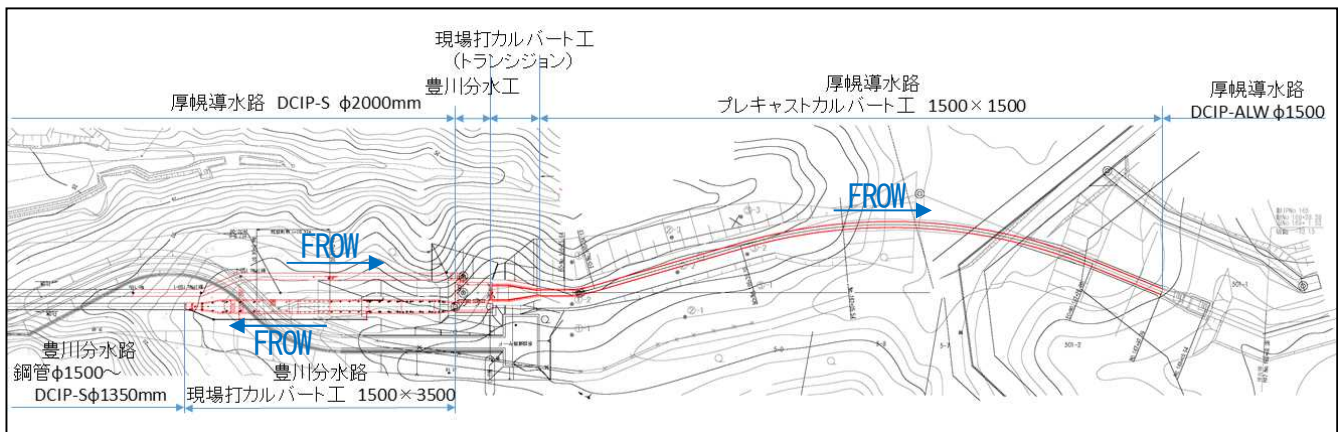
図-2 豊川分水工全体平面図

豊川分水工は、厚幌導水路のNo.165+97.49地点に位置し、厚幌導水路（ $\phi 2000\text{mm}$, $Q=5.351\text{m}^3/\text{s}$ ）から豊川分水路（ $\phi 1350\text{mm}$, $Q=3.287\text{m}^3/\text{s}$ ）へ分水するスライドゲートを有したオーバーフロースタンド型分水工である。厚幌導水路はオープンタイプのパイプラインとなっており、分水工上流側は $\phi 2000\text{mm}$ （FRPM管）、下流側約178mまではRCボックスカルバート（H1500×B1500）、その下流側は $\phi 1500\text{mm}$ （FRPM管）となっている。

今回の胆振東部地震では、震度7の強振動の発生に加え、地震発生前の6～8月に降雨が多く(平年の約1.6倍)、低強度の火山灰質土に多くの土壌水分が含まれていたことから、大規模な斜面崩落が発生したことが特徴的であるが、豊川分水工地点においても大規模な斜面崩落が発生したことにより、カルバート工の変位やパイプライン部の破損、離脱等の被害が発生した(図-3、写真-1～3)。

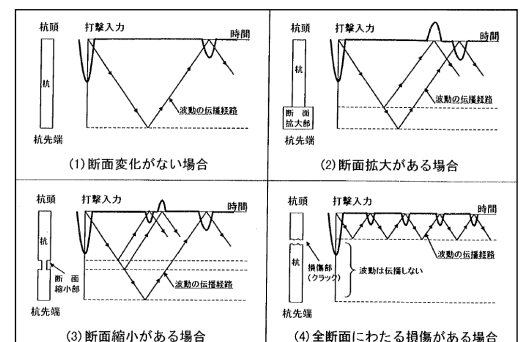
図-5 反射波形の例

図-5に反射波形の例を示す。前述のとおり、杭が健全な場合は杭先端部において反射波が生じ杭長の2倍（往復分）の時間を経過して「(1)断面変化がない場合」のように波形として現れる。

部分的な損傷がある場合は、波動の一部が断面変化部において反射が生じ波形として現れ、残りの波動は杭先端部において反射波が生じ、「(2)(3)のように断面変化がある場合」のように波形として現れる。

折損等がある場合は、損傷部において反射が生じ、短い周期で繰り返しの反射として波形が現れる。この時、杭先端部へは波動は伝播しないため、杭先端部の反射波による波形は現れず、「(4)全断面にわたる損傷がある場合」のようになる。

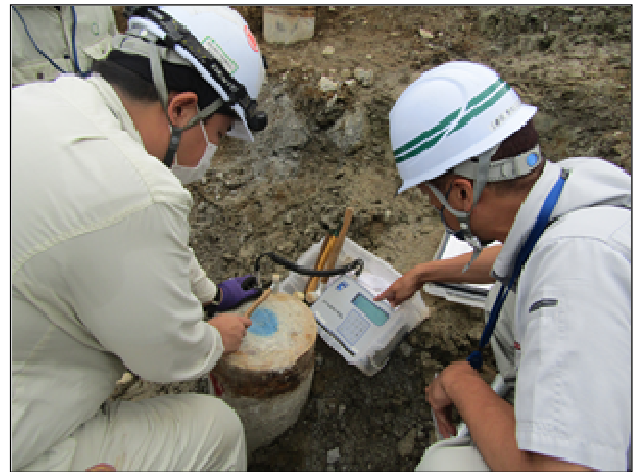
写真-6 I T試験実施状況

I T試験による基礎杭の調査結果²⁾を図-6に示す。横軸が杭長に相当する波形の伝播時間、縦軸が波形の大きさを示す。

対象としたB-7の基礎杭はPHC杭(φ450, L=9.0m)であるが、約1m程度の短い繰返し反射による波形が確認された。これは「(4)全断面にわたる損傷がある場合」に該当するものであり、写真-4で確認されたような杭の折損が杭頭から1m程度の位置に発生していることが確認された。試験結果を検証するため、現地を試掘して折損位置を確認した結果、概ね試験結果と同位置にて基礎杭の折損が確認された。

以上の調査を対象基礎杭に実施した結果、構造物の目視及び計測では健全と判断された基礎杭においても折損による損傷が確認される結果となり、調査対象としたPHC杭全51本全てが被災していることが確認された。

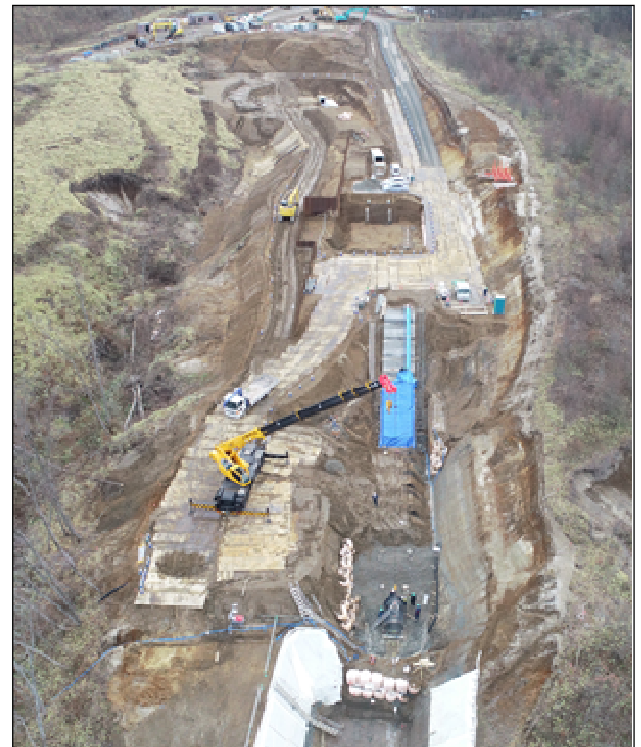
写真-9 豊川分水工（R3.12.6撮影）

現在、工事は令和4年度の試験通水に向けて、既設基礎杭の撤去及び新設基礎杭の打設が完了し、構造物本体の施工を実施中であり、大幅な工事内容の変更と工期延伸により、令和4年8月の完了に向けて施工中である（写真-9）。
