千歳川流域の築堤盛土施工管理について —軟弱地盤における動態観測—

札幌開発建設部 千歳川河川事務所 第1工務課 ○小塚 涼
猪股 直紀
佐藤 尚樹

千歳川河川事務所で行っている築堤盛土工事では、基礎地盤が軟弱であり、変状等を防止するため、段階的な盛土を行っている。また、盛土工事を安全に行うための動態観測では、沈下板と変位杭による計測を行っており、計測結果により築堤の安定性を随時確認しながら施工を行っている。本稿は、段階的盛土に伴う動態観測機器の配置・計測頻度、動態観測結果による盛土の安全な施工を行っている流れを報告する。

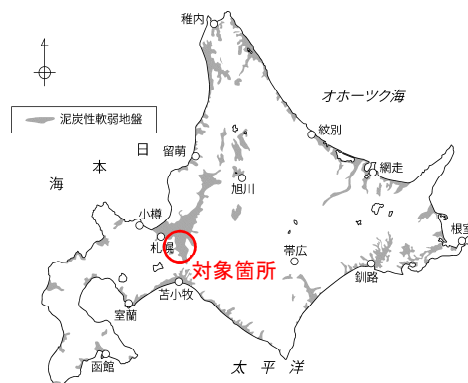
図-1 泥炭性軟弱地盤の分布¹⁾

千歳川河川事務所管内を含む石狩川下流部の基礎地盤は、図-1に示すとおり、北海道内で有数の泥炭性軟弱地盤帯を形成しており、これまでの築堤工事では多くの沈下や変状などが発生している。

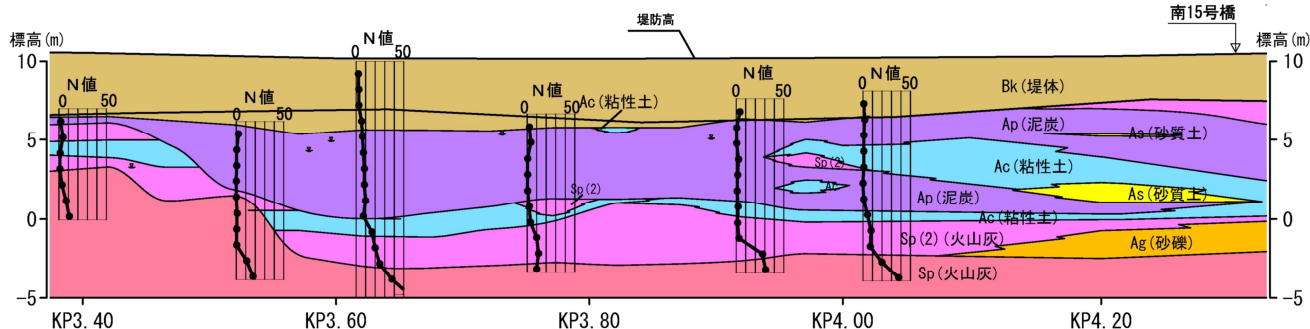
図-2 島松川左岸 KP3.4~KP4.2 付近の地質状況

地質状況の一例として、島松川左岸 KP3.4~KP4.2 付近の地質断面図を図-2に示す。泥炭と粘性土を合わせた軟弱地盤が厚く分布している。また、泥炭のN値は、 $N=0\sim 1$ 程度、コーン指数 $q_{cd}=100\sim 300\text{kN/m}^2$ 程度と非常に軟弱である。

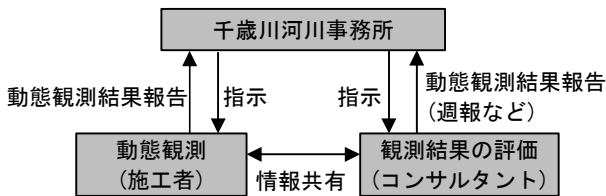
図-3 動態観測の評価に関わる体制

動態観測による監視体制は、図-3 に示すとおり、発注者（千歳川河川事務所）、施工者、コンサルタントの 3 者で情報を共有しながら実施している。具体的には、盛土施工日は毎日、沈下と水平変位を施工者が計測し、データをクラウド(インターネットの情報共有スペース)上に登録する。登録されたデータに基づきコンサルタントが安全性の確認を行い、その情報を共有している。

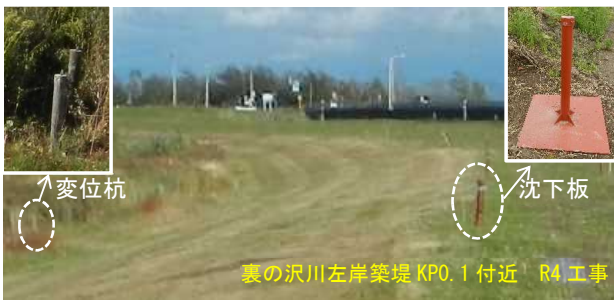
写真-2 沈下板と変位杭の状況

施工時の動態観測は、沈下板と変位杭による実施を基本としている。図-4 及び写真-2 に示すとおり、沈下板は当該年度の施工箇所の断面変化点や最大盛土高を主として数箇所配置している。また、変位杭は、盛土法尻に設置するが、堤内排水路などの位置も踏まえて設置位置を決定している。

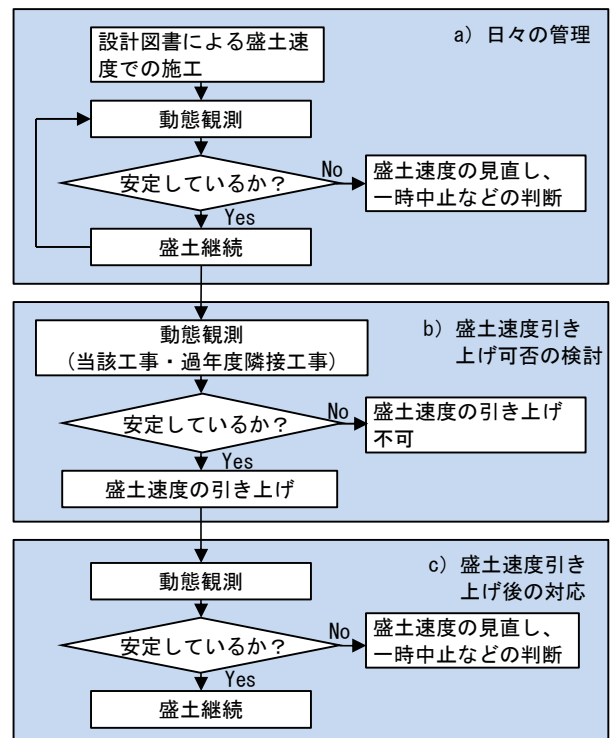
図-5 動態観測の流れ

動態観測実施の流れは、図-5 に示すとおりである。

沈下量や水平変位量が急激に増加するなどの異常が発生し、計測ミス・計器異常・計器周辺での工事等の影響を確認し、計測結果の異常が正しいと判断された場合、施工継続・施工速度減・施工中止などの判断を行うこととしている。
