第66回(2022年度) 北海道開発技術研究発表会論文

厚真川水系日高幌内川の大規模河道閉塞箇所における移動土塊の安定性評価について

室蘭開発建設部 厚真川水系砂防事務所 調査設計班 ○本田 浩貴
 倉本 洋平
 日本工営株式会社 広島支店 技術部 早川 智也

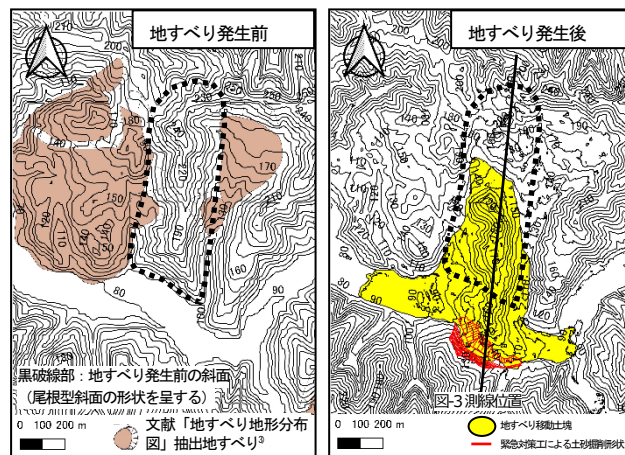
図-2 地すべり発生前後の比較

平成30年北海道胆振東部地震は、2018年9月6日に発生し、マグニチュード6.7、震央は厚真町、震源深さ37kmであり、最大震度7を観測した。この地震に伴い、日高幌内川右岸の尾根型斜面において、幅約400m、奥行約800mの地すべりが発生した¹⁾。移動土塊は、南側へ約350m滑動し、日高幌内川の谷底平野を埋積し、さらに対岸に乗り上げ大規模な河道閉塞(延長約1,100m、高さ約50m、推定崩壊土量約500万 m^3)を発生した²⁾(図-2、図-3)。河道閉塞部上流の流域面積は9.75 km^2 、湛水容量は1,300万 m^3 と見積もられた¹⁾。

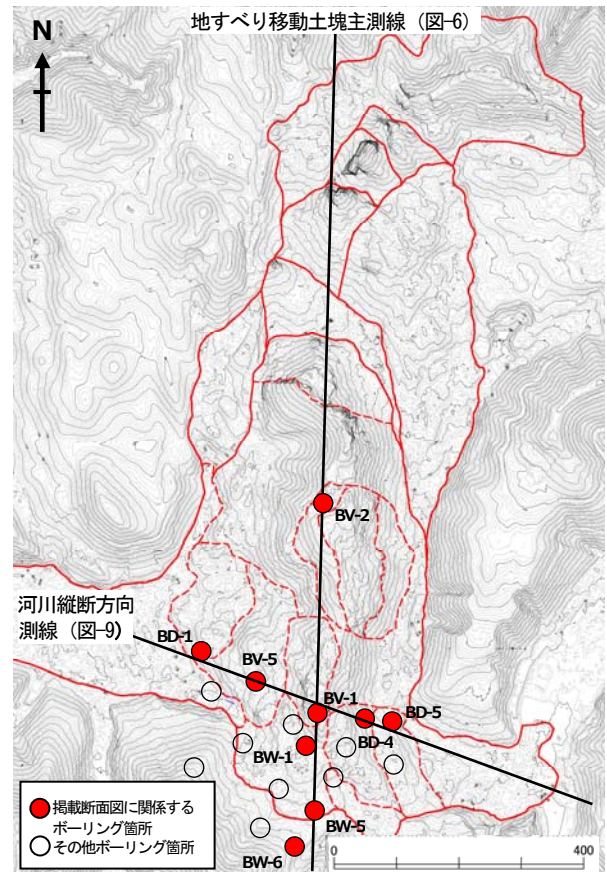
図-5 地質調査箇所図

河道閉塞部周辺で実施された地質調査箇所を図-5に示す。対象斜面は新第三紀の砂岩泥岩互層からなる軽舞層⁵⁾の分布域で、基盤岩の地質構造は、ボアホールカメラによる画像解析より傾斜10°前後の流れ盤構造を呈する。

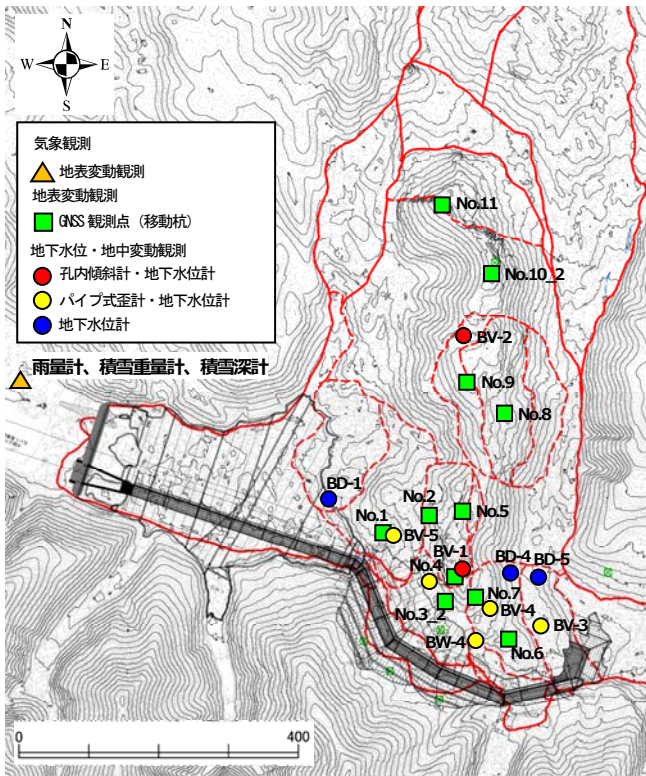
図-7 観測計器位置図

河道閉塞を発生させた移動土塊の挙動監視観測を目的として設置された観測計器を図-7に示す。

移動土塊を対象として、2018年11月～2019年2月までに計11箇所の地下水位計が設置され（図-7）、現在まで継続的に観測を実施している。

移動土塊内の移動変形量調査を目的として、2018年11月～2019年1月までに、孔内傾斜計2箇所、パイプ式歪計6箇所が設置され（図-7）、現在まで継続的に計測を実施している。パイプ式歪計は自記式で、1時間毎の変動データが取得されている。孔内傾斜計は、2回/月の頻度で手動計測を実施している。

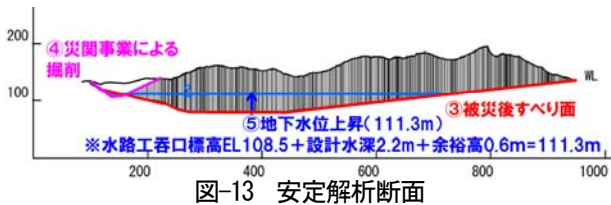
図-13 安定解析断面

今後、未経験の事象として、特緊事業による水路工の施工が完了し、設計対象流量が水路工を流下する状況においては、既往未経験の湛水位となり、追従性が認められる移動土塊内部の地下水位も既往未経験水位となる可能性がある。そこで、想定される最大限の地下水位上昇（図-13）が発生した場合の移動土塊の安定性について、安定解析を行い安定度を検証した。

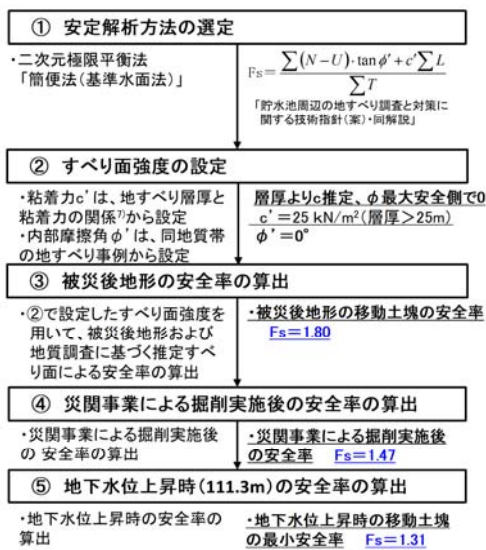
図-14 解析条件および安定解析の流れ

安定解析の条件および安定解析の流れを図-14に示す。

安定解析は、災関事業による河道閉塞部掘削後の地形形状で、地下水位をEL=111.3mまで上昇させた際の安全率推移を求めた（図-15）。
