積雪寒冷地における鋼板接着補強床版の損傷調査

(国研) 土木研究所 寒地土木研究所 寒地構造チーム ○角間 恒
仁平 陽一郎
石原 寛也

キーワード：床版、鋼板接着補強、損傷調査

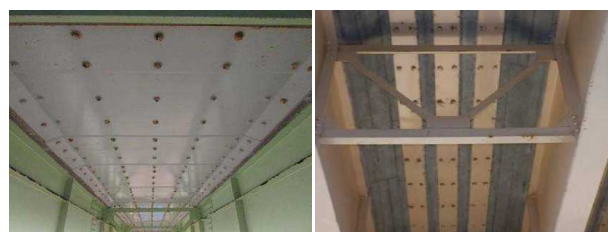
(a) 全面貼り (b) 短冊状
写真-1 鋼板接着補強の例

昭和 39 年以前の鋼道路橋設計示方書（以下、示方書）に準じて設計された鉄筋コンクリート床版（以下、床版）では、床版厚や鉄筋量の不足によって昭和 48 年以降の示方書により設計された床版と比較して疲労耐久性が劣る。そのため、これらの床版では、疲労損傷の進行や平成 6 年示方書での B 活荷重の導入を受けて、下面への鋼板接着による補強が行われてきた（写真-1）。北海道開発局が管理する道路橋では、昭和 50 年頃～平成 10 年頃にかけて本工法を採用した事例が多く、現在、補強後の経過年数が概ね 20 年を超え、中には 40 年に達する橋梁もある。

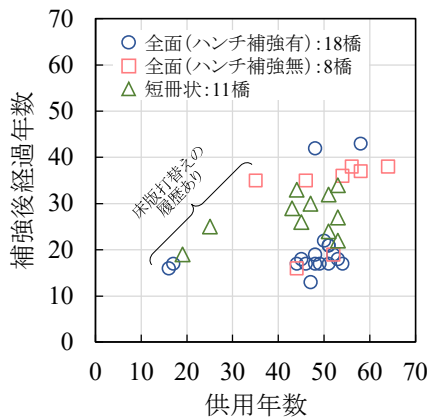
図-1 調査対象桥梁の概要

図-1 は、調査対象橋梁の 3 回目点検時における供用年数と補強後経過年数の分布であり、床版打替えの履歴が確認された橋梁では、床版打替えの実施年を供用開始年と見なして整理した。図より、対象橋梁の 3 回目点検時における供用年数は 16～64 年（平均 47 年）、補強後経

過年数は13～43年(平均25年)の範囲にあった。

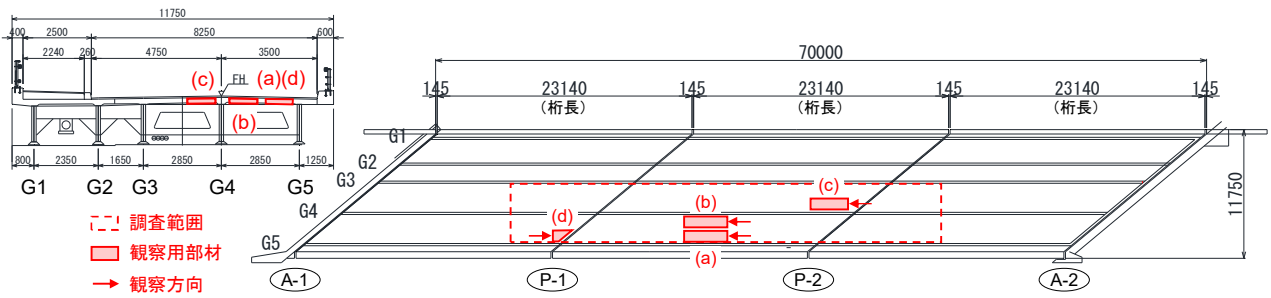
図-5 調査対象橋梁の平面図および断面図

調査対象とした橋梁の平面図および断面図を図-5に示す。本橋梁は、昭和39年の示方書に準じて設計された3径間単純非合成鈹桁橋であり、昭和40年の供用開始から22年が経過した昭和62年に床版の曲げモーメントの低減や配力鉄筋不足の解消を目的とした縦桁増設および床版下面への短冊状の鋼板接着が施工されている。また、平成19年には床版上面の部分補修および橋面全体への床版防水層の施工が行われている。その後、供用開始から46年、鋼板接着補強から24年が経過した平成24年に床版全面打替えに伴って床版撤去に至った。

合計で 2,170 台/日（平成 17 年道路交通センサス）、凍害発生危険性を表す凍害危険度は 3（凍害の予想程度がやや大きい）である。また、撤去床版を対象としたコンクリートの調査では、アルカリシリカ反応による膨張ひび割れが確認されたが、塩化物イオン量は最大でも 0.3kg/m^3 であり、鉄筋腐食は認められなかった。

本調査では、図-5 に示す調査範囲から切断・採取した幅 1.0m 程度×長さ 3.0~4.0m 程度の床版ブロックについて、橋軸方向に直交する断面の観察を行った。本床版では、既報⁹⁾にて、上面の土砂化や内部の層状ひび割れに着目した損傷状況の調査が行われているが、本稿では、床版下面側に着目して損傷状況の再調査を実施した。なお、本床版は撤去から既に 10 年が経過し、その間、屋外にて保管されていたことから、撤去後の損傷進行が想定された。そのため、切断面の観察は、撤去直後に撮影した切断面写真に基づいて実施している。

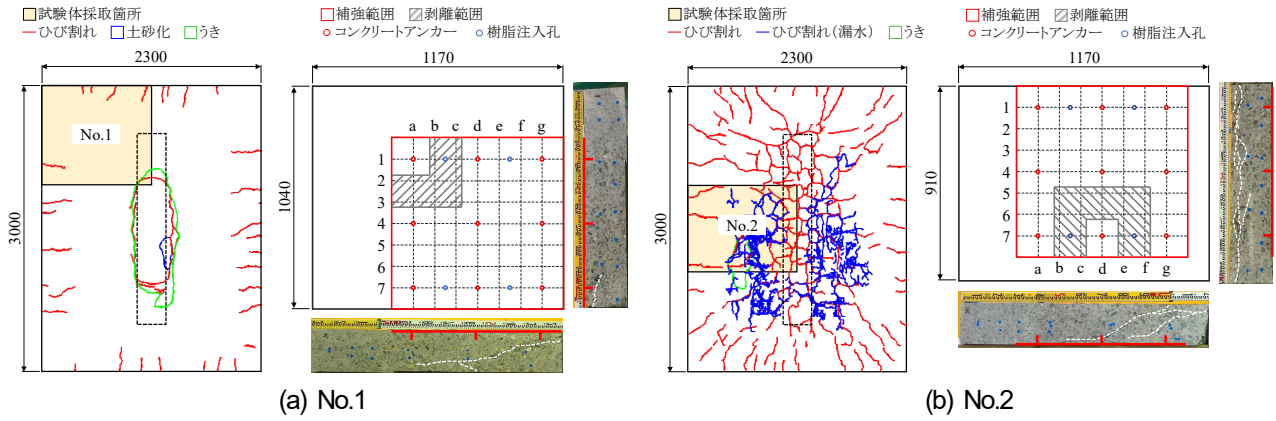
図-6 試験体概要

試験には輪荷重走行試験により押抜きせん断破壊を生じさせた床版試験体を使用し、これを切断して鋼板接着補強を行った。図-6 に試験体概要を示す。No.1 は、輪荷重走行範囲の端部から切出した床版ブロックであり、一部に上側かぶりコンクリートの剥離が生じていた。No.2 は輪荷重走行範囲の中央から切出した床版ブロックであり、押抜きせん断破壊によって上下かぶりコンクリートの剥離や斜めひび割れが生じていた。No.2 では、切断面の状況より、輪荷重走行方向に概ね一様の損傷状態が形成されていたと考えられる。
