第66回(2022年度) 北海道開発技術研究発表会論文

北海道遺産である旭橋の補修工事に関する報告

—90年前のコンクリートと路面電車跡 (旭橋の歴史に触れて) —

旭川開発建設部 旭川道路事務所 第1工務課 ○羽田 康浩
旭川開発建設部 旭川道路事務所 第1工務課 梅津 隆
荒井建設 株式会社 山崎 潤司

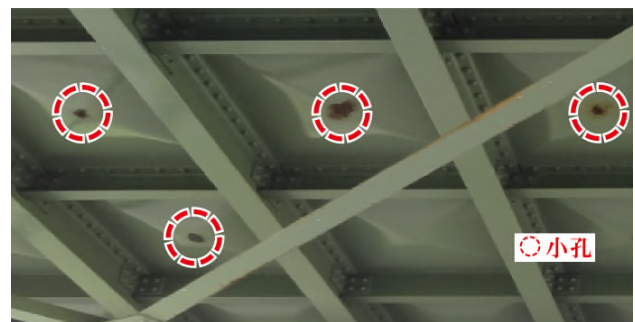
床版部は縦横部材を配した格子構造で、格子内底面にバックルプレート（バクルプレート）を4辺固定し、内部にシンダーコンクリートを充填した特殊構造である。シンダーコンクリートは軽量化を目的に、石炭の燃えかすとセメントを練り混ぜたもので、水を浸透させることができる。床版防水はなく、橋面からの浸透水はシンダーコンクリートを通り、バックルプレート中央に設けられた小孔より排水される（写真-4）。シンダーコンクリートは、それ自体の強度は期待できないものの格子状の縦横部材及びバックルプレートにより、床版として機能を保持している。

写真-4 バックルプレート（中央の小孔）
