# 既設道路防雪林の防雪機能に関する一考察 ー生育状況良好:一般国道238号 浜頓別町山軽のベストプラクティスー

国立研究開発法人 土木研究所 寒地土木研究所 雪氷チーム  
同 上  
北海道開発局 函館開発建設部 地域振興対策室(前:雪氷チーム)

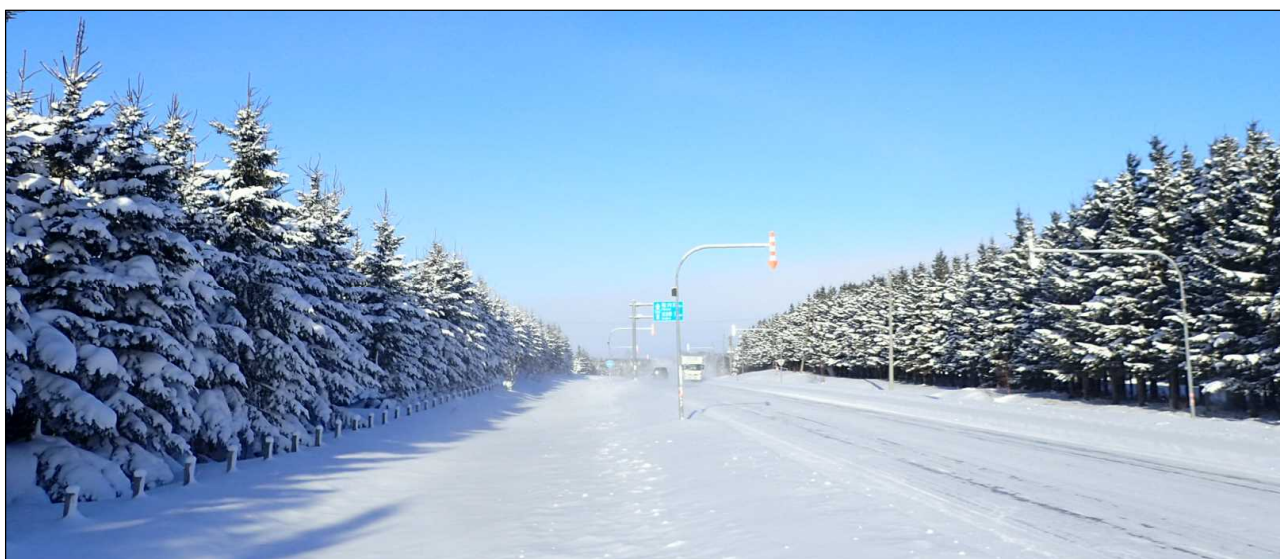
本稿は、国土交通省 北海道開発局 稚内開発建設部 浜頓別道路事務所にご協力いただき、長年にわたり、丁寧な維持管理が施され、良好な生育状態を保っている、一般国道238号 浜頓別町 山軽防雪林(写真-1)で、適切な防風・防雪機能を発揮していることが鑑みられたため、視界不良対策の好事例として報告する。

写真-1 国道の両側に整備されている山軽防雪林の全景(稚内市に向かい撮影:令和3年1月)

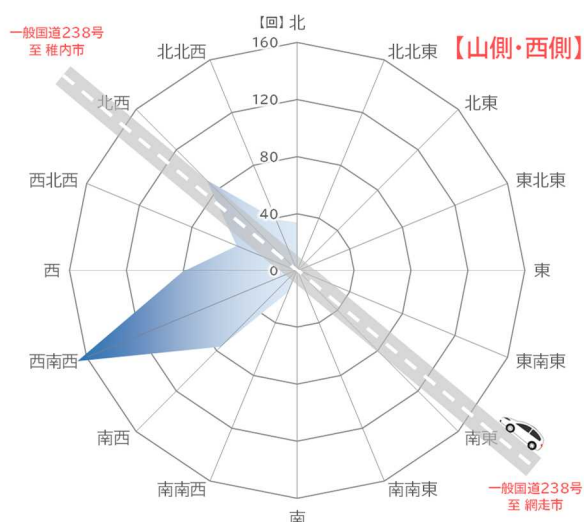
4事例とも48時間セグメントとし、10分間平均風速データを用い、山側・西側の計測結果を図-3、5、海側・東側を図-4、6に示す。国道や防雪林に直角に近い角度での風が多く発生したことで、防雪林の減風効果が効果的に発揮していることが期待できる。

図-3 【山側・西側】2月16日、2月28日の風向

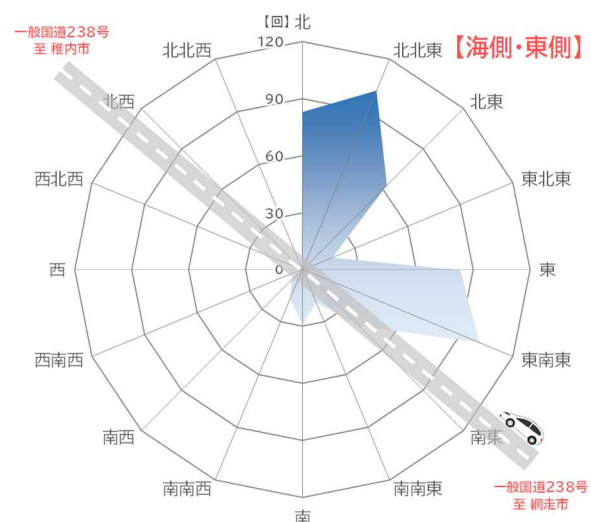
図-4 【海側・東側】1月16日、1月29日の風向

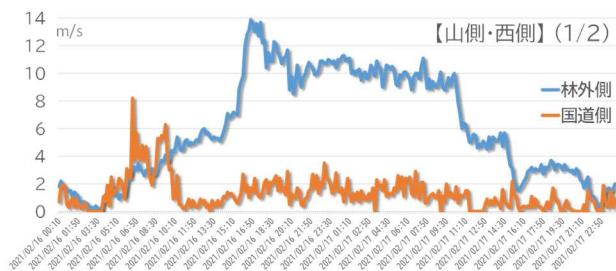
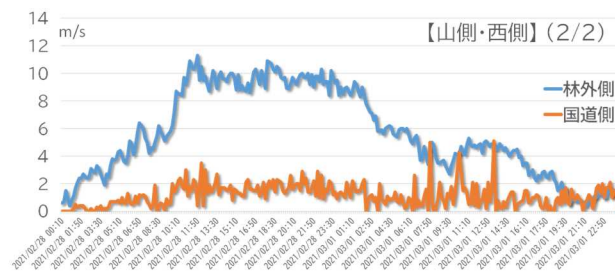
その結果、図-5、6に示す風速は、青色で示した林の外側の風速より、橙色で示した国道側の風速が軽減されていることが明らかとなった。

図-5 【山側・西側】山軽防雪林の林外側と、国道側での10分平均風速の変化：左図令和3年2月16日、右図2月28日

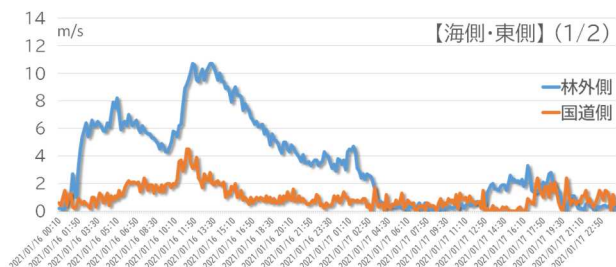
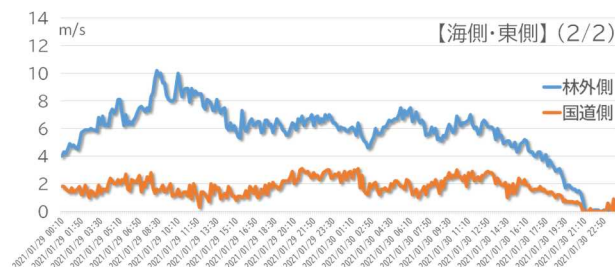
図-6 【海側・東側】山軽防雪林の林外側と、国道側での10分平均風速の変化：左図令和3年1月16日、右図1月29日

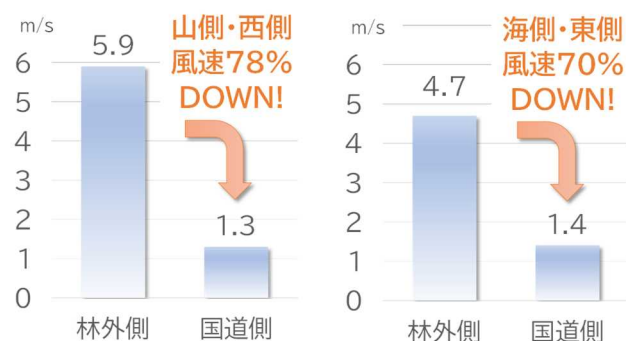
図-7 4事例の平均風速による減風効果の総括

図-7は、強風時4事例の計測結果から、平均風速を算出したものである。国道両側に設置されている防雪林は、両林帯とも、平均風速を約7～8割軽減していることから、良好な減風効果を発揮している好事例である。
