お茶の水排水機場ポンプ設備の 更新計画について —立軸排水機の非分解調査—

札幌開発建設部 札幌北農業事務所 ○片岡 大貴
寺田 大輔
川本 誠

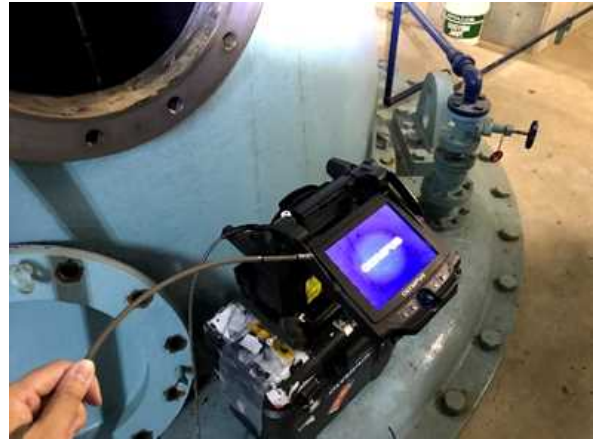
写真-3 内視鏡による調査状況写真

内視鏡カメラ診断調査は、主ポンプの点検孔を開放して、内視鏡カメラをポンプ内部へ進入させ（**図-3**）、主ポンプ内部（気中部）の腐食状況や欠損状況の確認をするものである（**写真-3**）。

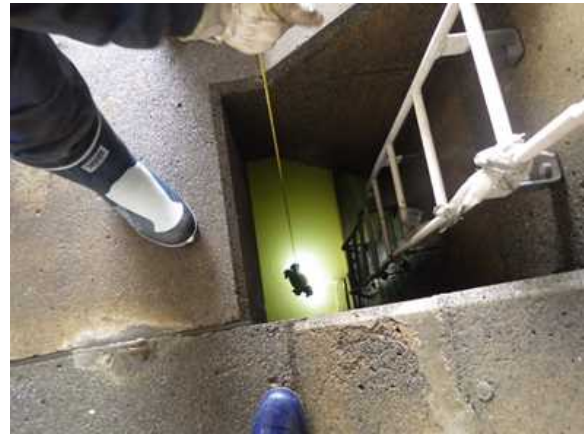
写真-4 水中ドローンによる調査状況写真

水中ドローン診断調査は吸込水槽から水中ドローンを進入させ（**図-3**）、ポンプ内部（水中部）の腐食状況や欠損状況を確認するものである（**写真-4**）。

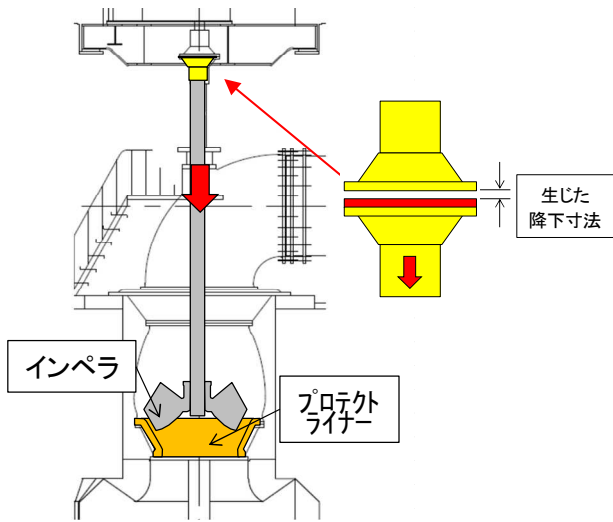
図-4 インペラ降下寸法計測図

インペラクリアランス測定は、主ポンプのカップリングから主ポンプのインペラを切り離し降下させ、その降下寸法（**図-4**）を測定し、測定値からポンプとインペラサクション間のクリアランス（**図-5**）を換算し推定するものである。

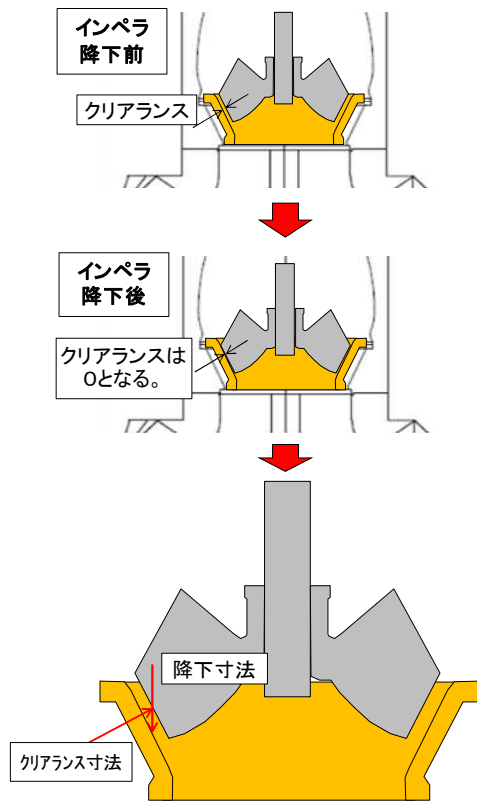
図-5 インペラ-プロテクトライナー間のクリアランス計測図

内視鏡の結果より、プロテクトライナーに摩耗が見られた。許容値以上の摩耗があった場合は、ポンプの排水量が低下することから、インペラクリアランスを確認することとした。

調査結果を踏まえてお茶の水排水機場の整備計画を作成した。主ポンプの更新計画は、プロテクトライナーは摩耗による切削は確認されたが、クリアランス測定では規格値内であり、その他の部品についても、内部の損傷が確認されていないため再利用とする。なお、封水シール、セラミック軸受けは運転経過時間により劣化しているため更新する(表-3)。
