# 瑞穂ダムの復旧完了

室蘭開発建設部 胆振農業事業所

平成30年9月6日の北海道胆振東部地震では、最大震度7を記録した。震央より約19km地点にある瑞穂ダムは、ダム堤体天端付近が損傷するとともに、貯水池周辺の山林斜面が崩壊し大量の土砂等が貯水池へ流入した。このため、直轄災害復旧事業を実施し、令和2年度迄に復旧工事を、令和4年4月に試験湛水を終え、令和4年度に復旧完了の予定である。

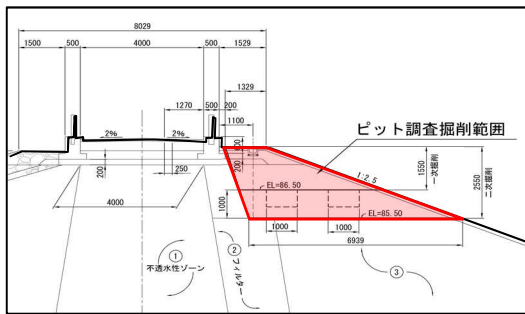
図-7 堤体下流のトレンチ調査断面図(トラフ下)

トラフの縦断方向に沿った連続性のある亀裂について、その縦断長さや深度方向を把握するため、**図-7**と**図-8**の範囲で堤体のトレンチ掘削調査を10月に実施した。

下流斜面に対しては、トラフ下に亀裂の確認された3箇所を選定した。

堤体下流のトレンチ掘削調査では、亀裂へ石灰水を注入しフェノール反応の確認を行いながら掘削する作業を深さ50cm程度毎に繰り返し、フィルターゾーン上面まで掘削した。その結果、半透水性ゾーンには3条の亀裂が確認された。

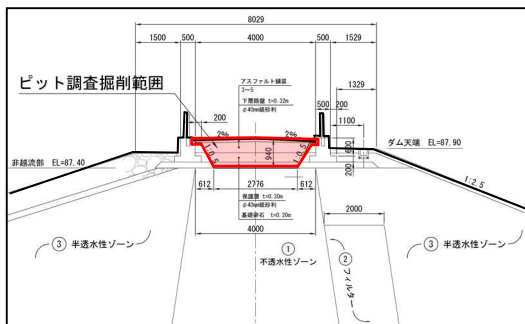
図-8 トレンチ調査断面図(天端アスファルト舗装下)

堤体天端に対しては、アスファルト舗装の亀裂発生箇所3箇所、亀裂の開口幅が最大となる位置の上流面にて1箇所を選定した。

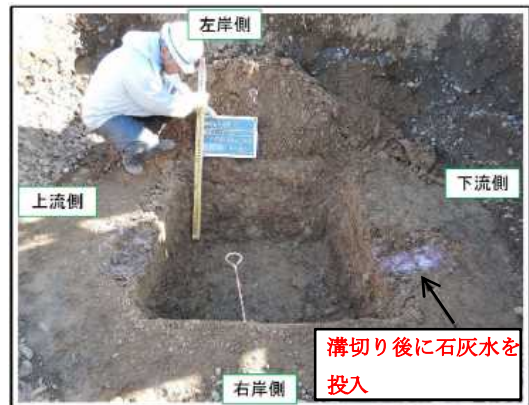
写真-3 No. 22+18断面 全景

天端アスファルト舗装の下部のトレンチ調査では、**写真-3**のとおりコアゾーン上面まで掘削した後、コアゾーンの溝切りを行い石灰水を注入した。

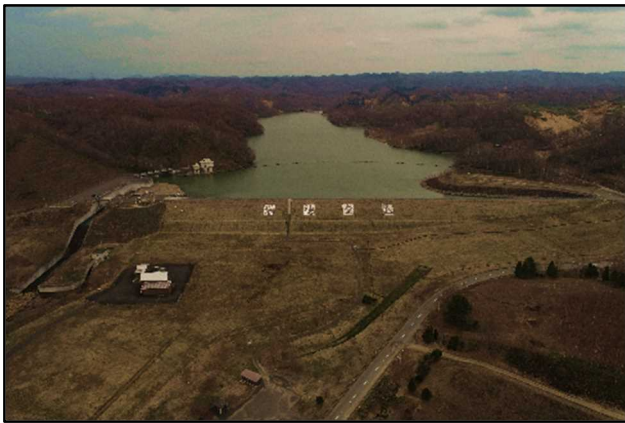
その後、堤体の復旧工事が完了したことから、令和2年1月から試験湛水を開始した。供用しながらの試験となったことや降雪が少ない年もあったことから2カ年を要したが、令和4年3月30日にFWL83.5mに到達、一定期間水位を保持後、試験湛水開始水位まで水位降下を行い、令和4年4月18日に試験湛水が終了した（写真-15）。

令和4年9月28日に開催された有識者等からなる第3者委員会において、試験湛水で得られた、浸透水量、間隙水圧、周辺地山地下水水位及び堤体表面変位等の観測データから、ダム of 長期的利用に向けて水理的及び力学的な安全性が確認された。

写真-15 試験湛水を終えた瑞穂ダム  
(令和4年4月18日)
