# LPデータを用いた周氷河性斜面における 法肩排水溢水被災原因の分析 — 日勝峠の被災事例より —

国立研究開発法人 土木研究所 寒地土木研究所 防災地質チーム ○坂本 尚弘  
吉野 恒平  
川又 基人

2016年に発生した台風10号により甚大な被害を受けた国道274号日勝峠は、平滑な斜面の地形を特徴とする「周氷河性斜面」として知られている。周氷河性斜面における大雨時の水理特性には不明な点が多く、被災箇所を予測を困難にしており防災面の課題である。そこで、本報告では法肩側溝からの溢水に着目し、LPデータから作成した微地形図及び現地写真等から周氷河性斜面における水の流れを分析し、切土のり面の崩壊原因を考察した。その結果、のり面背後の周氷河性斜面上のガリーが水の流れに影響を及ぼし、のり面に侵食と表層崩壊を引き起こすことを推定した。

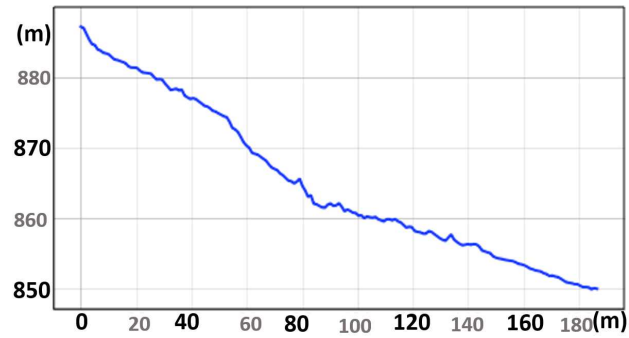
図-2 ガリー①の側面図 (H28データ)

平滑な斜面における表面水の特徴把握のため、集水地形である斜面上のガリー位置や深さに着目し分析した。H24年11月、H28年9月、及びR1年10月に取得したLPデータ(1mメッシュ)を使用しGISソフト(QGIS)を用いて微地形図を作成した。ガリーを横断する任意の位置で断面図を作成し、侵食深さ及び幅を読み取った。なお、断面図の位置を微地形図に赤線で示した。等高線は10mピッチで記入した。また、表-1の傾斜はH28のLPから読み取った。傾斜角の読み取りにあたり、例として、図-2にガリー①の側面図を参考として示す。ただし、斜面には凹凸があり一定ではないことからガリー谷頭部から切土のり面上部までの平均傾斜とした。
