# 一般国道238号紋別防雪の防雪林整備手法と 生育状況報告

網走開発建設部 遠軽開発事務所 第1道路課 ○齊藤 航斗  
網走開発建設部 遠軽開発事務所 第1道路課 岸 快晴  
パシフィックコンサルタンツ株式会社 漆原 強

一般国道238号紋別防雪事業では地吹雪発生による視程障害対策として道路防雪林を選定し、旧鉄道林や国有地内における既存林活用調査や試験植樹結果の反映等、地域特性を考慮した防雪林整備方針を決定し防雪林整備を進めている。本稿では、昨年度事例紹介した防雪林基盤整備実施状況及びコスト縮減対策事例、過年度植栽箇所の防雪林生育状況及び今後の維持管理方針について報告する。

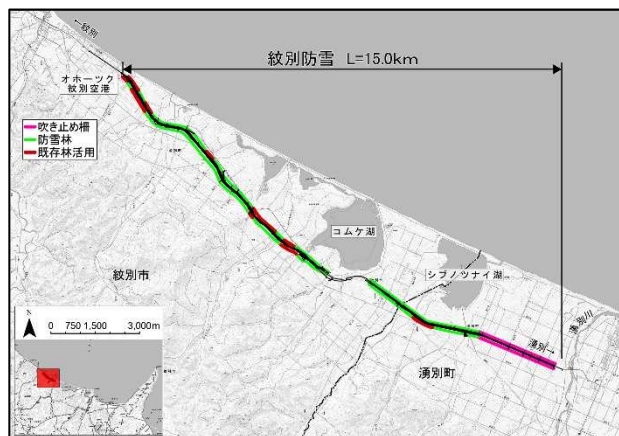
図-6 既存林活用・防雪林整備区間概要図

既存林活用調査の結果、当該事業では、延長15.0km、L側・R側を含むと合計30.0kmに対し、L側で約2.7km、R側で約2.2kmの合計約4.9kmの箇所で既存林活用が可能であると判断した。

特に、終点側（オホーツク紋別空港方面）では、旧鉄道林で整備されていた針葉樹林が存在することから、既存林活用することで、防雪林整備に対するコスト縮減を実現している（図-6、写真-1～写真-2）。
