特殊な有ヒンジPCラーメン橋桁端部の 詳細調査と補強対策 — 国道228号松城橋(ダブルバンド形式)の 浮き上がり防止対策 —

函館開発建設部 道路設計管理官付 ○中田 賢太朗
函館開発建設部 道路設計管理官付 高田 正広
株式会社ドーコン 交通事業本部 構造部 小林 竜太

本稿では、松城橋の不測の事態を想定した予防保全対策を講じることを目的として実施した①現状把握のための詳細調査、②構造解析的アプローチ、③補強対策の内容について報告する。

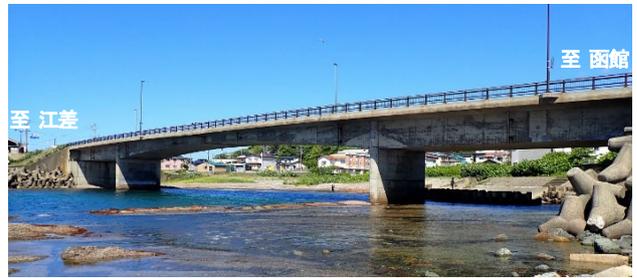
写真-1 松城橋の現況写真(海側より撮影)

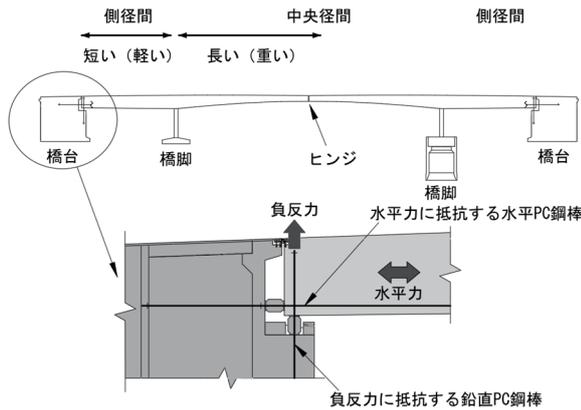
図-2 ドゥルックバンド構造の概要

ドゥルックバンド構造は、桁端部と橋台を鉛直・水平方向に配置したPC鋼棒で連結し、死・活荷重や地震力を橋台に伝達させて抵抗する構造である。側径間が中央径間と比較して短いアンバランスな構造のため、桁端部には負反力（浮き上がり）が発生し、特に鉛直PC鋼棒には常時大きな引張力が作用しているため、PC鋼棒が破断すると橋全体が極めて不安定な状態となる（図-2）。

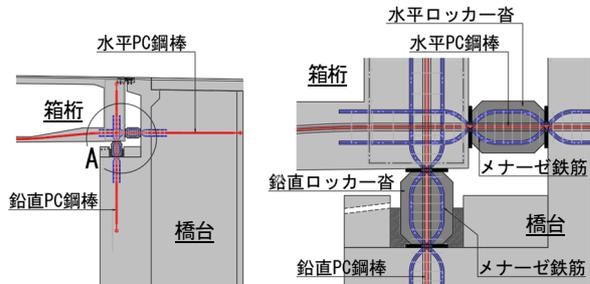
図-3 桁端部の構造詳細（右図はA部詳細）

松城橋の桁端部は、PC鋼棒の車両や風等による振動や腐食等の不慮の事態に備え、当初からメナーゼ鉄筋により補強されていた（図-3）。PC鋼棒やメナーゼ鉄筋はコンクリートロッカー脊に埋設されているが、現状では外観上目立った劣化や損傷は確認されなかった（写真-3）。

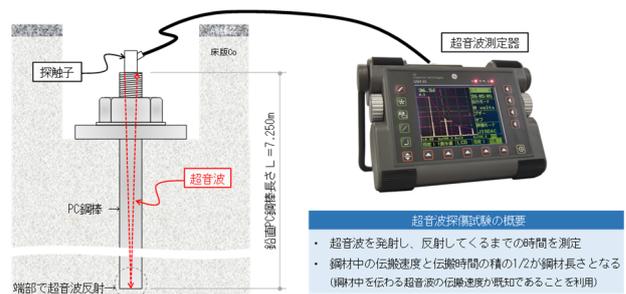
図-4 超音波探傷試験の概要

既設構造に与えるダメージを最小限とするため、雨水が滞水し易い横断勾配の低い端部に配置されている鉛直PC鋼棒を対象として超音波探傷試験（図-4）を実施した。調査の結果、設計上のPC鋼棒長位置での反射を確認し、現状では破断が生じていないことが確認された（写真-4）。
