沙流川で発生した河岸侵食の災害復旧について —流域の水位情報の活用の方向性—

室蘭開発建設部 鶴川沙流川河川事務所 計画課 ○橋本 武幸
飛田 大輔
村田 陽子

継続時間の長い線状降水帯や突発的な集中豪雨により、河川堤防の越水や破堤、河岸侵食による被害が頻発化しており、関係機関と連携した流域治水の重要性が増している。令和4年8月、断続的な降雨により直轄河川沙流川水系で急速な河岸侵食が発生した。本報告は、一連の河岸侵食の災害復旧工事の状況を整理するとともに、河岸侵食の発生メカニズムの検証、及び自治体が管理する流域の堤内水位情報についても考察を行ったものである。

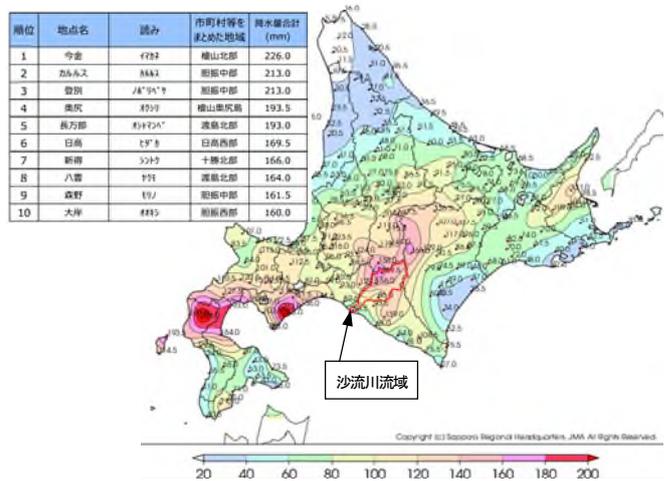
図-1 アメダスによる実況（出典：札幌管区気象台）

胆振・日高地方では、低気圧により令和4年8月15日の夜遅くから翌日昼過ぎにかけて局地的な豪雨が発生した（図-1）。沙流川流域にもたらされた豪雨は、平取水位観測所（KP15.63）でははん濫注意水位（EL23.90m）を上回り、観測史上10番目となる水位が記録された（図-2）。

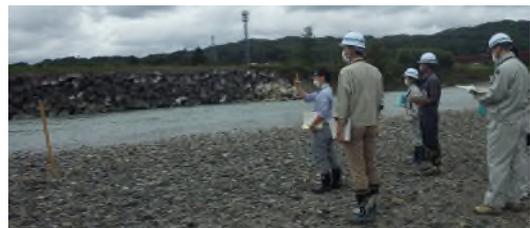
写真-9 国土交通省本省担当官による現地調査状況

掘削範囲の最終的な設定については、採択要件に従って設定し、9月16日の本省担当者の現地調査時にも確認がされた（写真-9）。

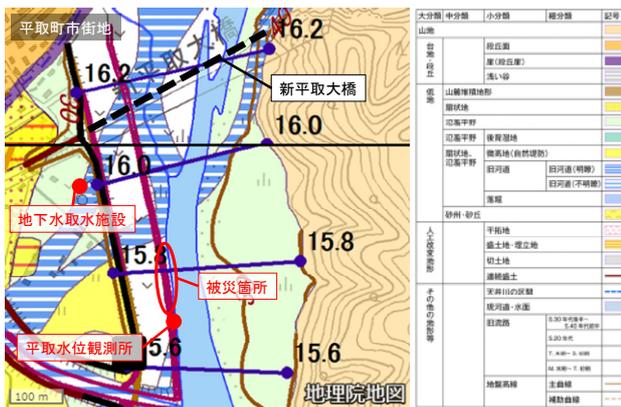
図-7 地下水取水施設と被災箇所の位置関係

図-7は、平取水位観測地点、自治体管理の地下水取水施設の水位観測地点、そして被災箇所の位置を治水地形分類図に示したものである。図-8には、令和2年、令和3年、及び令和4年の6月から9月までの地下水取水施設の日水位（以後、地下水位と称す）を破線で示し、平取水位観測所の日水位（以後、河川水位と称す）を実線で示した。地下水取水施設の値は2孔ある水位データの平均値を考察に用いた。地下水位については、定期横断測量時の同時時刻水位差にて平取水位観測地点との縦断距離の調整をした。また、平取観測所の日降雨量も図-8のグ
