# 鋼製砂防堰堤を対象とした UAV自律飛行による点検調査について —目視点検調査との比較による課題抽出—

室蘭開発建設部 苫小牧砂防海岸事務所 ○宮崎 亮直  
岩田 清徳  
八千代エンジニアリング株式会社 横尾 公博

砂防施設の長寿命化にはその健全度を評価するための点検が必要不可欠であるが、省力化・高度化を目的とした目視点検の代替手法として、樽前山の砂防堰堤では昨年度よりUAV自律飛行による点検を試行してきた。本稿では、小泉の沢川・小糸魚川流域の鋼製砂防堰堤6基を対象としたUAV自律飛行による点検調査について、目視点検との比較を行い、UAVの適用性を検討することで、今後の点検計画立案にむけた取組事例を報告する。

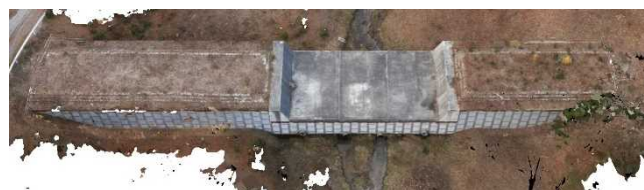
図5 小泉の沢川1号砂防堰堤:3次元モデル

鋼製セル+DW型砂防堰堤については、一部で植生の影響が認められるものの、目視点検の大部分の項目を網羅することができた。鋼製DW型砂防堰堤については、植生の影響による精度の低下が認められたものの、落葉期では改善する砂防施設も認められた。また、小泉の沢川1号砂防堰堤は落葉期において植生の影響が少ない砂防施設であったが、天端コンクリートと壁面材の接合部のモデル化精度が低くなった。

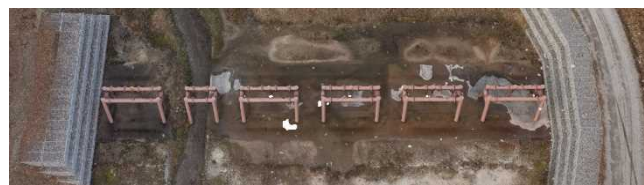
図6 小泉の沢川左支川流木捕捉工:3次元モデル

流木捕捉工は鋼管の3次元モデル化が困難であったため、UAV点検が難しい結果となった。これを検証するため、図2に示した撮影方法に加えて、鉛直や水平からの撮影を試行したが、良好な結果は得られなかった。鋼管については、空撮画像による評価や目視点検との組合せが望ましいといえる。
