第67回(2023年度) 北海道開発技術研究発表会論文

# 網走管内における冬期光ケーブル障害について —過年度障害事例及び管路凍結実験からの一考察—

網走開発建設部 北見河川事務所 鹿ノ子ダム管理支所 ○小笠原 佑太  
施設整備課 小野寺 崇

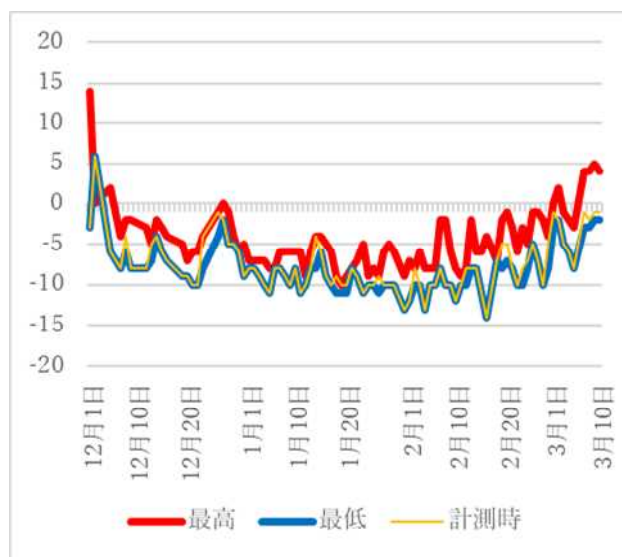
図-2 実験時の気温の推移

PEパイプを入れた管路の2種類の供試体を用いており、実験期間中は管路の凍結と解凍を繰り返し、見た目での変化を観測するものとした。本実験では、障害区間と同様のケーブルとしてSM-100Cとした。また、網走での障害の経緯から、2つある内一方の管路には凍結障害防止用PEパイプと一緒に敷設している。管路については凍結状況を確認するため透明なVU管(50A)を用いており、経路は両端の立ち上げ部に90度、供試体中央付近に上向きに勾配をつけ空洞を作るために45度の曲げをもたせている(図-1 A)。滞留水は両側の管口から注ぎ、管中央の傾斜部で両端水位を合わせるようにした。実験場は降雪と風の影響を受けないかつ自然凍結が行えるよう平均気温が低い場所として、網走開発建設部 北見河川事務所 鹿ノ子ダム管理支所の艇庫を選定した。実験期間は2022年12月1日から2023年3月10日までとした。期間中の艇庫内の気温グラフを図-2に示す。

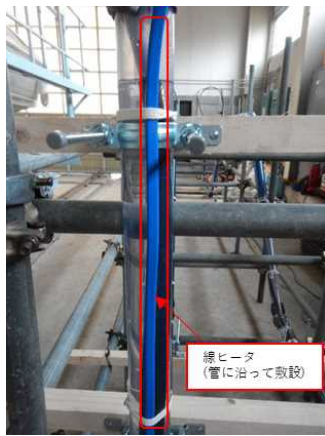
写真-2 線ヒータ敷設状況

気温計測にはU字型最高最低温度計を用いており、実験期間中の毎朝8時に計測を行った。また実験期間中の気温では滞留水の自然解凍は困難なため、線ヒータを管路の外から沿わせたり、巻き付けることで熱を供給し、さらに断熱材で覆い保温を行うことで解凍させることとした(写真-2)。
