平成28年度

# 8月17日から30日にかけての大雨による 網走開発建設部の道路災害について

網走開発建設部 道路整備保全課

○逢坂 秀継  
古屋 利章  
葛西 敏行

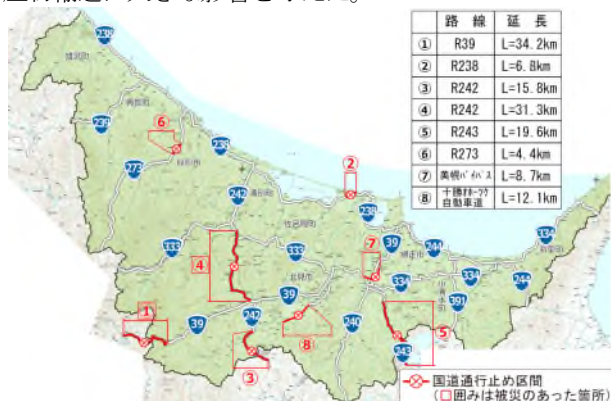
図-3 網走開発建設部の通行止め区間

網走開発建設部の国道では、今回の大雨により管内各地で土砂流出、橋台背面洗掘等の被害が発生し、述べ7路線(8区間)の通行止めを実施した。そのため、ピークを迎える観光周遊や、収穫が始まったタマネギなど農水産物輸送に大きな影響を与えた。

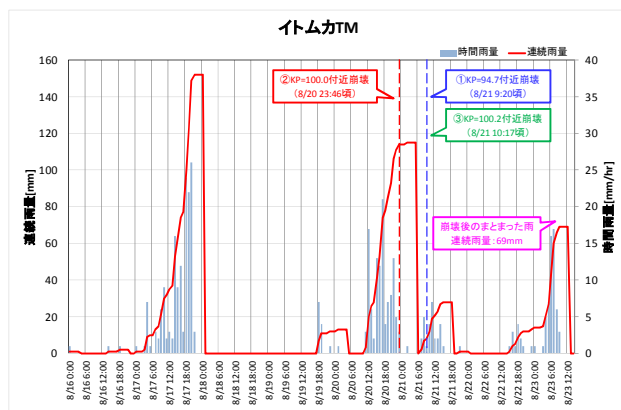
図-8 降雨状況(テレメータ：イトムカ)

被災箇所の近傍の道路テレメータ(イトムカ)によると、8月17日に台風7号の影響により連続雨量152mmの豪雨を

観測した。幸い、この台風による大きな被害は発生しなかったが、続いて上陸した台風11号により8月21日の2:00に連続雨量115mmの降雨を記録した。この降雨により、石北峠では8月20日23時46分ごろに $KP=100.0$ 付近で、翌8月21日9時20分ごろには $KP=94.7$ 付近で土砂流出が発生し現道まで到達した。その後、8月23日には台風9号による降雨により連続雨量69mmを観測した。この間、網走開発建設部では、台風による影響を考慮し8月20日17時から通行止めを実施していたことから、土砂流出に伴う人的被害は発生しなかった。

この地すべりは、発生前の8月17日の降雨量（連続雨量152mm）に比べて少ない（連続雨量115mm）にも関わらず発生した。これは、台風通過に伴う連続雨量100mm超の降雨が連続し、崖錐堆積物中の地下水が十分抜けきる前に地下水が供給されることで、間隙水圧が過剰に上昇したためと想定される。
