# 国道274号橋梁被災状況について

－（自然の猛威からの知見、次世代へ）－

室蘭開発建設部 道路整備保全課 ○藤野戸宏樹  
室蘭開発建設部 道路計画課 福原 潤二  
株式会社 構研エンジニアリング 森脇 雅彦

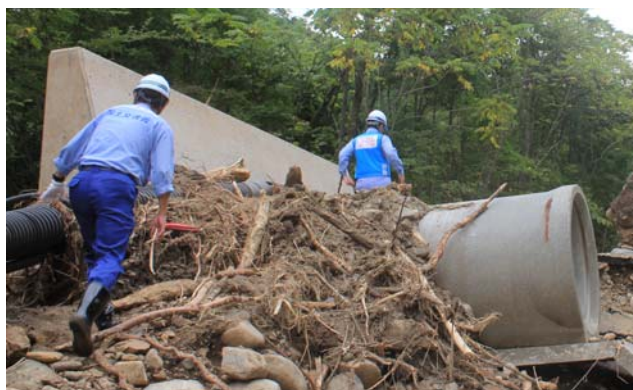
写真-1 徒歩による被災状況の確認

徒歩による踏査の結果、室蘭開発建設部管内の橋梁の損傷は橋台背面盛土流出を含めて8橋で、このうち千呂露橋、大鮎橋、岩瀬橋の3橋が落橋。覆道の損傷は3箇所。清瀬覆道では延長450m以上に渡って基礎が露出、三国の沢覆道内では大きく道路が崩壊していた。またKP148.9km付近では、道路本体が大きく欠損し119mに渡り盛土が崩壊、その他の損壊も多数あることが判明した。

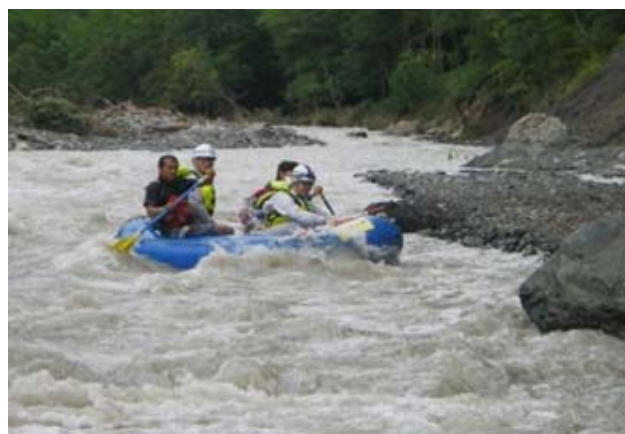
写真-2 ラフティングによる渡河

詳細な被災状況の把握は、地上からの直接確認が必要だったため、9月2日からは自転車も使った調査を行い、7日からは落橋した岩瀬橋やその他被災箇所をラフティングにより横断し調査区間を拡大した。
