平成28年度

平成28年豪雨による土砂流出と石狩川上流の 砂防施設について －減災効果と今後の課題－

旭川開発建設部 治水課

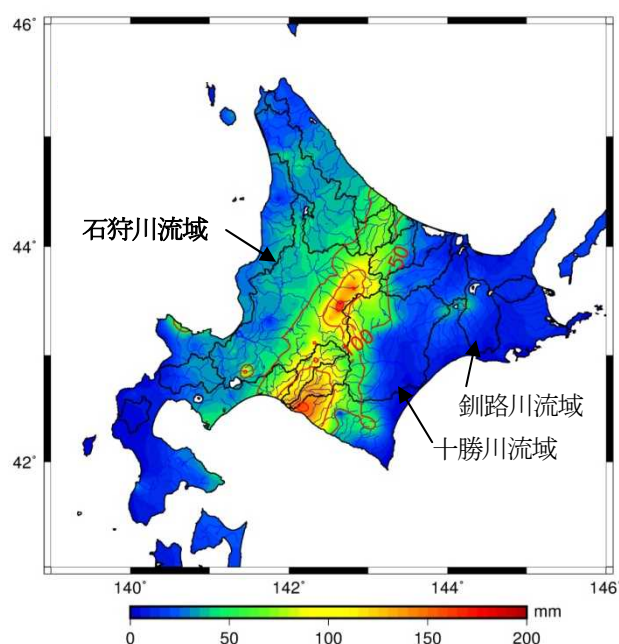
図－1 8月23日雨量分布（1日雨量）

平成28年8月中旬以降、北海道内は台風、前線の影響で例年に比べ極めて多い降雨量を観測した。その中でも石狩川上流で土砂流出が多く発生した8月23日の雨量分布を図－1に示す。図－1はアメダス、河川系、道路系の雨量データを用い、GMT(Generic Mapping Tool)¹⁾により雨量分布図を作成したものである。石狩川上流域を見ると日雨量で150mmを超えた雨量がもたらされている。

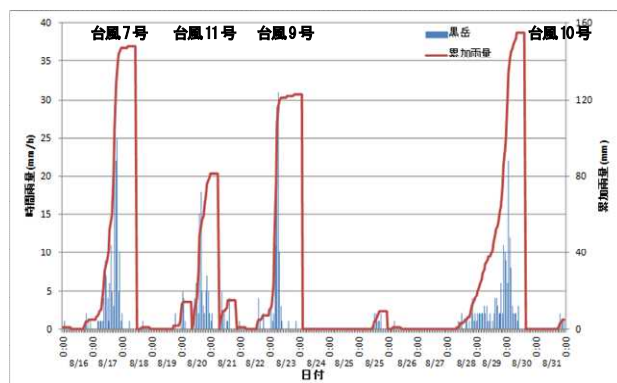
図－2 黒岳雨量観測所の雨量状況（上川町）

石狩川上流域では台風7号に伴う8月16日～17日にかけての降雨、台風11号に伴う8月19日～21日にかけての降雨、台風9号に伴う8月22～23日にかけての降雨により災害が発生している。台風10号に伴う8月30～31日にかけての降雨は南部ほど降雨量が大きい状況であり、対象地域では目立った災害は発生していない。図－2に黒岳雨量観測所の雨量状況を示した。累加雨量は6時間無降雨で消失とした。それを見ると4つの台風に連動して4つの降雨のピークが見られ、総雨量80mm超が1回、120mm超が3回と、8月16日から31日までの約半月で550mmを越える雨量が観測された。いずれの降雨ケースにおいても、時間降雨強度が10mmを越える豪雨が短時間にもたらされていることが分かる。

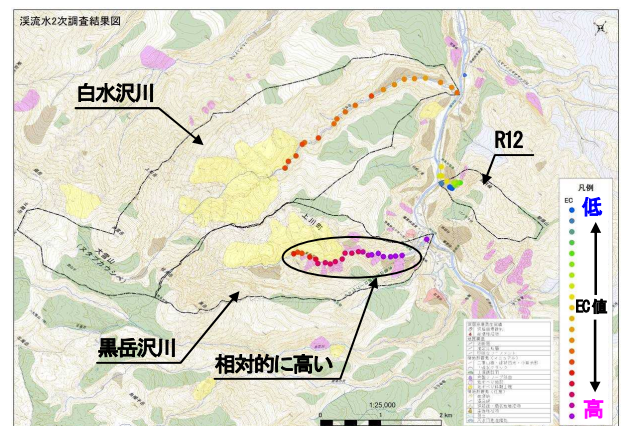
図-15 渓流水のEC分布(2016/11/1調査)

(2) 電気伝導度(EC)による深層崩壊リスク評価

では全体的にECの値が高い傾向があることが分かった。また、黒岳沢川は下流に向かってEC値が高くなるのに対して、隣接する白水沢川では下流に向かって低下している。この2つの溪流は地形・地質的に比較的類似しているが、EC値の高い流水の供給地点が異なっていることを示唆している。今後、データの分析を行うと共に、継続的なモニタリングを実施していく必要がある。

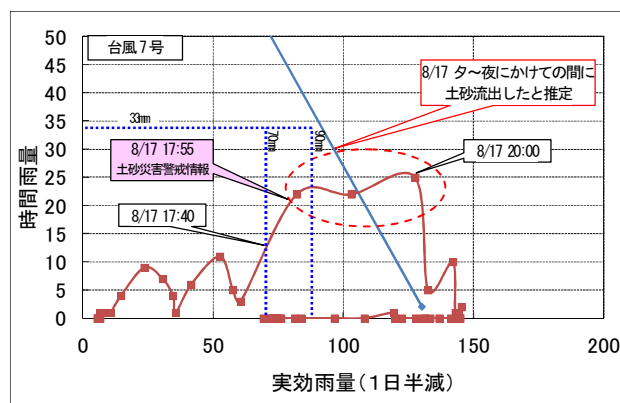
図－１６ 8/17 0:00-8/19 10:00スネーク曲線

図－１６～１８に旭川開発建設部で警戒基準雨量（70mm）、避難基準雨量（90mm）の設定に用いているスネーク曲線を示した。図－１６が台風7号、図－１７が台風11号、図－１８が台風9号による降雨を示しており、雨の降り始めた日の0:00から実効雨量が警戒基準雨量（70mm）を下回る時刻までを表示している。なお、実効雨量については半減期を1日としている。

図－１６に示す台風7号のケースでは、17日17:40に警戒基準雨量を超え、17:55に土砂災害警戒情報が発令される。夜間のためカメラ画像でははっきりしないが、18日4:20頃のカメラ画像で新しい土砂の堆積が確認されるため、17日夕方～夜にかけて土砂流出したと推定される。

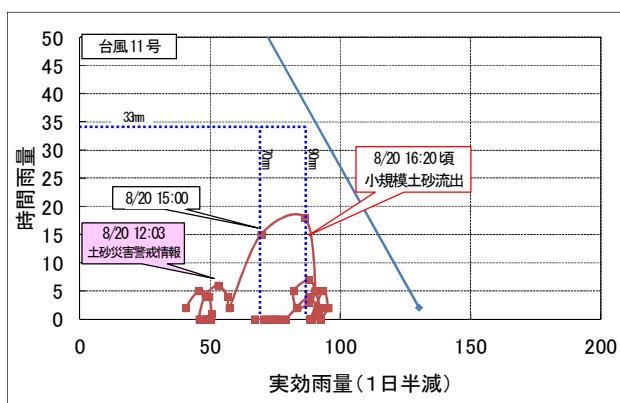
図－１７ 8/20 0:00-8/21 21:00スネーク曲線

図－１７に示す台風11号のケースでは8月20日12:03に土砂災害警戒情報が発令され、15:00に警戒基準雨量を超える。流量の増加とともに、16:20頃小規模な土砂流出がカメラ画像から確認された。

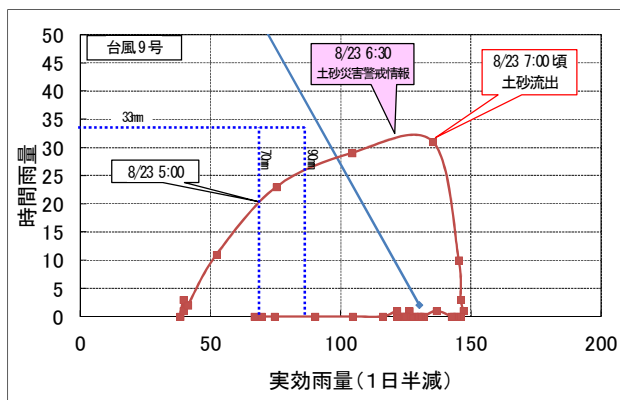
図－１８ 8/23 0:00-8/24 9:00スネーク曲線

図－１８に示す台風9号のケースでは8月23日5:00に警戒基準雨量を超え、6:30に土砂災害警戒情報が発令される。その後7:00頃に巨礫を多く伴う大規模な土砂流出がカメラ画像から確認された。

いずれの降雨も土砂災害警戒情報や警戒基準雨量といった土砂流出を警戒する降雨情報が出されたのちに土砂流出が発生しており、危機管理上、土砂災害危険情報の信頼性が高いものであることが把握された。
