平成28年度

羽幌港フェリー岸壁の静穏度対策について —現地調査から対策工決定までのプロセス—

留萌開発建設部 築港課 ○仁田 敦
林 誉命
留萌港湾事務所 第1工務課 城 敏也

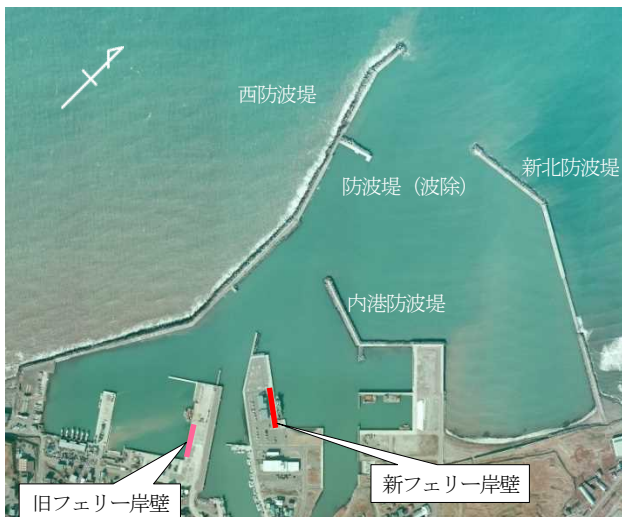
写真-1 羽幌港の現況（航空写真）

離島フェリーが発着するフェリー岸壁は、平成25年4月に港奥の旧フェリー岸壁（以下、「旧岸壁」と称す。）から中央ふ頭の新フェリー岸壁（以下、「新岸壁」と称す。）に移転・供用開始した（写真-1）。しかし、近年、荒天時における港内擾乱によりフェリーが安全に係留出来ない事態が度々発生し、旧岸壁への避難を余儀なくされている。このことから、原因を究明するための現地調査を行い、港湾関係者が一堂に会した港湾関係者会議を通じて、避難状況、原因分析結果を共有し、

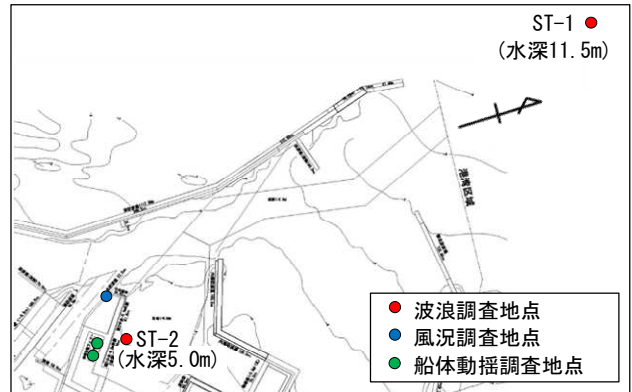
図-2 現地調査位置図

波高計、風向風速計、インターネットカメラによる現地調査を実施した。図-2は、現地調査位置図である。波高計の設置地点は港口沖ST-1(水深11.5m)、新岸壁の前面ST-2(水深5.0m)の計2地点、風向風速計は中央ふ頭先端部(センサー高さ8.5m)の1地点、インターネットカメラはフェリーターミナル内に2台設置した。観測期間は、平成27年9月23日から10月26日(秋期)と平成27年12月14日から平成28年2月5日(冬期)である。

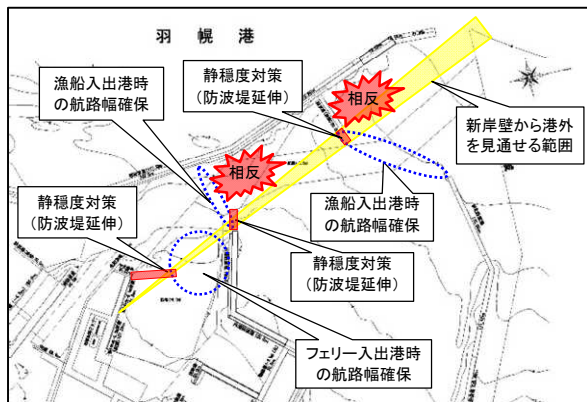
図-7 静穏度対策検討における各機関の意見

進入波に対する静穏度対策は、防波堤の延伸が基本となる。静穏度対策の検討にあたっては、フェリー会社は港口を狭めて静穏度対策を講じる方法を求めている一方で、漁業者は港口の航路幅を維持した静穏度対策を求めするなど、利用の違いによって相反する意見が存在していた（図-7）。このため、静穏度対策の検討にあたっては、相反する意見に対して合意形成を図ることが課題であった。

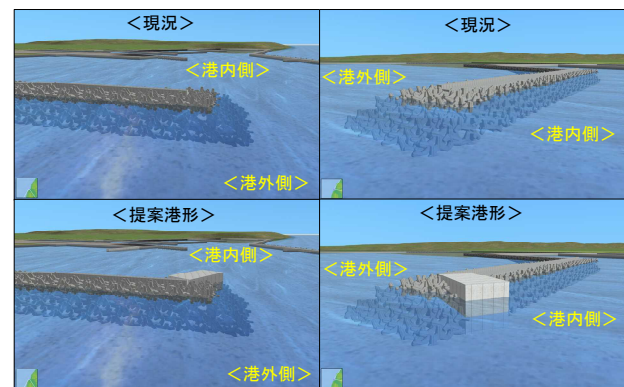
図-9 鳥瞰図の一例（内港防波堤）
（上：現況、下：提案港形）

入出港トライアルで漁業者から合意が得られなかった防波堤（波除）10m延伸想定箇所、内港防波堤20m延伸想定箇所について、懸念事項解消のため改めて漁業者と意見交換を行った。前項c)の懸念事項 i)、ii) に対しては、現況と提案港形の鳥瞰図（図-9）、入港時の漁船からの視覚イメージを再現したシミュレーション動画（図-10）を提示、懸念事項iii) については消波構造の採用を提示し、懸念事項の解消につとめた。その結果、

静穏度対策である防波堤の延伸について、関係者会議での議論、入出港トライアル、漁業者との意見交換により、防波堤延伸の上限として防波堤（波除）10m延伸、内港防波堤20m延伸、岸壁端部50mとした。静穏度対策検討における防波堤配置の優先度については、漁船航行
