平成30年度

# 北海道における港湾及び漁港施設の 老朽化に関する取り組み

とりまとめ担当 本局 港湾空港部 港湾建設課  
港湾行政課  
農業水産部 水産課  
(国研) 土木研究所 寒地土木研究所  
寒地水圏研究グループ 寒冷沿岸域チーム

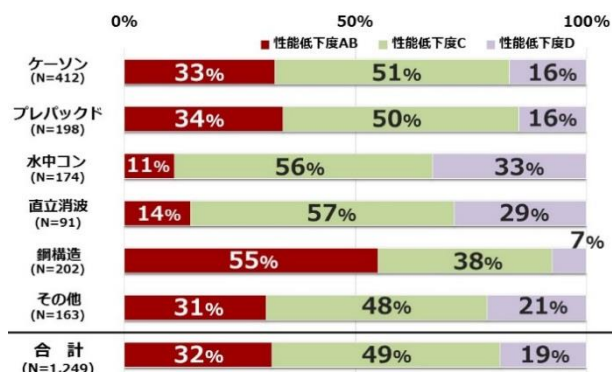
図-8 国有港湾施設のうち構造形式細目別の性能低下度の傾向（係留・外郭）

一方で、構造細目別の性能低下度の傾向を見てみると、鋼構造物では全体の半数以上となる 55%で性能低下度が A 又は B となっており、コンクリート構造物では、プレパックドコンクリートが 34%、ケーソン式が 33%、水中コンクリートが 11%程度において性能低下度 A 又は B と

なっており、構造形式の違いによって老朽化の進行状況が異なっていることがわかる（図-8）。

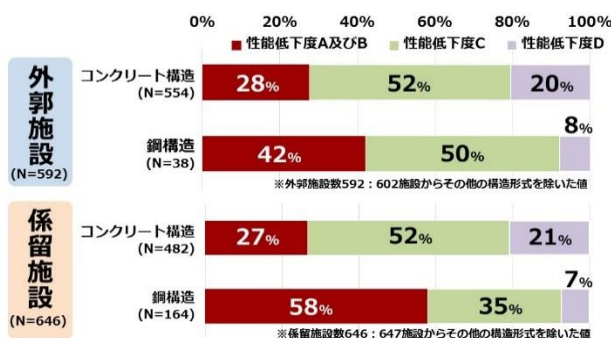
図-9 国有港湾施設のうち外郭施設と係留施設の構造形式別の性能低下度の傾向

また、外郭及び係留施設別に構造形式の性能低下度の傾向を見てみると、いずれもコンクリート構造では 30%程度が A 又は B 判定であり、鋼構造物では、外郭施設が 42%、係留施設が 58%と、コンクリート構造物に比べ、鋼構造物の老朽化が進行していることもわかる（図-9）。

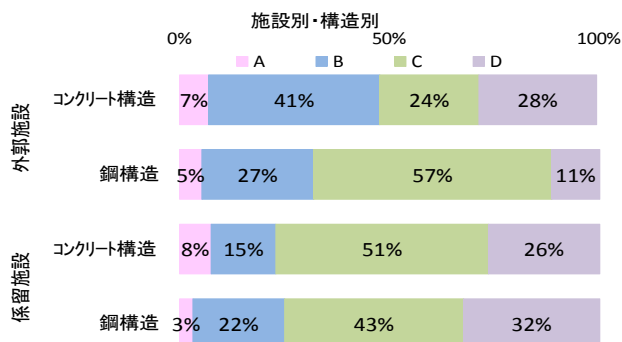
図-10 外郭・係留施設別及び構造形式別の健全度の傾向

当局が整備した漁港施設のうち、外郭・係留施設（傾斜・石積式構造除く）の各構造特性毎の健全度A及びBの施設割合（延長換算：施設の断面毎に算定）は、外郭施設：コンクリート構造 48%、鋼構造 32%、係留施設：コンクリート構造 23%、鋼構造 25%となる（図-10）。これを、外郭・係留施設の全体スト

ック量（傾斜・石積式構造を除く延長 114km）で割合を見てみると、約 35%程度であった。

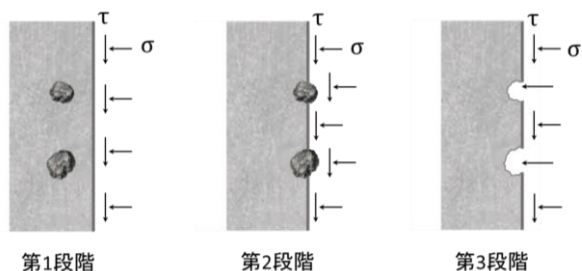
図-11 コンクリート摩耗のメカニズム<sup>15)</sup>

ニズムは、表面層のセメントペーストの摩耗と骨材とペーストとの剥離による幾つかのフェーズ（図-11参照）からなるとする文献が多く見られた。凍結融解との複合劣化であるとする文献も複数見られたが、繰り返しの凍結融解により表面にクラックが形成し脆弱になったところに氷の作用が重畳し、劣化が加速するという機構が考えられる。氷の摩耗対策として、金属被覆が経験的にも有効であるほか、よく知られる凍害抑制や強度向上の試みが氷の摩耗対策にも有効である事が分かった。

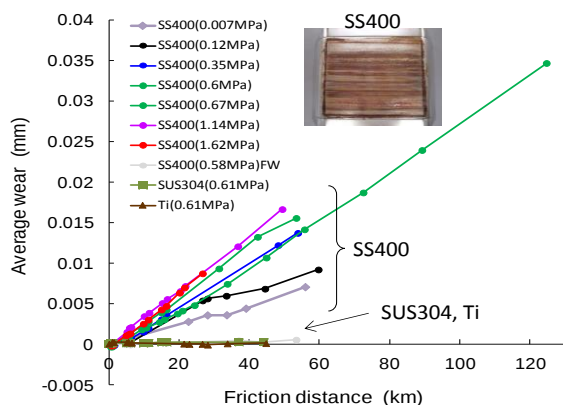
図-14 摩耗距離と平均損耗量との関係（腐食摩耗）

前項の摩耗試験法による人工海水と金属供試体 SS、SUS、Ti の実験結果を図-14 に示す。横軸は摩擦距離、縦軸は金属供試体表面の平均損耗量である。SS の結果に着目すると、摩耗距離の増加に伴い損耗量はほぼ直線

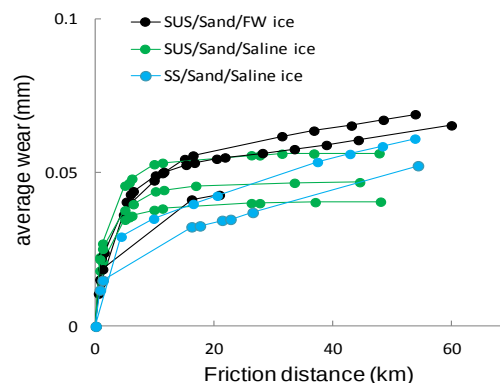
図-15 摩耗距離と平均損耗量との関係（複合劣化）

以上の結果は異物が混入していない氷によるものであるが、海水には通常砂が多く混入している。そこで、摩擦面に砂が介在している場合の摩耗特性を調べる事とした。図-15 の黒丸●SUS/Sand/FW ice は、淡水氷の表面に砂を混入させ、SUS を摩擦させた結果である。図-13 と異なり、摩擦面に砂が介在する事でSUSは損耗している。腐食が発生しない試験条件であるから、この結果は砂がSUS の表面を削った事を意味している。この現象をアブレシブ摩耗という。

次に、腐食摩耗とアブレシブ摩耗が同時に進行する場合の実験結果について説明する。図-15 の青丸●SS/Sand/Saline ice は、人工海水（塩水氷）の表面に砂を混入させ、SS と摩擦させた試験結果で、腐食摩耗とアブレシブ摩耗が同時に発生している。鋼材の損耗は、急激に損耗が進行する初期摩耗と、その後損耗が安定する定常摩耗を示すが、青丸●の定常摩耗率（損耗量/摩擦距離）は黒丸●よりもかなり大きい事が見て取れる。図-14 に示した腐食摩耗と図-15 に示したアブレシブ摩耗（黒丸●）の定常摩耗率を足し合わせても、両者が同時に起こる複合劣化（青丸●）の定常摩耗率には及ばない事を確認している。これは海水中の砂粒子が鋼材の錆を削り、常に材料表面を露出させる事により腐食が加速したためと考えられ、複合劣化には相乗効果があると推定される。

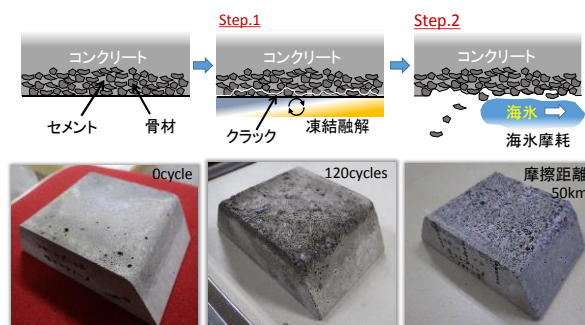
図-16 コンクリート構造物の複合劣化

氷海域におけるコンクリート構造物の劣化は、凍害、塩害、海水による摩耗、海水の接触による損傷の複合劣化であると考えられる。前述の研究成果のレビューのとおり海水によるコンクリートの摩耗に関する研究事例はいくつかあり、その摩耗メカニズムや摩耗推定方法も提案されている。しかし、凍害や塩害と海水摩耗の複合劣化については、未だ解明されおらず、現在、凍害と海水摩耗の複合劣化に着目し、そのメカニズムの解明に取り組んでいる。

図-16は、本研究で想定している凍害と海水摩耗の複合劣化概念図、そして研究中の複合劣化試験法で再現したコンクリート供試体の劣化状態を示している。以下に、想定される複合劣化のメカニズムについて説明する。  
Step.1: コンクリート構造物が凍結融解作用を受ける事により、主に水分の供給が多いコンクリート表面側で微細なクラックが発達する。  
Step.2: 脆弱化したコンクリート表面を海水が接触しながら移動する事により、その摩擦力で脆弱化したコンクリート表面からセメント硬化体、細骨材、粗骨材が離脱する。このStep.1とStep.2が繰り返される事により、コンクリートの劣化が促進されるのではないかと考えている。複合劣化の試験方法としては、JIS1148コンクリートの凍結融解試験方法に準じてStep.1の状態を再現し、前述の摩耗試験法によりStep.2の状態を再現する。同図に、各試験後のコンクリート供試体表面の一例を示す。この方法により、海水が関係する複合劣化メカニズムの解明に取り組んでいる。
