# 岩盤崩壊を踏まえた岩盤斜面点検調査検討会 (第2回)

# 岩盤崩壊を踏まえた岩盤斜面点検調査検討会

令和3年8月3日

国土交通省 北海道開発局

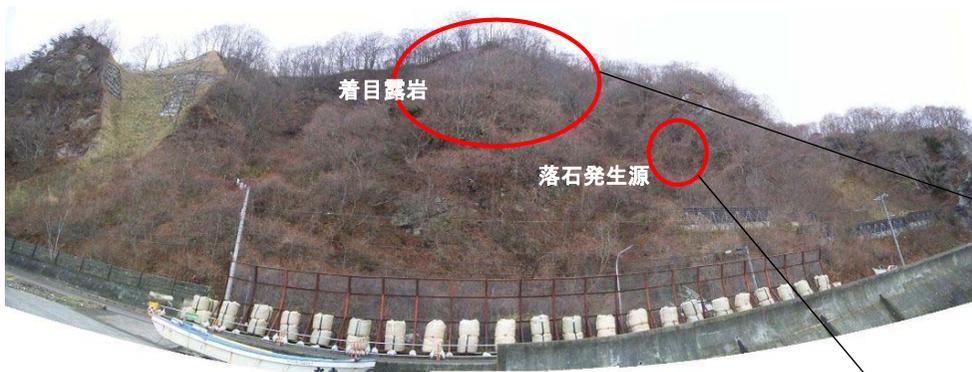
- ◆斜面中腹の多段式落石防護柵工背面に最大口1.2mの落石が確認され、落石発生源の形状変化により岩盤崩壊に繋がる恐れがあるため詳細調査を実施。
- ◆防災点検終了時との比較の結果、着目露岩斜面に岩盤崩壊に至るような開口亀裂等の経年変化は見受けられない。
- ◆今回発生した落石は、多段式落石防護柵工の上部斜面に点在する転石が発生源と想定され、今後も個体の落石は発生する可能性はあるが、大規模な崩壊に至る可能性は低く、防護対策工による現対策で想定する範囲内である。
- ◆着目露岩斜面に施されている落石防護金網や多段式落石防護柵工に腐食や破損等の変状も認められず、現時点では対策工の追加や追跡調査等は不要である。

H19撮影 着目箇所

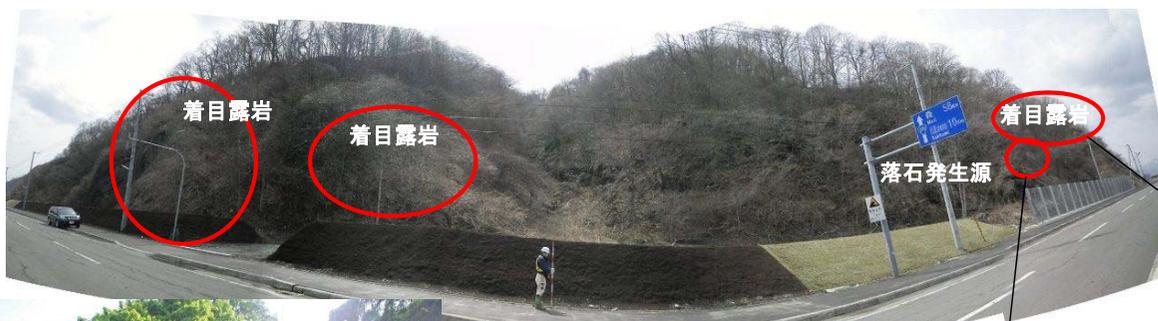
- ◆落石防護柵背面に最大口1.0mの落石が確認され、落石発生源の形状変化により岩盤崩壊に繋がる恐れがあるため詳細調査を実施。
- ◆防災点検終了時との比較の結果、着目露岩斜面に岩盤崩壊に至るような開口亀裂等の経年変化は見受けられない。
- ◆今回発生した落石は、防護柵上部斜面に点在する転石が発生源と想定され、今後も個体の落石は発生する可能性はあるが、大規模な崩壊に至る可能性は低く、防護対策工による現対策で想定する範囲内である。（草木の繁茂でUAVで未確認箇所は地表踏査で近接目視実施）
- ◆落石防護柵に変状は認められず、現時点では対策工の追加や追跡調査等は不要である。

H19撮影 着目箇所

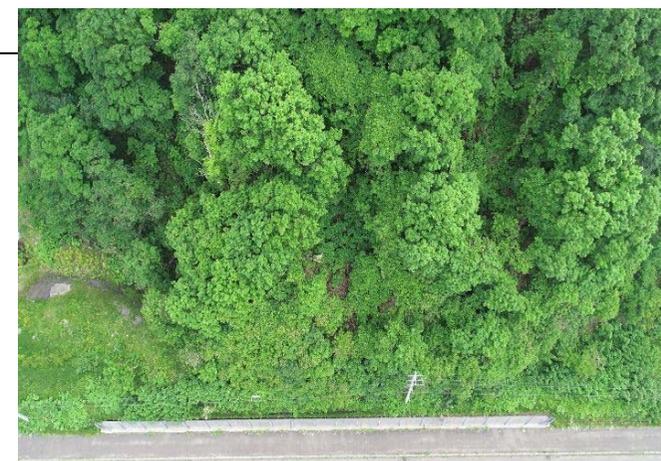
R3.6UAV撮影 着目箇所

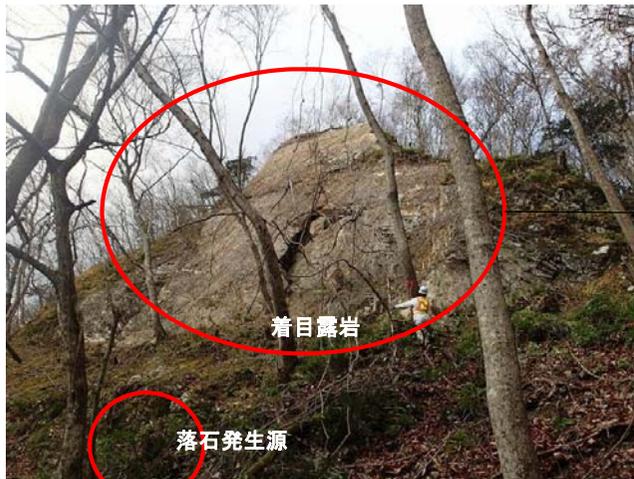
- ◆落石防護柵背面に最大口60cm大の落石が数個あり、落石発生源の形状変化により岩盤崩壊に繋がる恐れがあるため詳細調査を実施。
- ◆防災点検終了時との比較の結果、着目露岩斜面に岩盤崩壊に至るような開口亀裂等の経年変化は見受けられない。
- ◆今回発生した落石は、着目露岩箇所より20~30m下方斜面に点在する転石が発生源と想定され、今後も個体の落石は発生する可能性はあるが、大規模な崩壊に至る可能性は低く、防護対策工による現対策で想定する範囲内である。
- ◆落石防護柵に変状は認められず、現時点では対策工の追加や追跡調査等は不要である。

H25撮影 着目点

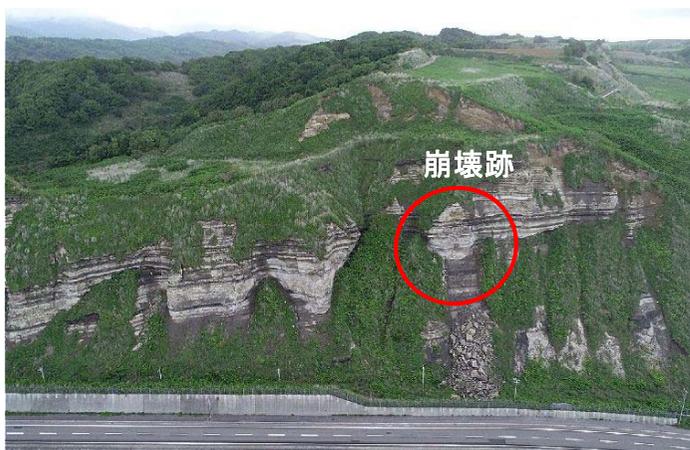
- ◆緊急点検時に擁壁背面のクリアランス内に岩盤が崩落した堆積土砂が確認され、崩壊が拡大する恐れがあるため詳細調査を実施。
- ◆岩盤崩落個所の露岩面には細かな亀裂や多少落ち残りが見受けられるが、崩落後はほぼ垂直な平滑面となっている。
- ◆僅かではあるが、細かい亀裂や落ち残り部分が見受けられるため、クライミング調査を実施。

R3.6UAV撮影 正面全景

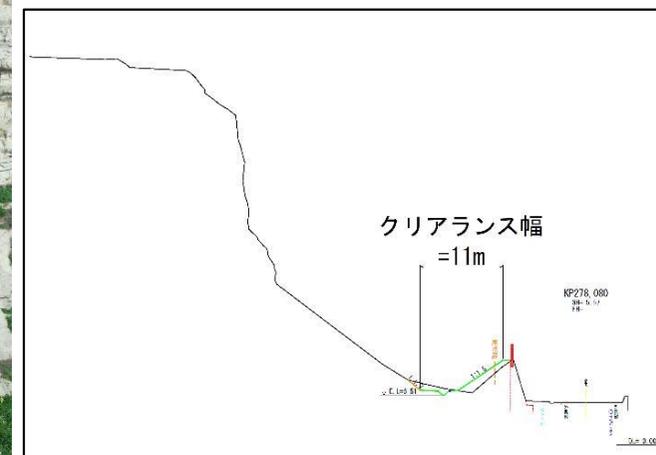
岩盤崩落付近の横断図(クリアランス)状況

- ◆クライミング①箇所では、細かいメッシュ状の多くの亀裂が見受けられ10~50cm大の個体の落石が想定される。
- ◆クライミング②箇所では、落ち残りの凸岩体が高さ3m、幅2m、奥行き1m程度と想定される。
- ◆落ち残りの部分は僅かであり、崩壊土量は6m<sup>3</sup>程度と想定され、防護対策工による現対策で想定する範囲内である。

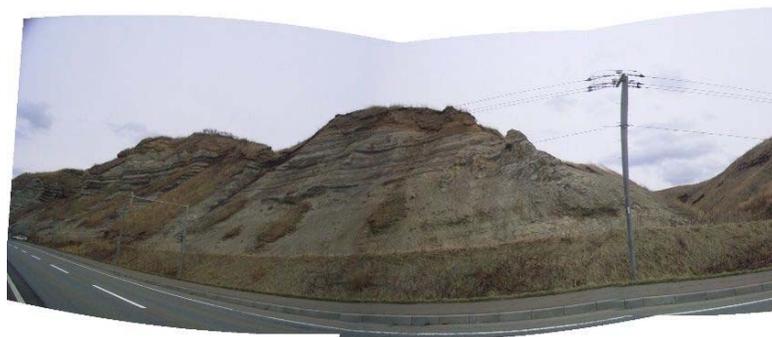
- ◆防災点検の着目箇所である搭状岩体の崩壊が確認され、崩壊が拡大する恐れがあるため詳細調査を実施。
- ◆搭状岩体崩壊箇所や周囲の岩盤斜面には岩盤崩壊に至るような開口亀裂等の経年変化は見受けられない。
- ◆今後も風化の進行に伴い、小規模な崩壊や落石が発生する可能性はあるが、防護対策工による現対策で想定する範囲内である。
- ◆崩壊土砂は撤去され、クリアランスは確保されており、現時点では対策工の追加や追跡調査等は不要である。

H19撮影 着目箇所

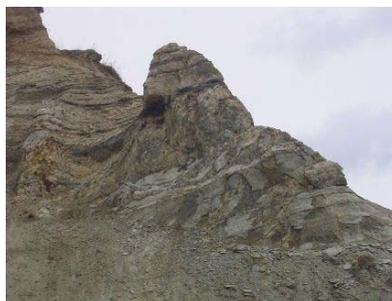
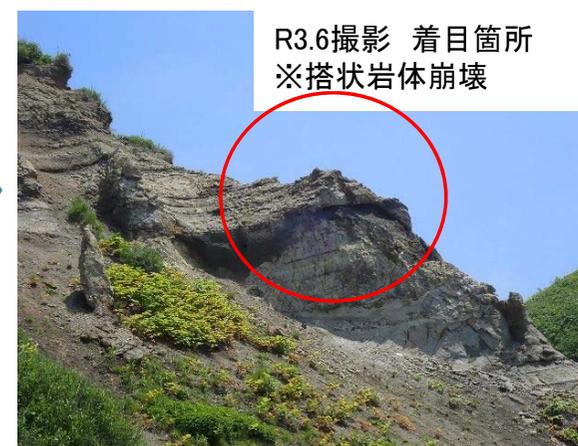
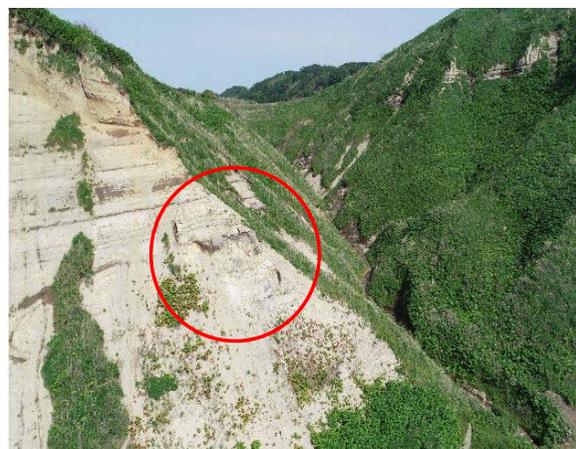
R3.6UAV撮影 起点側より着目箇所

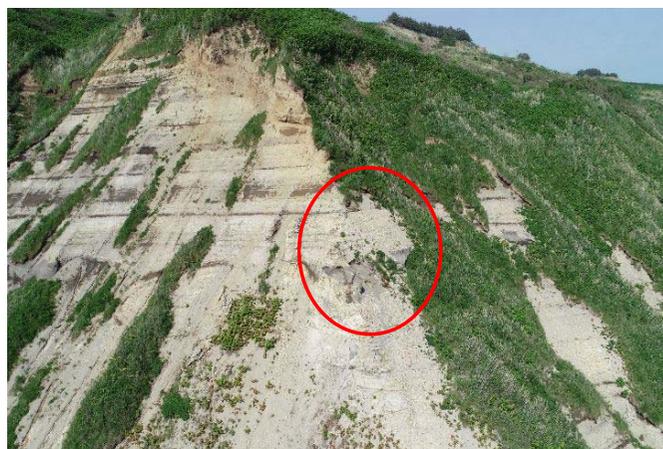
R3.6UAV撮影 正面より着目箇所

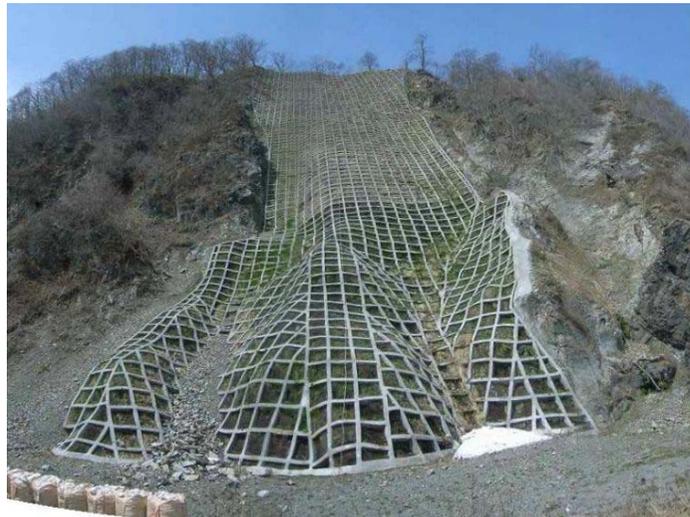
起点側全景(対策終了後)  
※着目露岩面は法枠工施工済み

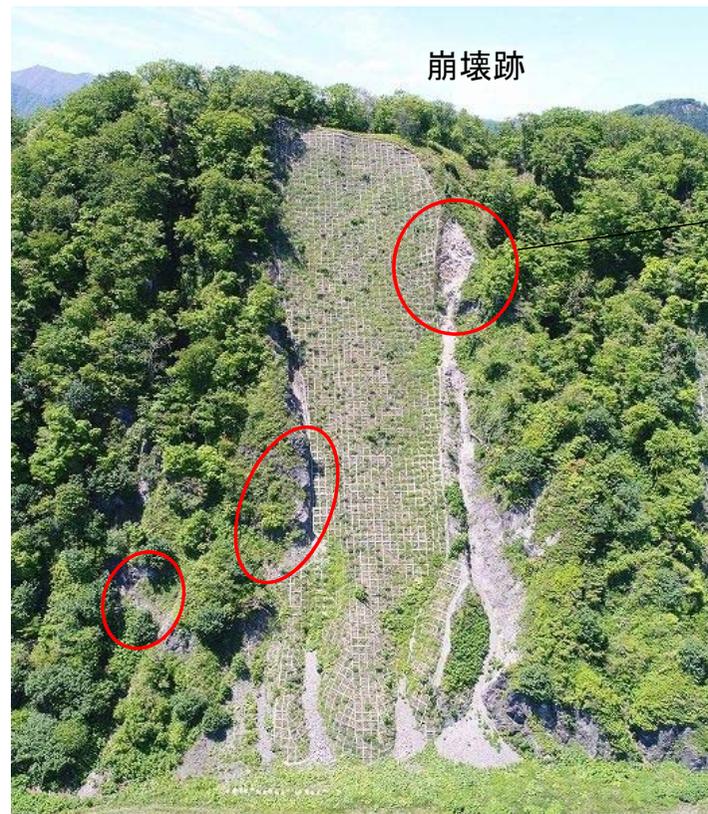
- ◆法枠工外の露岩域に細かな亀裂は発達するが、岩盤崩壊に至るような開口亀裂等の経年変化は見受けられない。亀裂の間幅は1m以下で細かく露岩域全体に生じており崩落時には細片化する。
- ◆法尻に落石（φ10～50cm）が堆積するが、現時点で落石覆道の山側側壁まで約10m程度のクリアランスが確保されている。
- ◆既設対策工（法枠工）の破損は認められず、現時点では対策工の追加や追跡調査等は不要である。

R3.6 撮影 斜面全景(UAV撮影)
