5. ペンケオタソイ川流域 の土砂動態

(1)土砂流出状況 流出堆積の状況 施設と土砂移動の関係(ペンケオタソイ川扇状地区間～山地区間)

9. 平成28年8月出水による 十勝川流域の土砂動態評価(案)

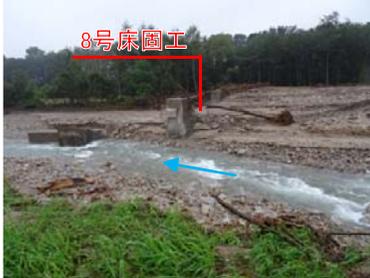
- ペンケオタソイ川の基岩は主に花崗閃緑岩及び花崗岩で、周氷河性斜面堆積物(崖錐堆積物)が基岩を覆って広く分布している。(写真②)
- 本川・南の沢川・中の沢川・北の沢川の上流で土石流が発生し、縦侵食が卓越しているが(写真①), 中流域から大規模な溪岸侵食が連続しており、洪水が蛇行して流下したと考えられる。(写真③)
- 洪水の蛇行によって床固工施設の袖抜けや(写真④), 流木の閉塞によって橋梁が流失した。
- 1号砂防堰堤地点より上流が土石流, 下流が掃流の土砂移動形態である。

④床固工袖部の倒壊

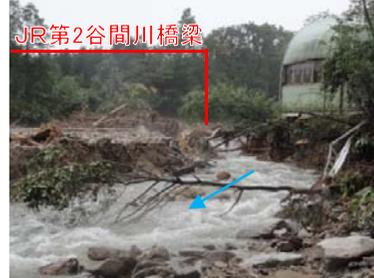
③蛇行による溪岸侵食

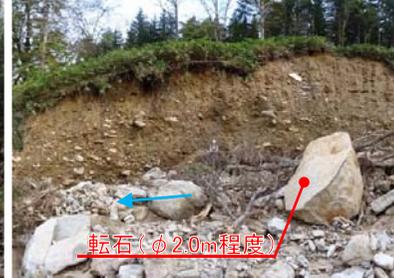
②崖錐堆積物の侵食(溪岸侵食)

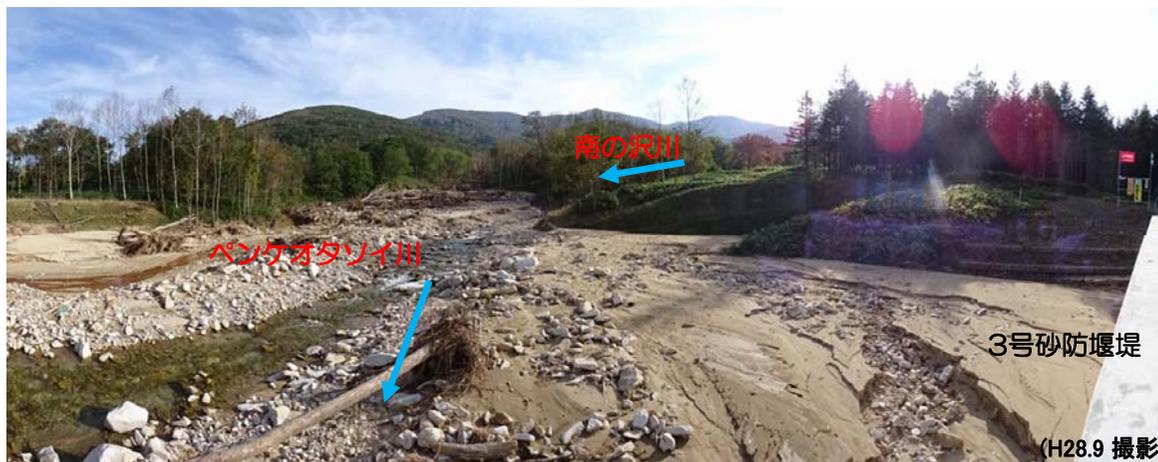
左岸から南の沢川がペンケオタソイ川に合流するが、異常な堆積は無い。

▲ペンケオタソイ川と南の沢川の合流点

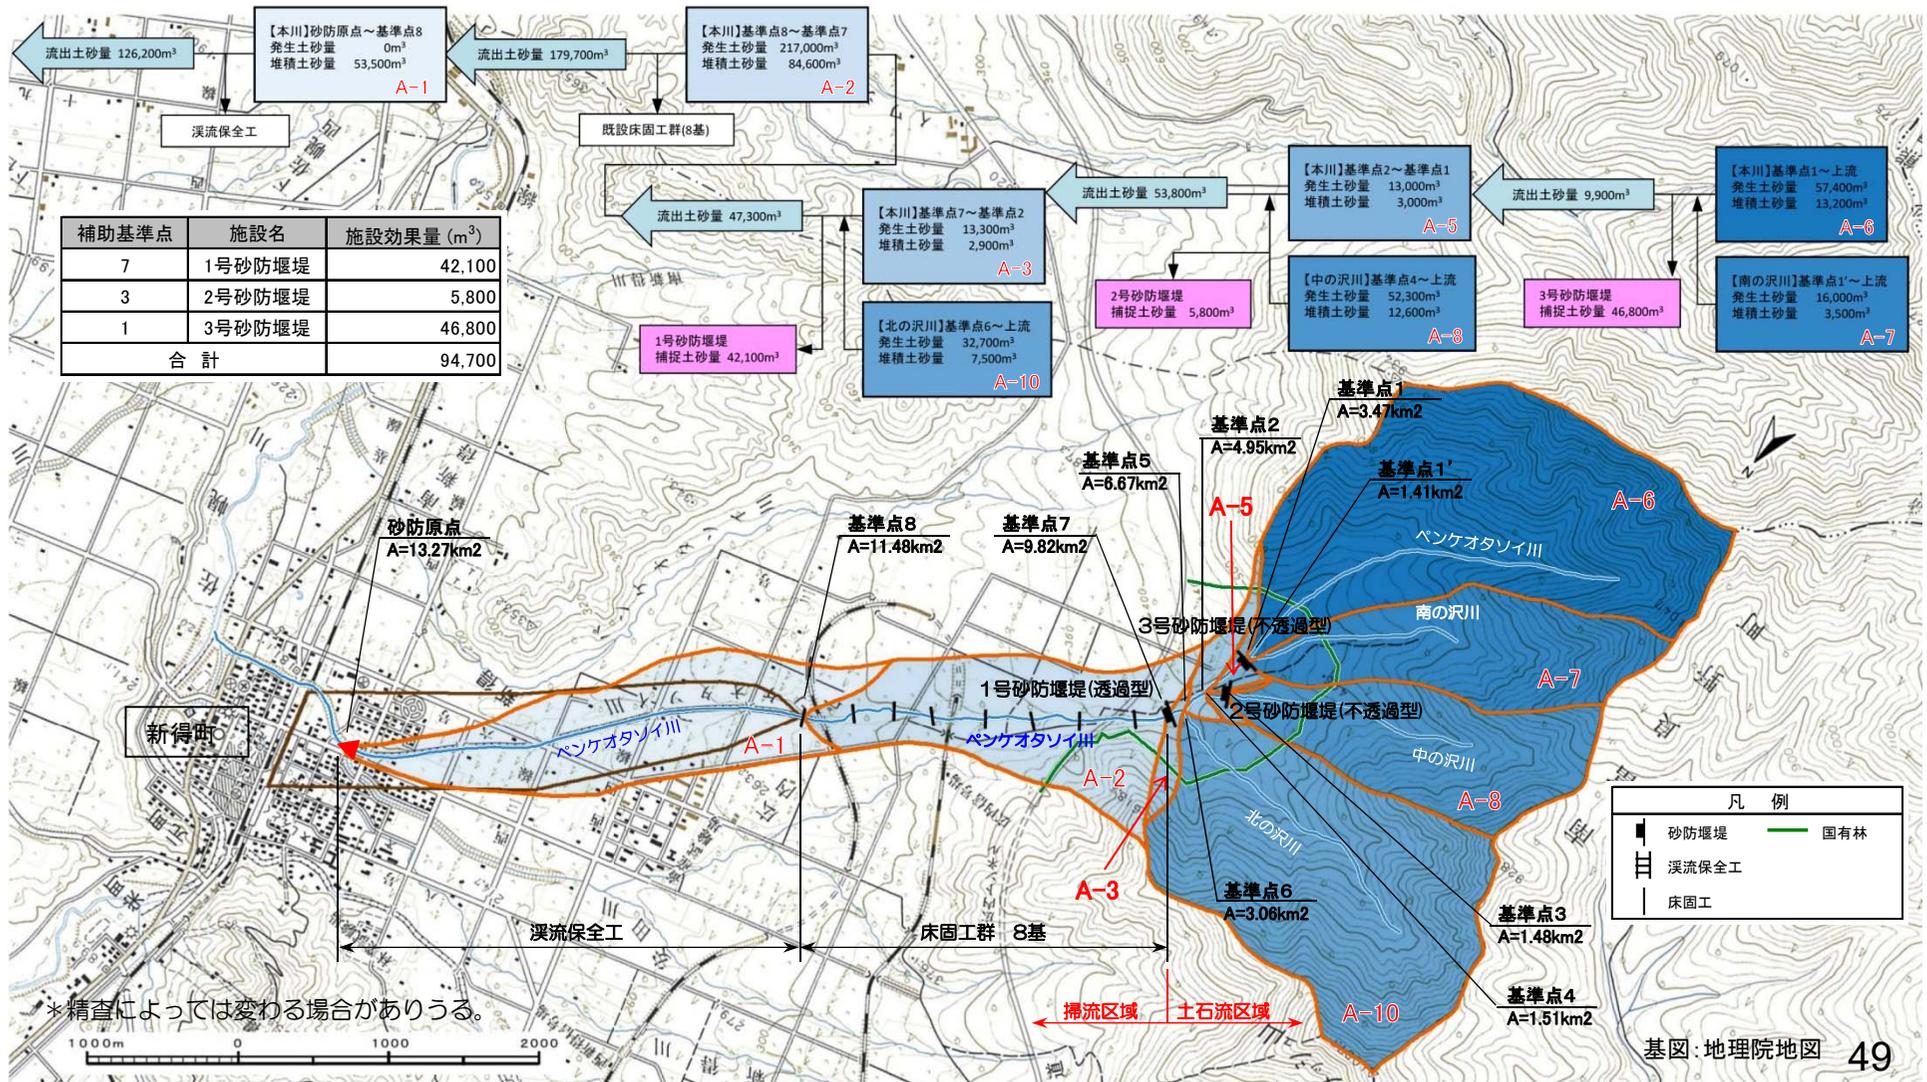
(2)土砂量算出 土砂収支図(ペンケオタソイ川)

■砂防流域全体では、特に扇状地での側岸侵食が激しく約40万m³の土砂が発生したが、砂防堰堤3基が約9万m³を捕捉し、床固工群の効果やその他の地形条件等によっても約18万m³堆積したため、砂防基準点からの流出量は約13万m³に抑えられた。

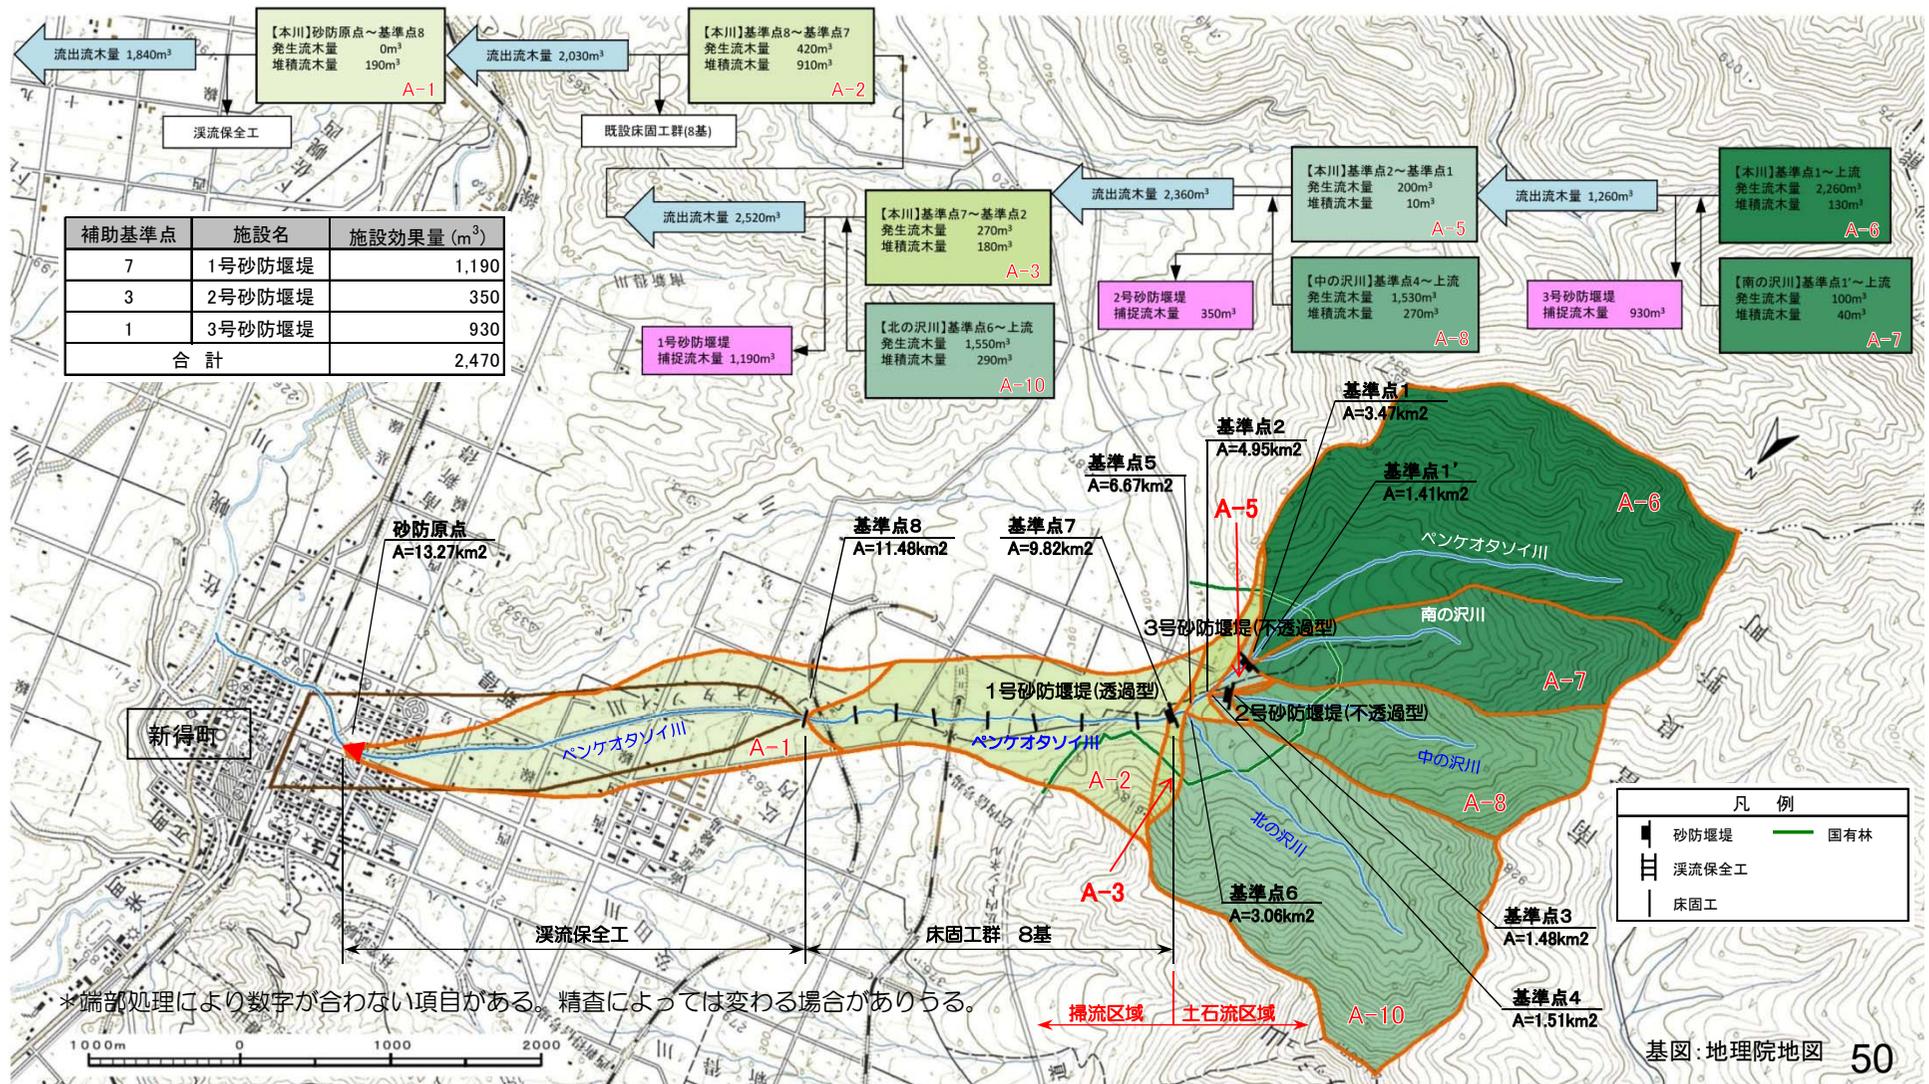
(2)土砂量算出 流木量推定(ペンケオタソイ川)

■砂防流域全体では、約6千 m^3 の流木が発生したが、3基の砂防堰堤により3千 m^3 を捕捉を捕捉し、床固工群の効果やその他の地形条件等によっても約1千 m^3 堆積したため、基準点からの流出量は約2千 m^3 に抑えられた。

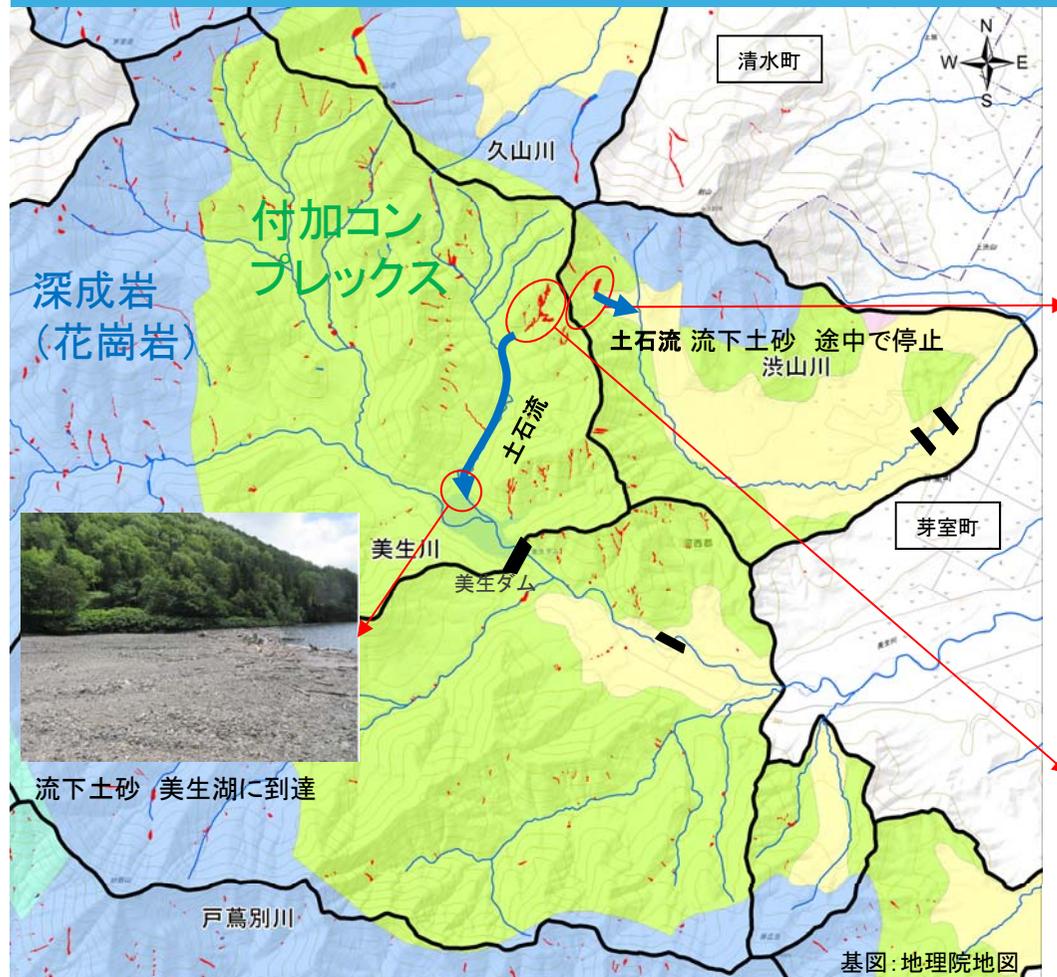
崩壊土砂の流出状況 美生川および渋山川

- 美生川および渋山川で面積が比較的大きい崩壊地は、いずれも付加コンプレックス（砂岩・泥岩等混在層）分布域の崩壊であった。
- 美生川および渋山川の崩壊は、ともに範囲は広いが、崩壊深は浅く確認され、表層崩壊と見受けられる。
- 崩壊面には褐色の岩盤（付加コンプレックス）が見えており、崩壊土砂に大きな礫は少なく、小さな礫が主体と見受けられる。
- 美生川の土砂は美生湖まで到達し、渋山川の土砂は途中で停止しており、どちらも土石流が下流へは到達していない。

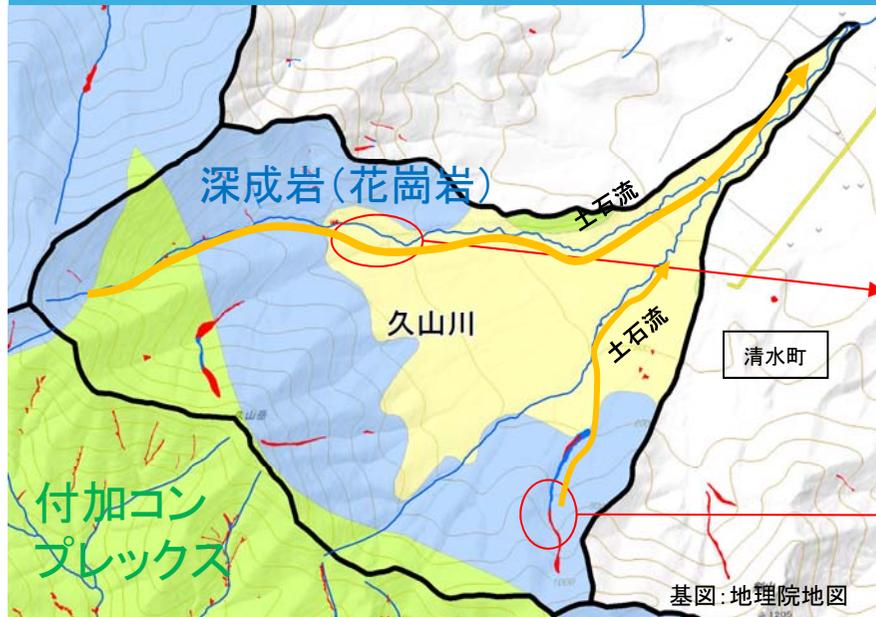
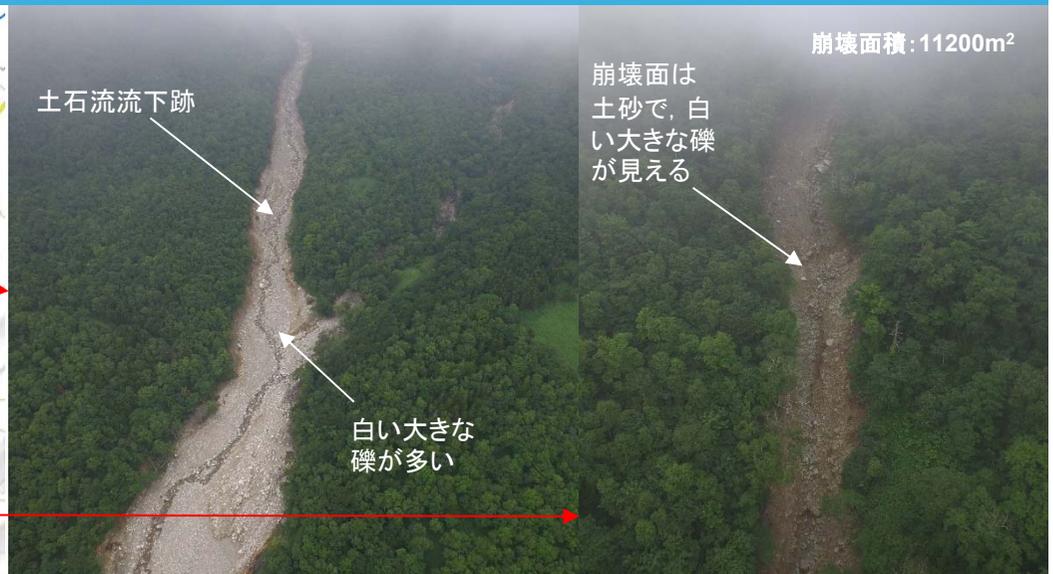
崩壊土砂の流出状況 久山川

- 久山川で面積が比較的大きい崩壊地は、花崗岩を主体とする深成岩（花崗岩等）分布域の崩壊であった。
- 崩壊地から谷状に流出しており、崩壊面には土砂の堆積が見られ、白い大きな礫が確認される（上右側写真）。
- 土石流流下跡にも白い大きな礫が多く見え（上左側写真）、戸蔦別川の周氷河堆積物の流出と類似している。また、土砂は下流まで到達しているように見受けられる。

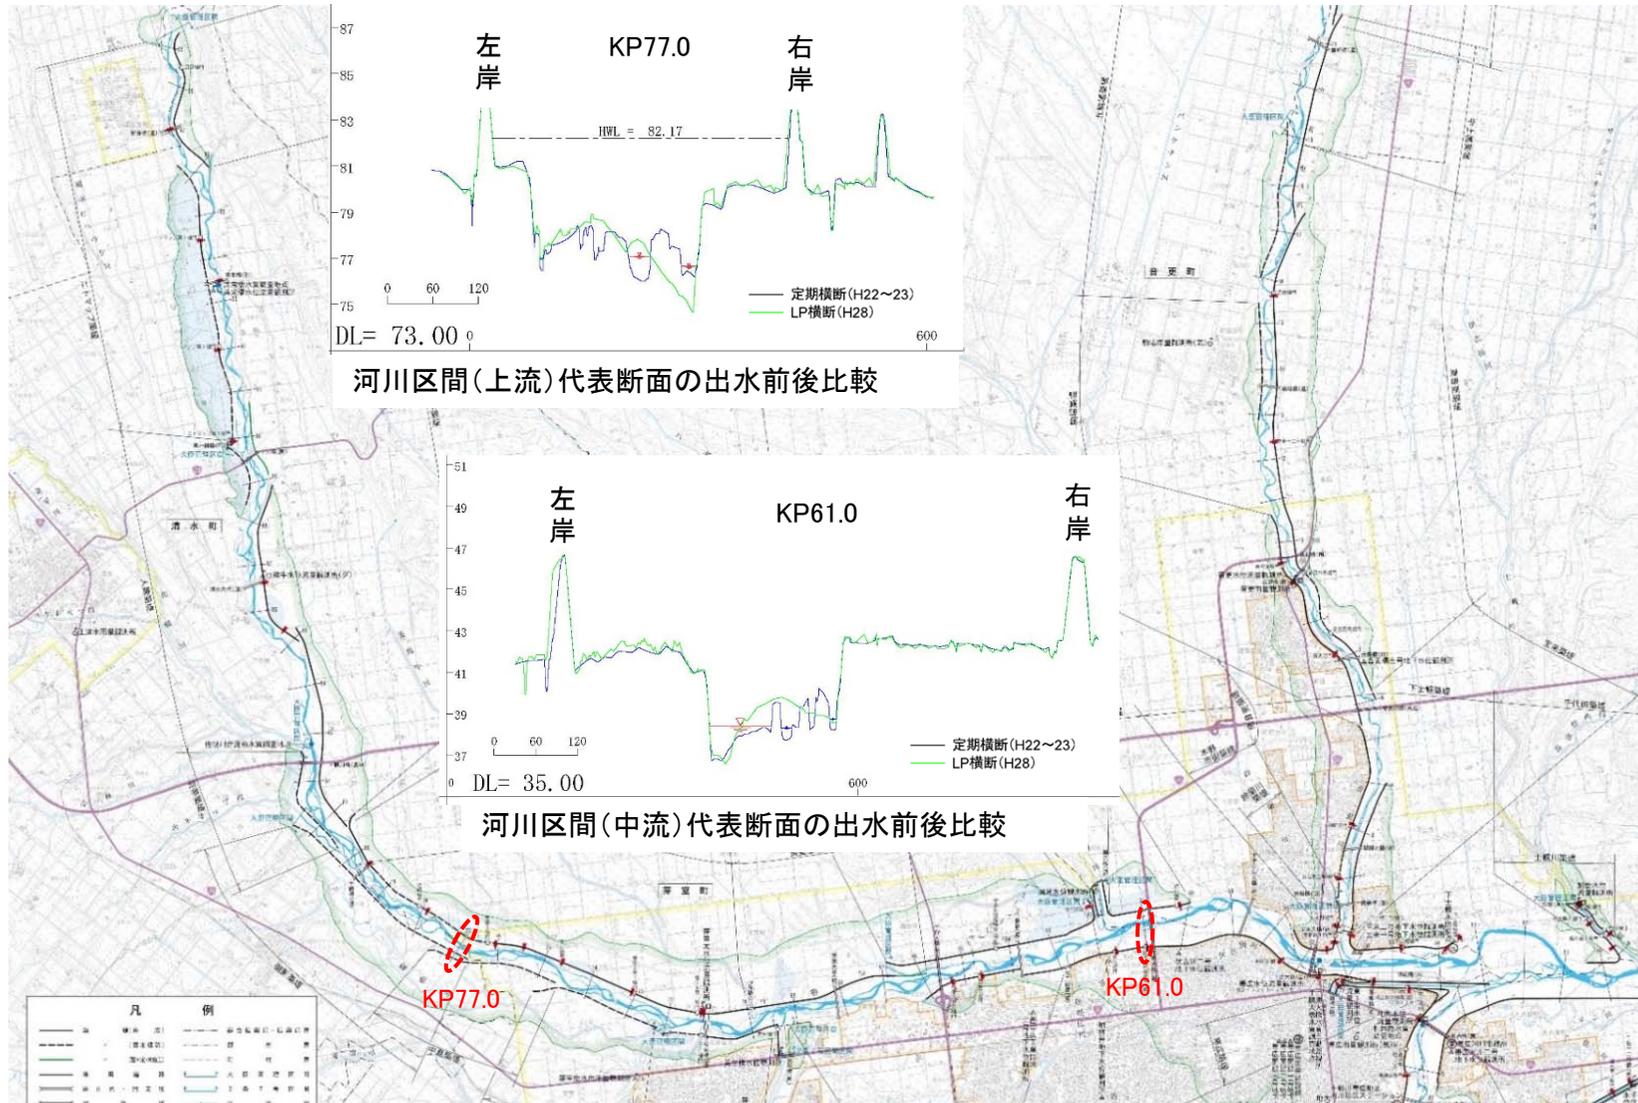
【十勝川】河道変化の概況

- 十勝川本川中上流部では、河道内で侵食・堆積箇所が混在しており、流路変動などにより河道の変化は見られるが、顕著な土砂堆積により河道を阻害している状況ではない。
- 横断面の変動部分から土砂量を算出すると、十勝川本川の札内川合流点より上流では約580万m³の堆積、約420万m³の洗掘と推定され、やや堆積傾向にあると推察される。しかし、堆積及び流出土砂の発生源の特定には至らなかった。

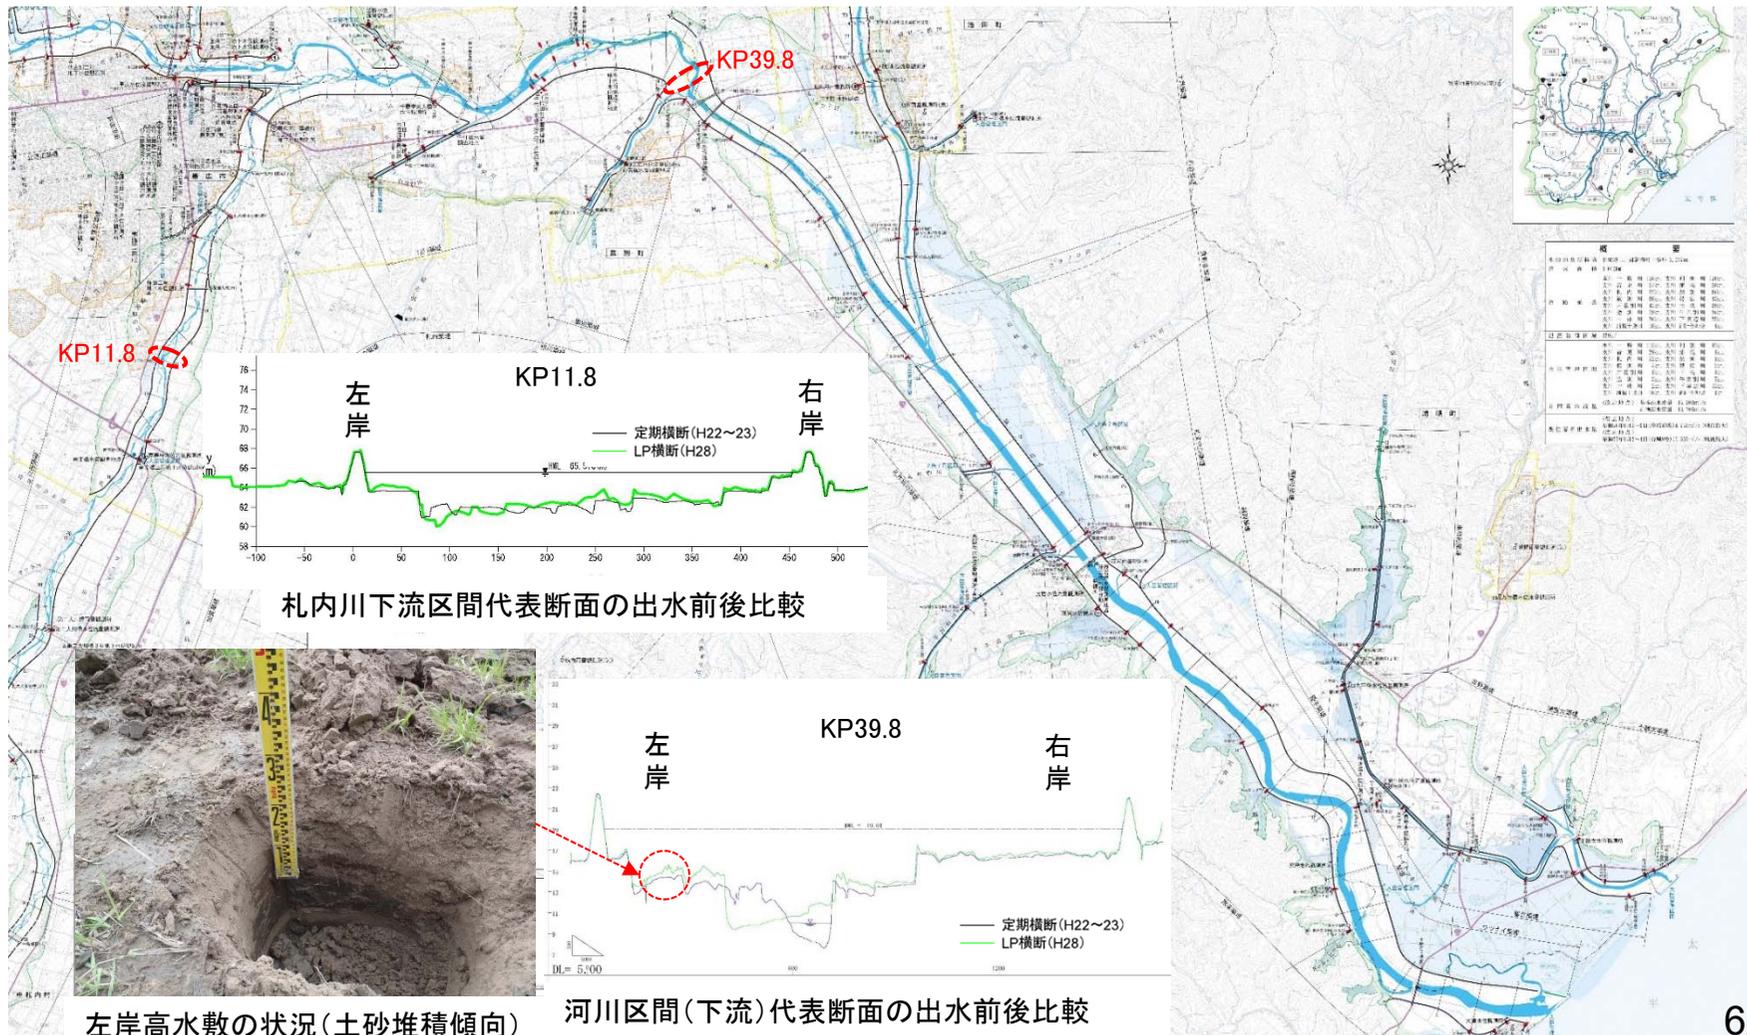
【十勝川】河道変化の概況

- 十勝川本川下流部では、低水路で侵食・堆積箇所が混在しているが、高水敷では平均的に堆積が見受けられる。概ね河口付近からKP40付近までは同様の傾向であるが、河道を阻害している状況ではない。
- 支川札内川の下流区間では、低水路で侵食・堆積箇所が混在しているが、高水敷では若干の堆積が見受けられる。概ね十勝川本川合流点付近から札内川砂防補助基準点付近までは同様の傾向であるが、河道を阻害している状況ではない。
- 横断面図の変動部分から土砂量を算出すると、十勝川本川の札内川合流点より下流では約800万m³の堆積、約690万m³の洗掘と推定され、堆積傾向にあり、支川札内川の下流区間も同様にやや堆積傾向と推定される。しかし、堆積及び流出土砂の発生源の特定には至らなかった。

左岸高水敷の状況(土砂堆積傾向)

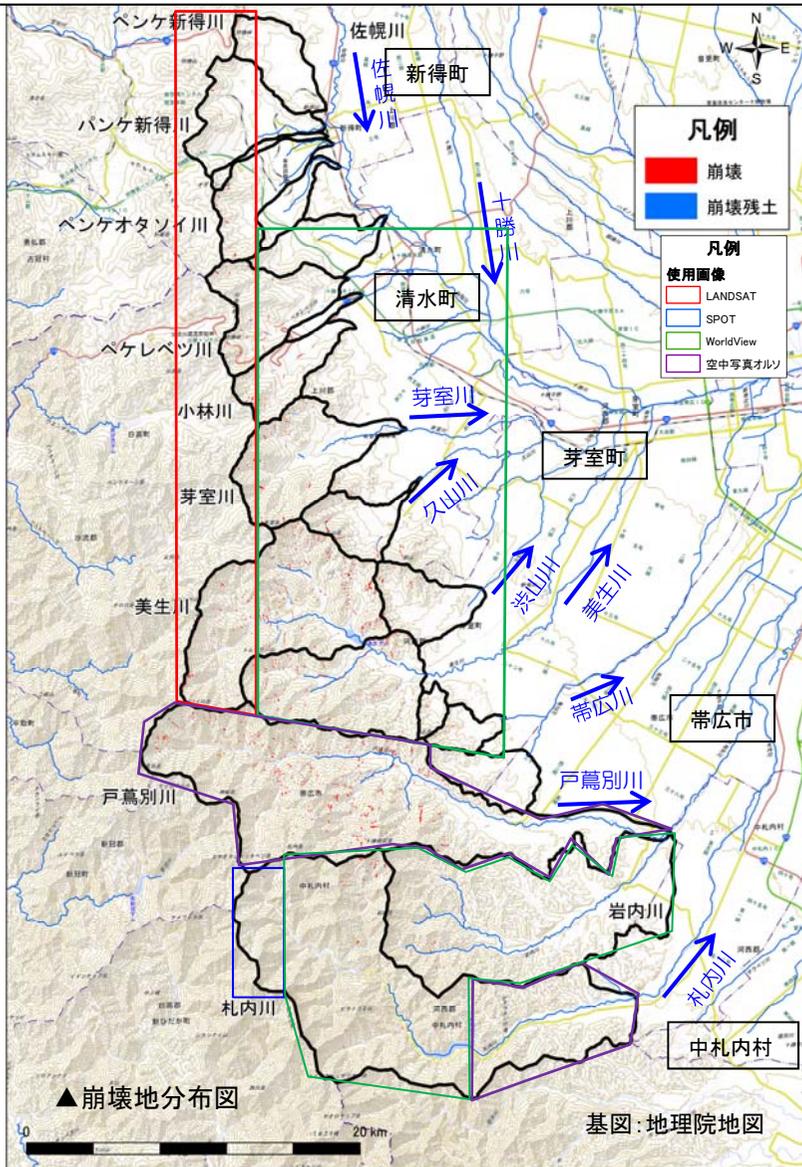
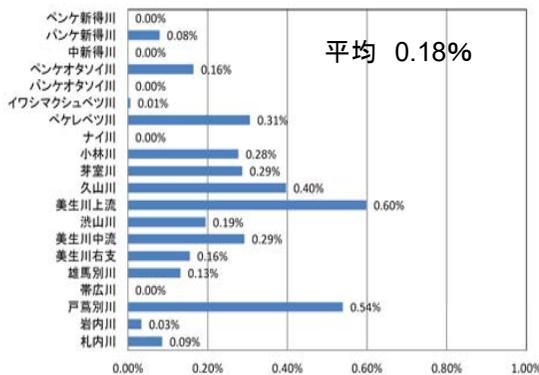
▲崩壊面積率

- 日高山脈東麓の崩壊面積率は0.2%程度であり、一度の出水での崩壊としては比較的大きなものであった。
- 美生川上流、戸鶯別川、久山川に崩壊地が多く、高標高部の谷筋や周辺斜面（集水地形をなす〇次谷の源頭部付近）に多く分布している。
- 24時間雨量が200mm程度以上の分布範囲で、1kmメッシュ崩壊面積率が高くなる傾向がある。

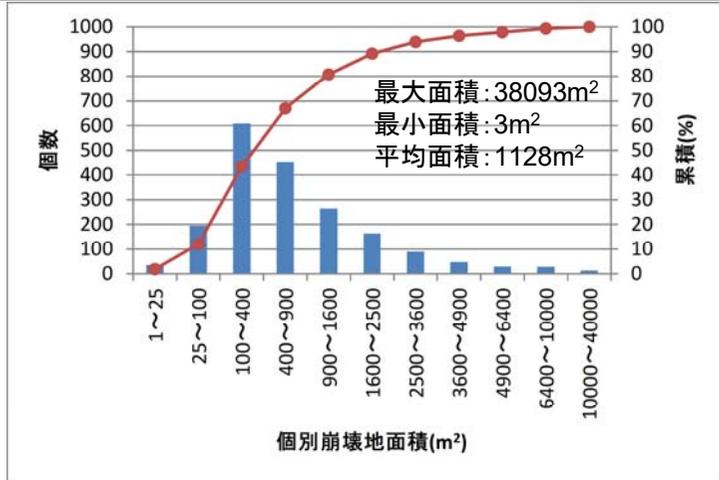
▲ 箇所当りの崩壊地面積の頻度分布

- 深層崩壊のような大規模な崩壊は発生しておらず、平均崩壊面積は1,128m²で、10,000m²以下の崩壊が全体の99%を占める。
- 侵食に弱い深成岩（花崗岩等）、付加コンプレックス（砂岩泥岩混在層）で崩壊面積率が高い。
- 地質によって崩壊数や崩壊規模の傾向は概ね変化せず、数百m²の規模の崩壊が卓越する。（規模の大きな崩壊は深成岩に多い）

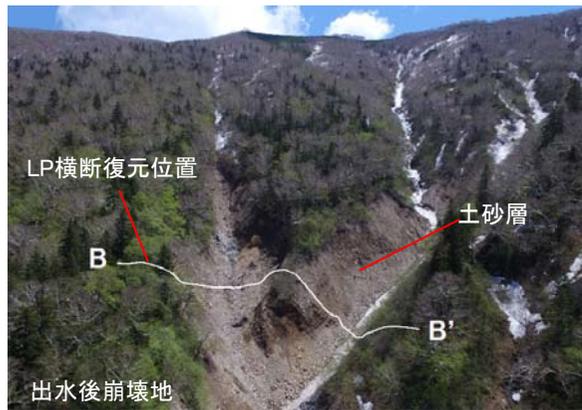
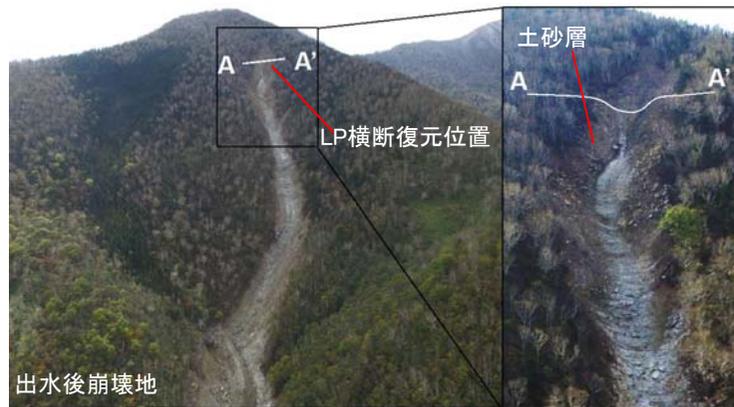
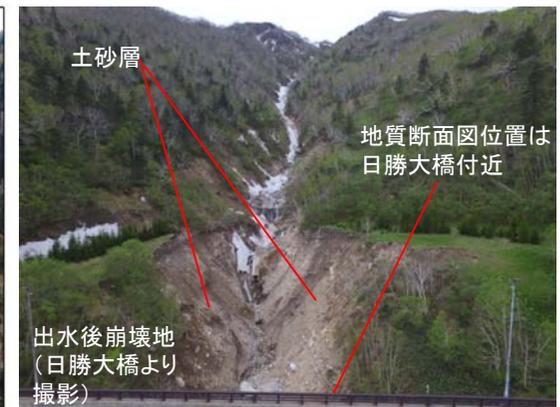
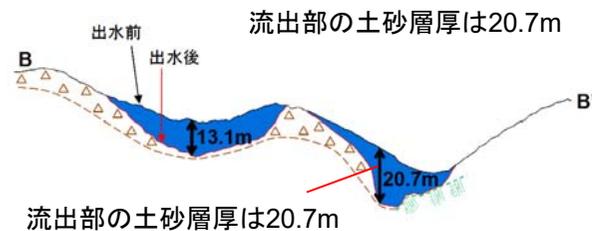
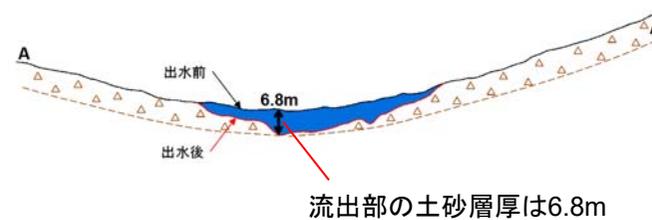
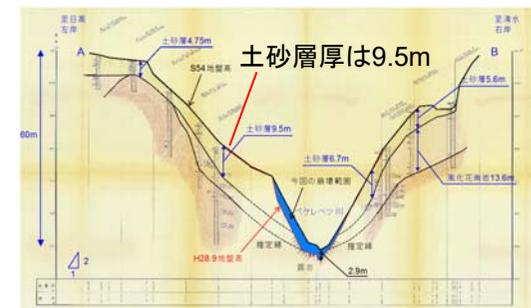
- 日高山脈周辺では、周氷河堆積物と呼ばれる土砂層の分布が確認されており、源頭部付近から崩壊した土砂が周氷河堆積物を巻き込んで土石流を拡大したと推定される。
- 最大20mの土砂層が流出したと推定される箇所もあり、周氷河堆積物の分布域においては堆積深を把握することが重要となる。

▲戸蔭別川ピリカペタヌ沢川支沢源頭部付近の崩壊
(上:出水後の崩壊地写真 下:出水前後のLP測量から復元した地形横断の重ね合わせ図)

▲戸蔭別川清水沢源頭部付近の崩壊
(上:出水後の崩壊地写真 下:出水前後のLP測量から復元した地形横断の重ね合わせ図)

▲ペケレベツ川源頭部日勝大橋付近の崩壊
(上:出水後の崩壊地 下:昭和54年実施のボーリング資料による地質横断面図)

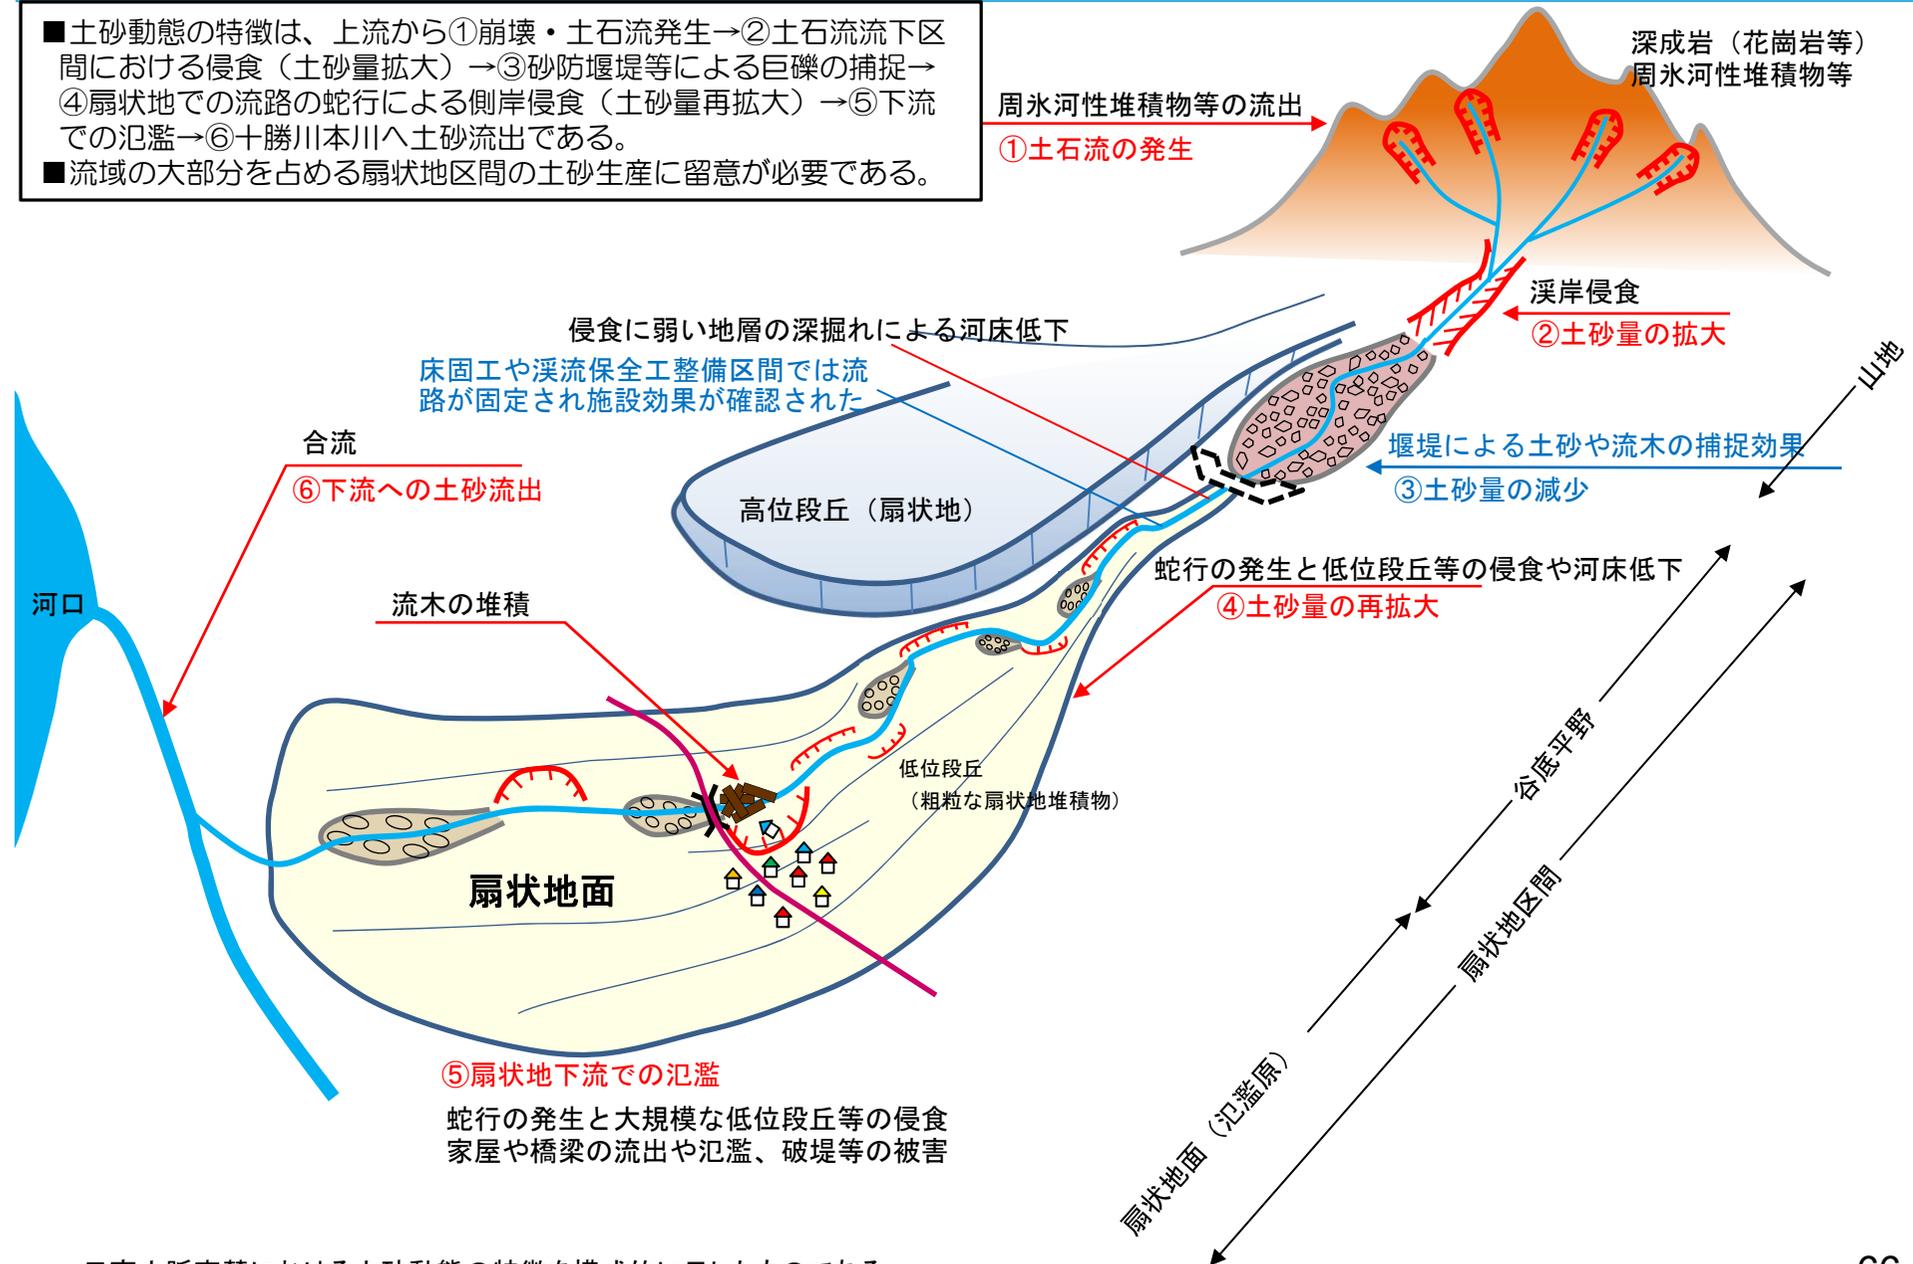
- 土砂動態の特徴は、上流から①崩壊・土石流発生→②土石流流下区間における侵食（土砂量拡大）→③砂防堰堤等による巨礫の捕捉→④扇状地での流路の蛇行による側岸侵食（土砂量再拡大）→⑤下流での氾濫→⑥十勝川本川へ土砂流出である。
- 流域の大部分を占める扇状地区間の土砂生産に留意が必要である。

* 日高山脈東麓における土砂動態の特徴を模式的に示したものである。

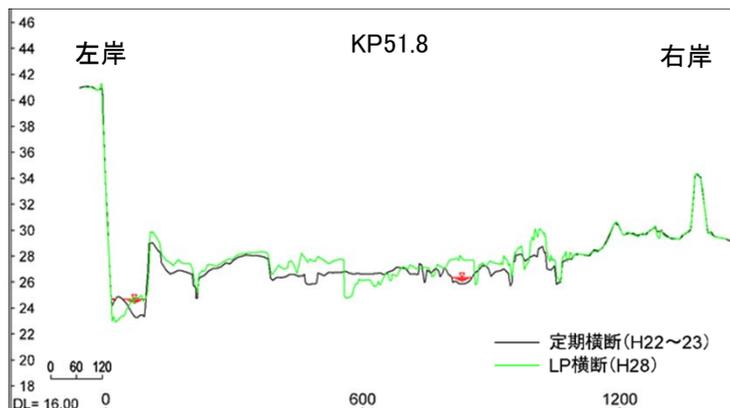
- 本川中上流部の札内川、音更川、然別川等の合流部では、いずれも侵食・堆積箇所が混在しているが、河道を阻害している状況はない。
- 本川下流部の茂岩基準点付近等では低水路内において侵食・堆積箇所が混在するが、極端な堆積箇所は見受けられない。
- 本川下流部の高水敷には、広範かつ平均的な細粒土の堆積がみられ、現地でも堆積が確認される。
- 河口周辺部の出水前後の写真比較から、出水の影響による著しい汀線の変化は見受けられない。
- 本川での土砂の堆積傾向や、一部の海域への流出は推察されるが、堆積・流出土砂の発生源及び移動形態の特定までには至らなかった。

▲札内川合流部付近における
出水前後の横断測量図の比較

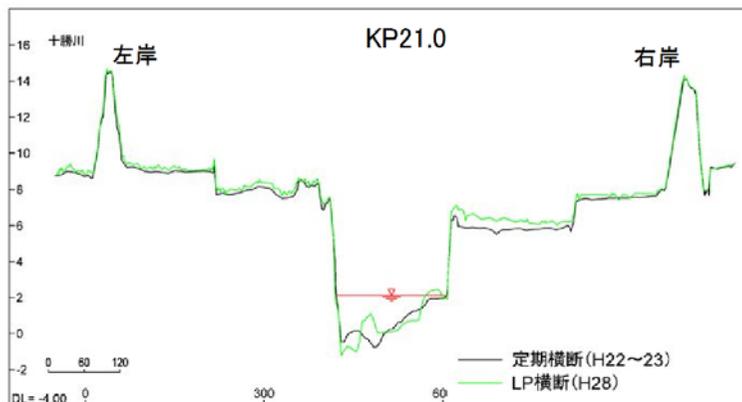
▲茂岩基準地点付近における
出水前後の横断測量図の比較

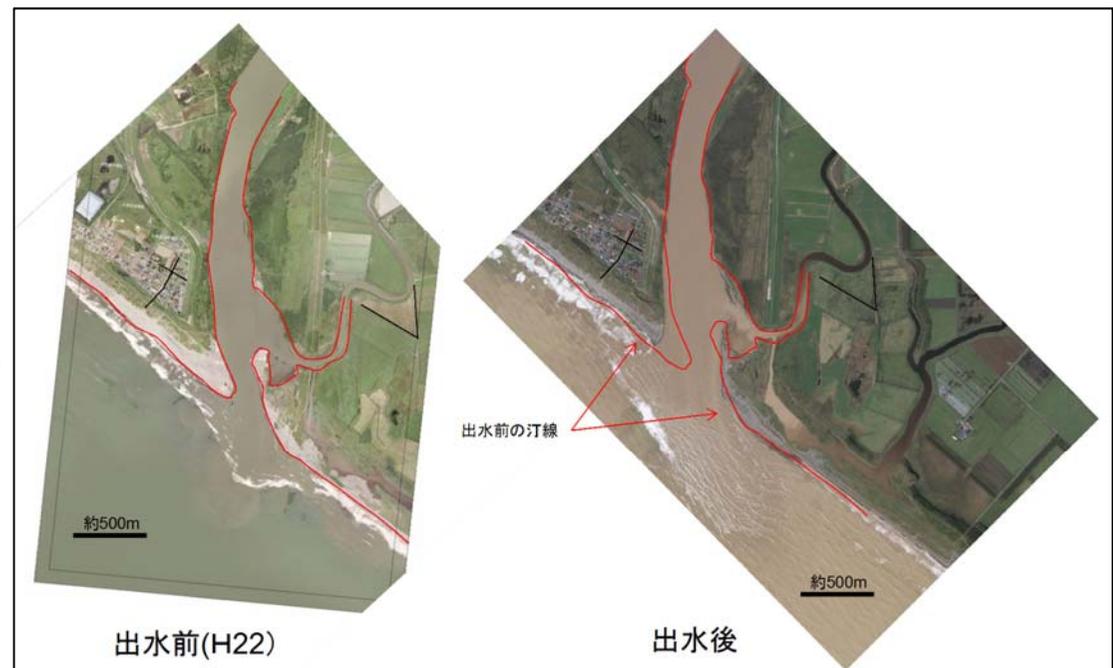
▲十勝川河口における出水前後の地形変化

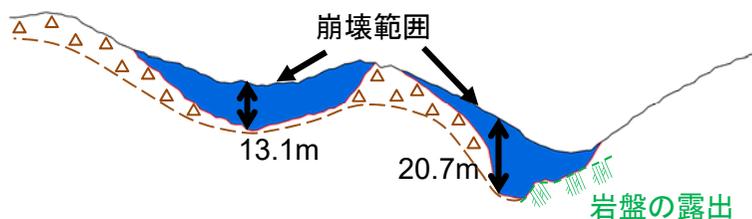
ピリカペタヌ沢(戸蔭別川)の土砂流出

ピリカペタヌ沢からは周氷河堆積物が多量に流出し、今後も大規模な流出の恐れがあるため、砂防堰堤整備の検討が必要。

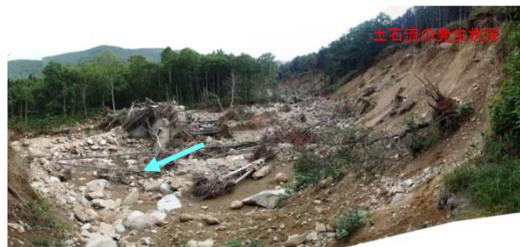
小林川の土石流

小林川は土石流の発生を踏まえた砂防堰堤整備の検討が必要。

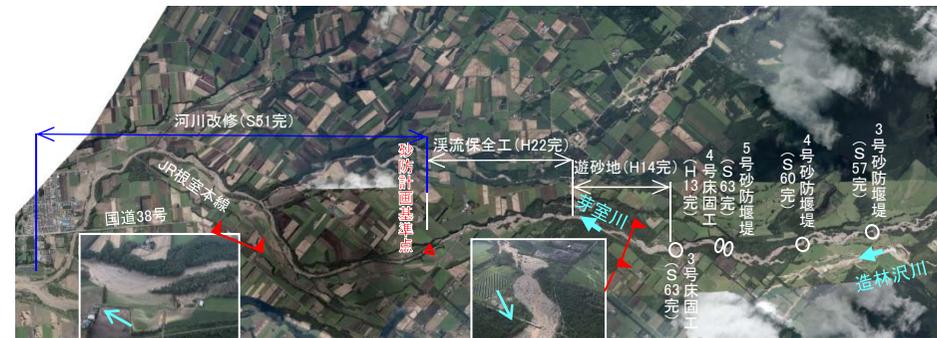
芽室川、造林沢川扇状地の土砂流下状況

ペケレベツ川等の扇状地では、渓流保全工が整備されていた区間の側岸侵食が抑制されているが、局部的に侵食されている箇所もみられることから、今回の出水に対する施設効果の検証を行い、配置や構造の見直しの必要性を検討すべき。

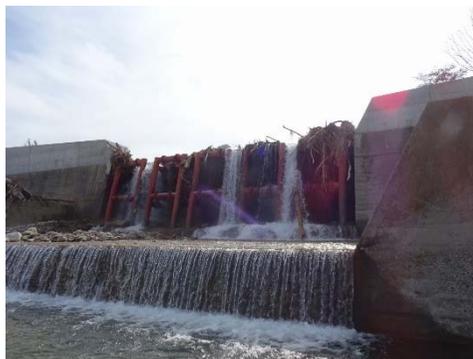
透過型砂防堰堤が流木を捕捉
(ペンケオタソイ川1号堰堤)

○流木対策としては透過型砂防堰堤や既設砂防堰堤の改良などを検討し、実施にあたっては関係機関と情報共有して、連携しながら進めることが重要である。

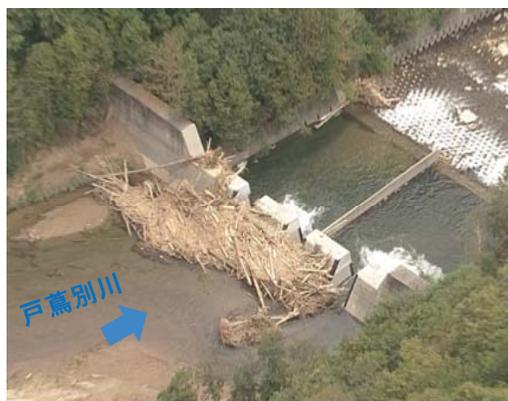
透過型砂防堰堤が流木を捕捉
(戸蔦別川第7号砂防堰堤)
