4-2 各河川における土砂動態(中流域の土砂動態分析)

- 【上流】砂防堰堤が整備されている付近より上流の源頭部付近で土石流が発生しているとみられる。源頭部付近は周氷河性堆積物が分布するケースが多い。土石流によって流下してきた2.0m以下程度の礫等は砂防堰堤により効果的に捕捉されていると見受けられる。
- 【中～下流】砂防堰堤から砂防計画基準点までの区間は扇状地にあたり、床固工群及び溪流保全工が整備されている。3°～1°程度の河床勾配であり、区間を通して溪岸侵食がみられる。この区間は水面と扇状地面との比高差が小さく氾濫が発生している箇所があるがごく一部にとどまっている。

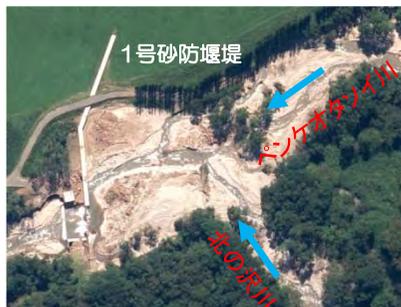
▲ペンケオタソイ川と北の沢川の合流点

左岸から北の沢川がペンケオタソイ川に合流するが、異常な堆積は無い。

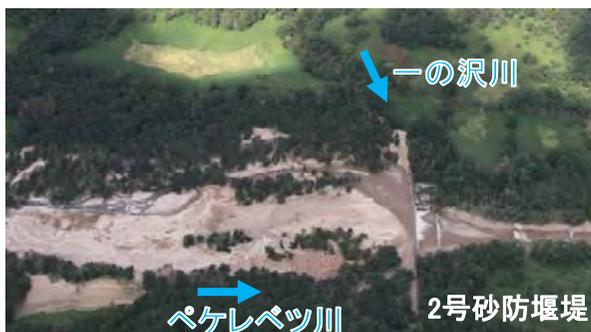
▲一の沢川とペケレベツ川の合流点

- 一の沢川と支川5は崩壊が少ないため、本川への土砂流出は見られない。
- 二の沢川の流出土砂量は178,800m³と多いが、発生した土石流は曲線区間等で停止したため、本川合流点で土石流扇状地等の形成は見られない。本川へ流出した土砂は、本川の流量が大きいため下流へ流出している。
- 支川1, 支川2から流出してきた土砂は、本川の流量が大きく、本川の勾配が急(1/11~1/9)なため、本川合流点で堆積をせず下流へ流出している。

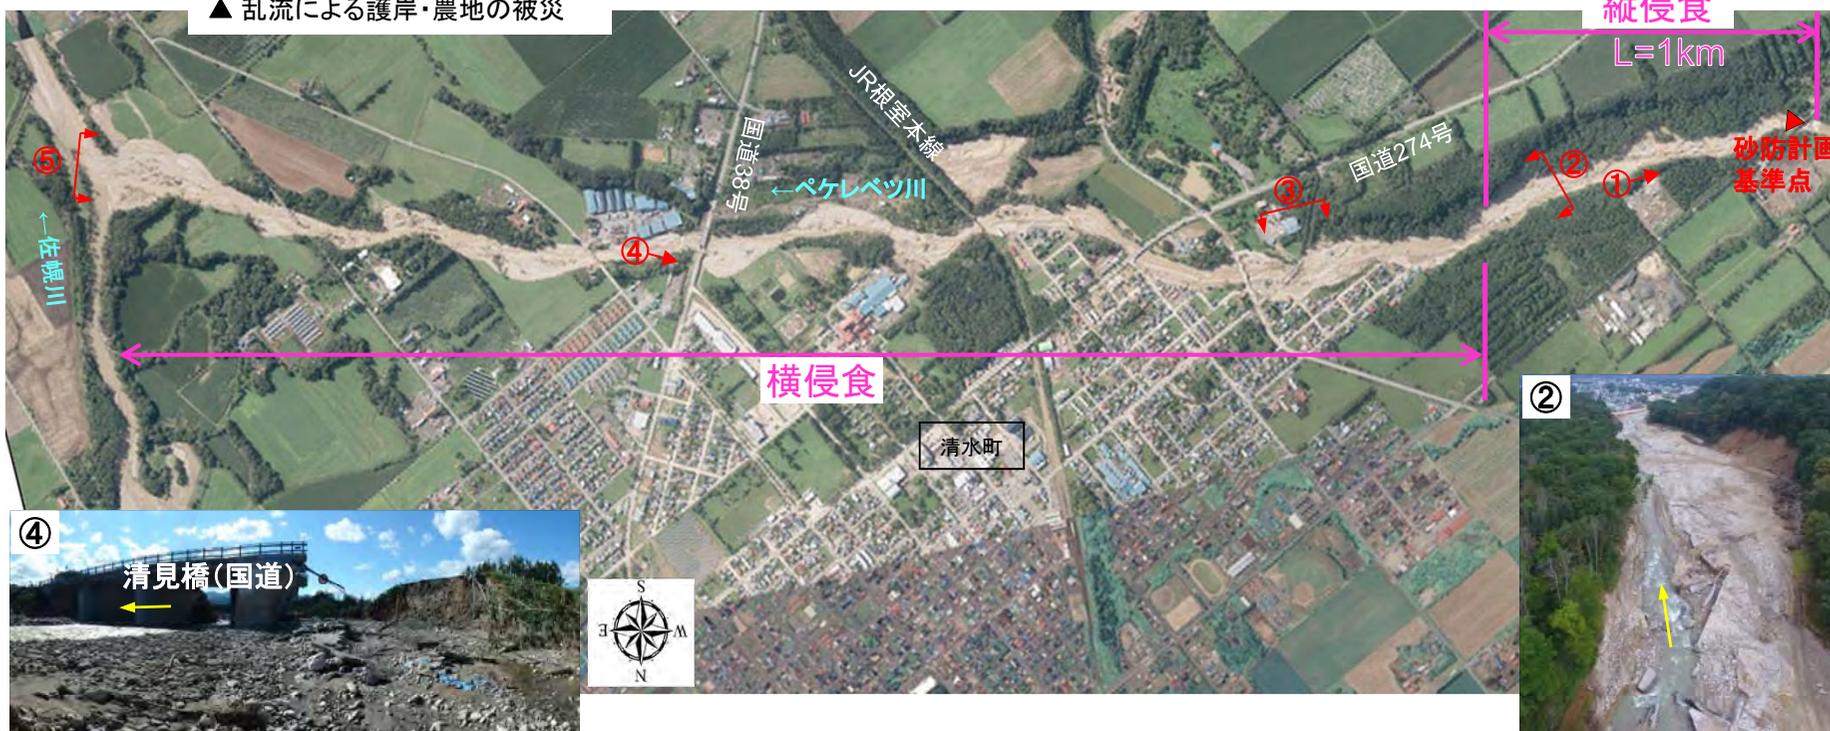
▲ 清見橋(国道38号)取付道路流出

▲ 乱流・河床洗掘により被災した河道

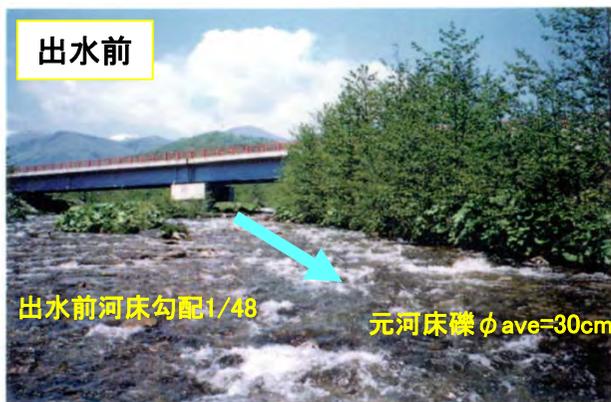
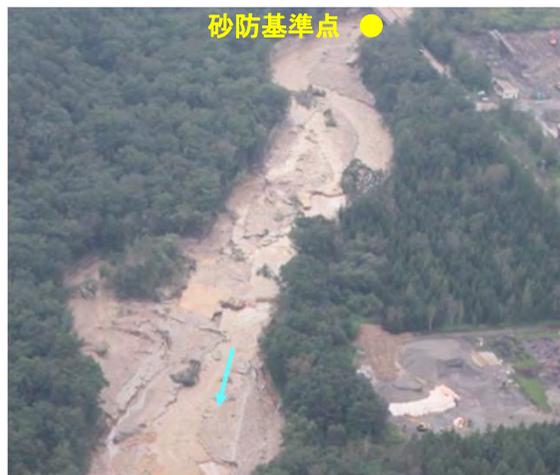
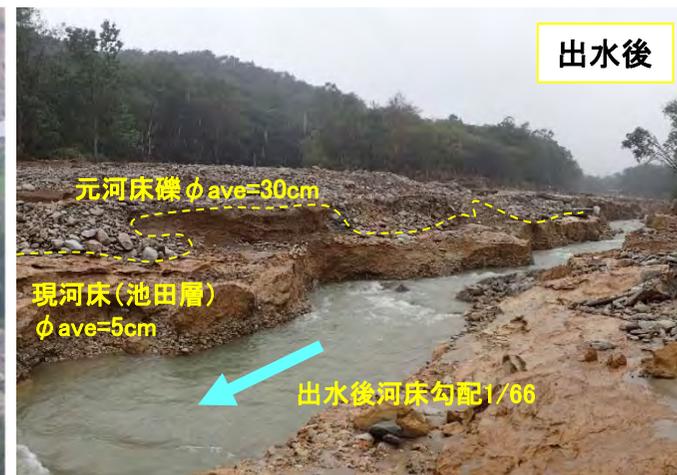
SP4600付近から見たベケレベツ川橋(改修終点)の様子

- 河床の平衡勾配の考え方に基づくと、出水前の河床は水深1.2m以上で侵食が発生すると推定された。出水時の侵食により河床の粒径が30cmから5cmと小さくなったため、出水後は水深0.4m以上で侵食すると推定された。
- 出水時に水深1.2m程度に達したときに侵食が発生し、池田層に侵食が及んだ。その後水深0.3m程度まで水位が低下したときに侵食が停止し、現在に至る。

侵食する水深1.2m以上

侵食する水深0.4m以上

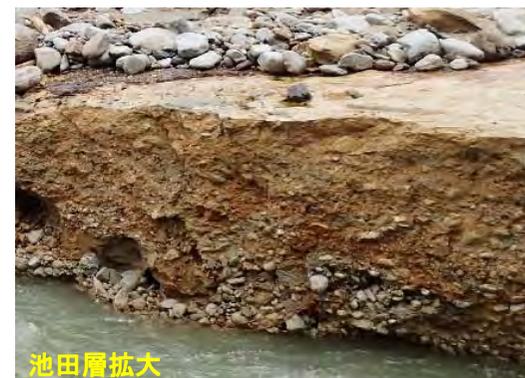
池田層拡大
 ※河床侵食により河床礫の下位の地層が露出しており、出水後については平衡勾配による水深に誤差が含まれる。

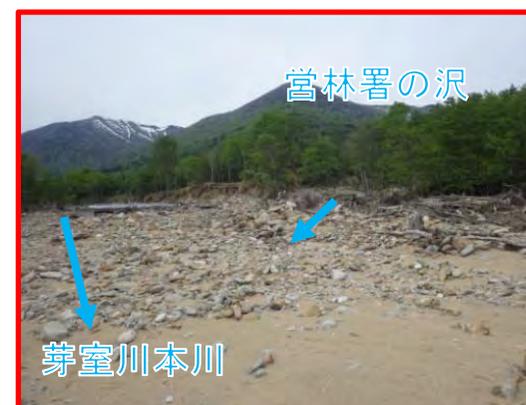
▲営林署の沢と芽室川の合流点

- 芽室川本川と直交する営林署の沢は、土石流が合流点へ流出し、本川の流路が右岸側に変動しているように見受けられるが、本川は流量が大きく、勾配が急(1/10)なため、本川の河道を閉塞するには至らなかったと推察される。
- この他の支沢は、崩壊が少ない等により本川へ土石流の到達が確認されていない。

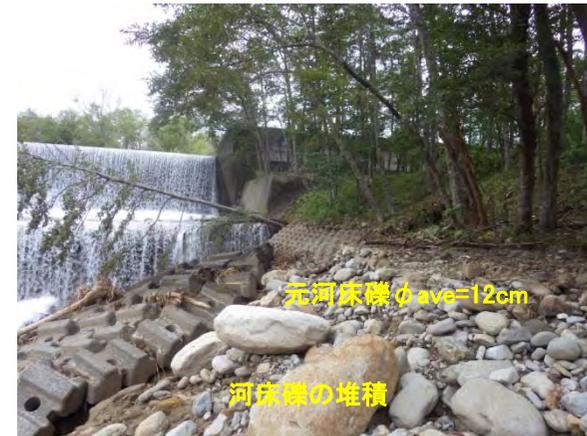
▲写真3

- 河床の平衡勾配の考え方に基づくと、出水前の河床は水深0.3m以上で侵食が発生すると推定された。出水時の侵食により河床勾配は1/26から1/40と緩くなったが、河床の粒径が12cm(写真3)から8cm(写真4, 5)と小さくなったため、出水後も水深0.3m以上で侵食すると推定された。
- 出水時に水深0.3m程度に達したときに侵食が発生し、古期扇状地堆積物に侵食が及んだ。その後水深0.3m程度まで水位が低下したときに侵食が停止し、現在に至る。

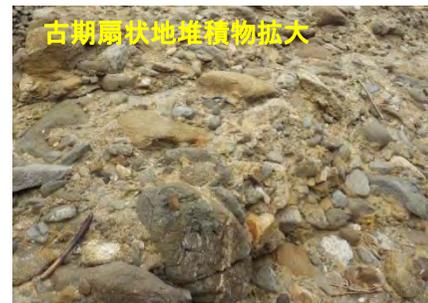
▲写真4

※河床侵食により河床礫の下位の地層が露出しており、出水後については平衡勾配による水深に誤差が含まれる。

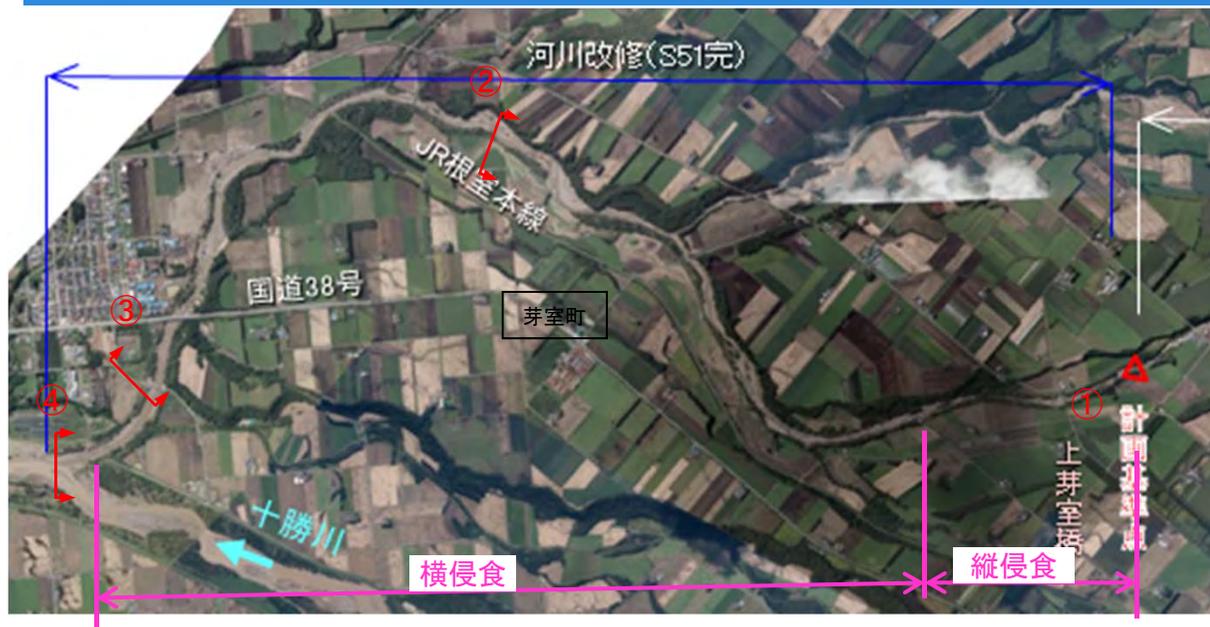
- 床固工などがなくなる砂防計画基準点下流では河床低下傾向にある(写真①)。
- 下流域では蛇行による河岸侵食や低位段丘崖を越える氾濫が生じている(写真②③)。十勝川合流点では若干の土砂の堆積が見られる(写真④)。

①砂防計画基準点下流の河床低下
