平成28年9月2日
帯広開発建設部

平成28年台風第10号による降雨に伴う出水の概要

台風第10号による出水状況について 【速報】

国土交通省 北海道開発局
帯広開発建設部 治水課
平成28年9月2日

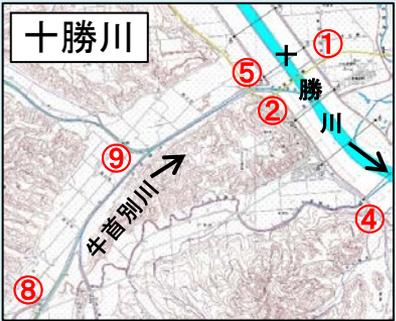
育素多排水機場

・帯広開発建設部では、浸水被害を防ぐために10箇所の排水施設を稼働し、内水を排除しました。

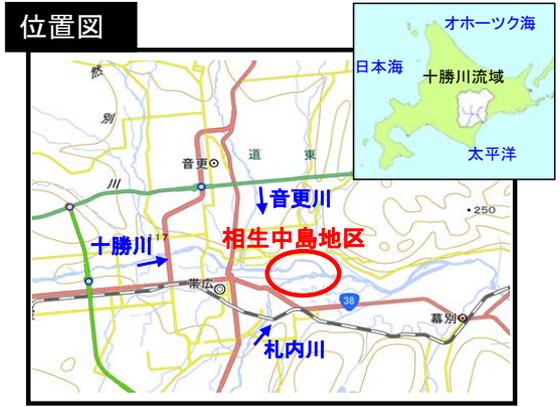
◆十勝川 相生中島地区 (KP52.6付近)

- 河道を掘削し、洪水の流れる断面積を大きくし、水位を下げる取組を各河川で進めています。
- 例えば、十勝川では、帯広市街部に向かって下流から河道掘削等を進めておりますが、平成19年に千代田新水路が完成し、音更町相生中島地区の河道掘削もおおむね完了しています。
- 今回の出水では、相生中島地区の河道掘削によりおおむね1.5m程度水位を低減させ、計画高水位を上回らずにすんだと想定されます。
- 仮に河道掘削が実施されず、もし決壊した場合は約600haが浸水したと想定されます。

■相生中島地区の高水敷を掘削し、洪水時の水位低下を図っています。

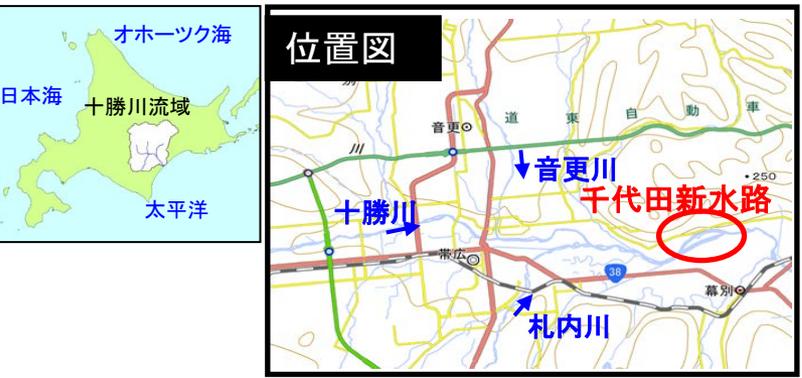
◆十勝川 千代田新水路分流点 (KP45.0付近)

- 河道を掘削し、洪水の流れる断面積を大きくし、水位を下げる取組を各河川で進めています。
- 例えば、十勝川では、帯広市街部に向かって下流から河道掘削等を進めておりますが、平成19年に千代田新水路が完成し、音更町相生中島地区の河道掘削もおおむね完了しています。
- 今回の出水では、千代田新水路により、新水路分流点でおおむね2.9m程度水位を低減させ、計画高水位を上回らずにすんだと想定されます。
- 仮に河道掘削が実施されず、もし決壊した場合は約1400haが浸水したと想定されます。

■千代田新水路により、洪水時の水位低下を図っています。

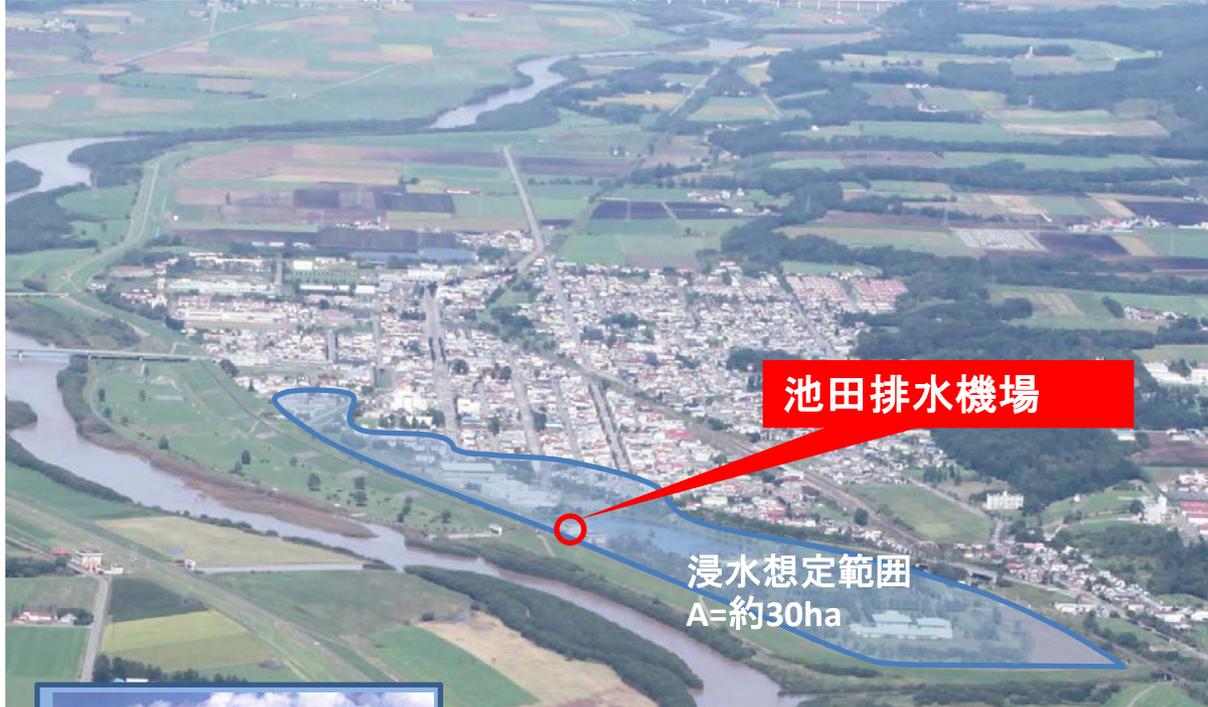
池田排水機場が無かった場合の浸水想定範囲(平成28年8月 台風10号)

排水ポンプ場や排水門等の河川管理施設の操作や、市町村からの要請に基づく排水ポンプ車等の派遣により、内水被害の軽減に取り組みました。
十勝川水系10箇所の排水施設により、内水（河川に排水できずにはん濫した水）を河川に排水しました。

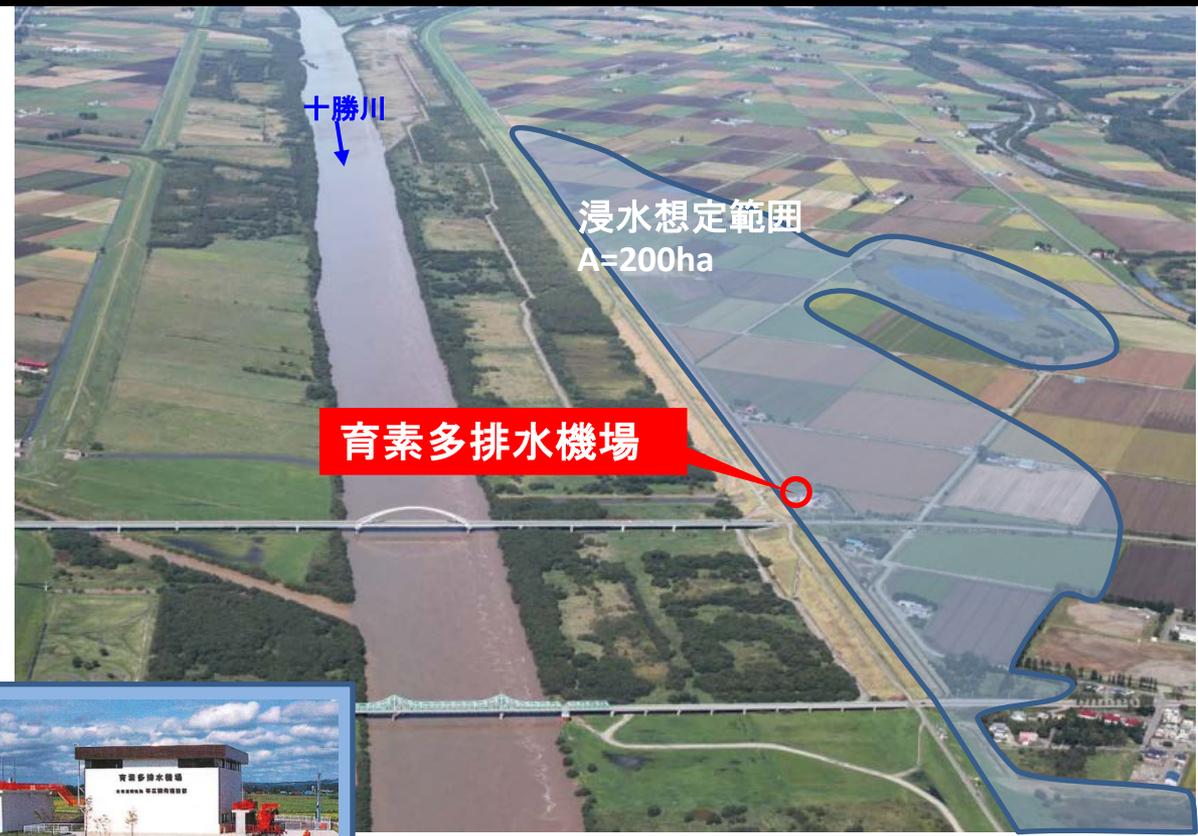
育素多排水機場が無かった場合の浸水想定範囲(平成28年8月 台風10号)

排水ポンプ場や排水門等の河川管理施設の操作や、市町村からの要請に基づく排水ポンプ車等の派遣により、内水被害の軽減に取り組みました。
十勝川水系10箇所の排水施設により、内水（河川に排水できずにはん濫した水）を河川に排水しました。

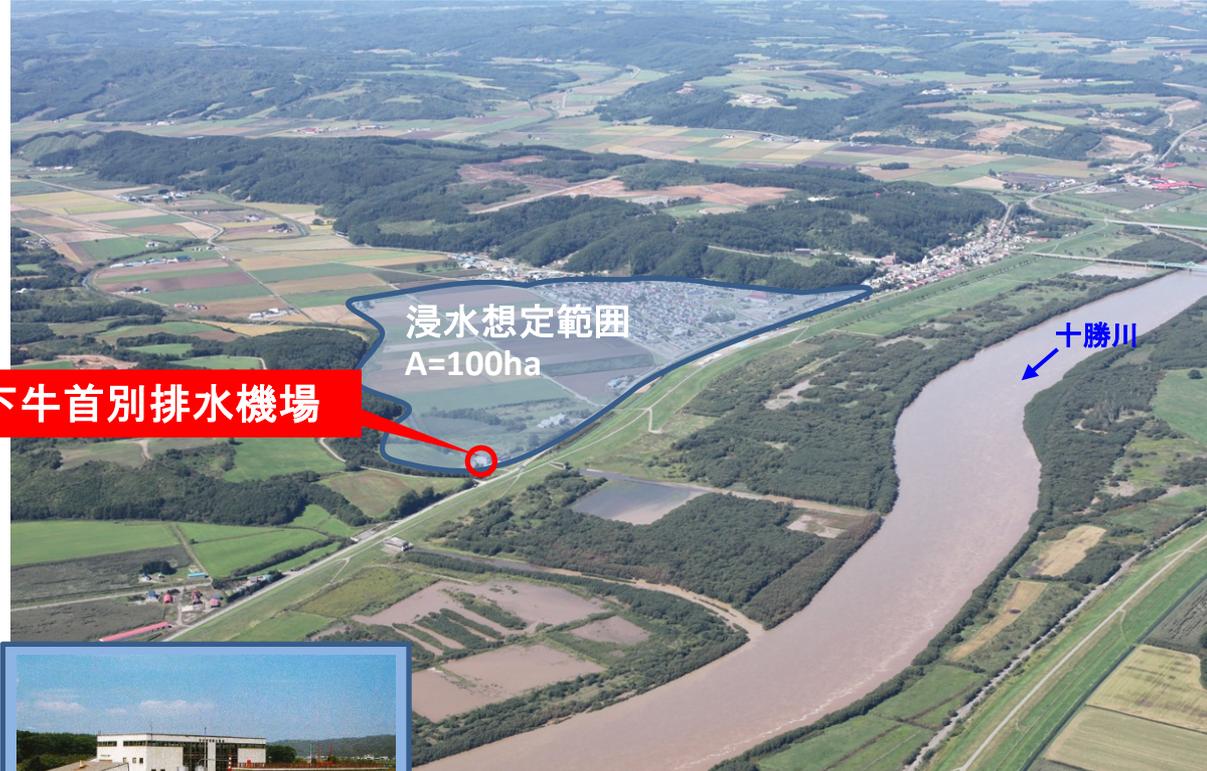
下牛首別排水機場が無かった場合の浸水想定範囲(平成28年8月 台風10号)

排水ポンプ場や排水門等の河川管理施設の操作や、市町村からの要請に基づく排水ポンプ車等の派遣により、内水被害の軽減に取り組みました。
十勝川水系10箇所の排水施設により、内水（河川に排水できずにはん濫した水）を河川に排水しました。
