平成26年9月11日からの低気圧に伴う豪雨による出水の概要(速報版)をとりまとめました

「平成26年9月11日 低気圧に伴う豪雨による出水の概要」

【速報版】

国土交通省 北海道開発局 札幌開発建設部 平成26年9月

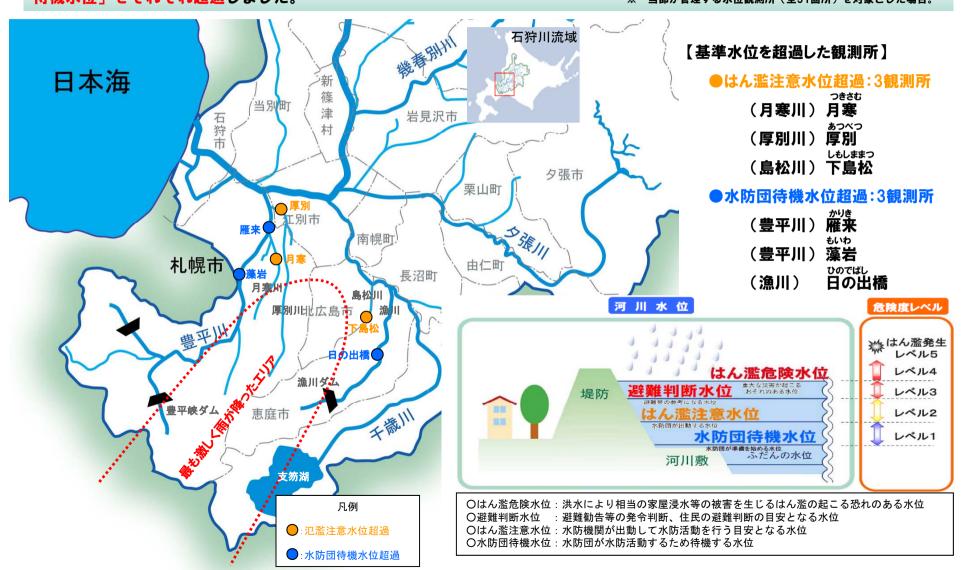
基準水位の超過状況

最も激しい雨が降った支笏湖周辺を上流域にもつ月寒川、厚別川、島松川で「はん濫注意水位」、豊平川、漁川で「水防団 待機水位」をそれぞれ超過しました。 ※ 当部が管理する水位観測所(全51箇所)を対象とした場合。

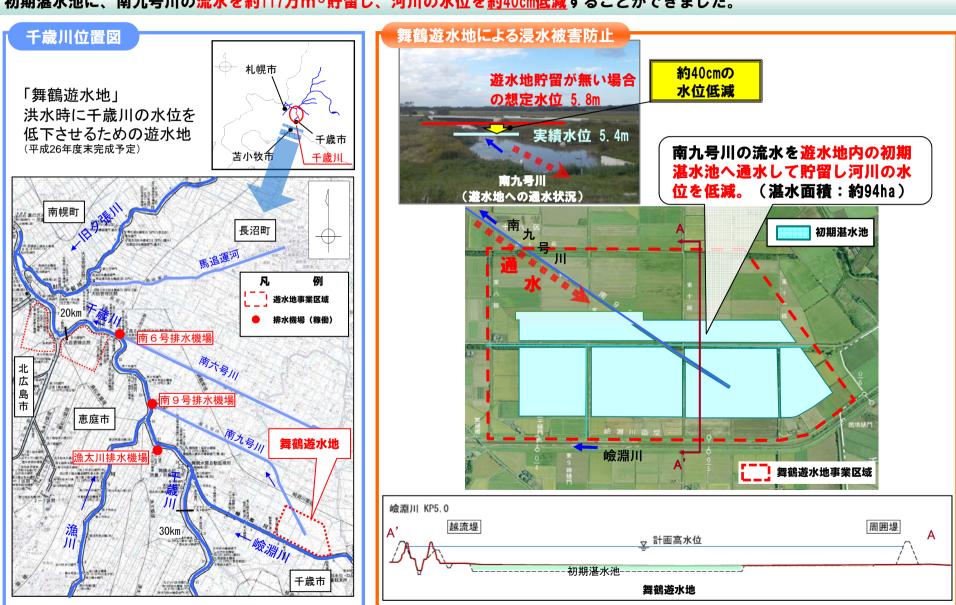
舞鶴遊水地による河川水位の低減効果

今回の出水では、千歳市の西越雨量観測所で105mmの雨量が観測され、浸水被害の発生が危ぶまれましたが、工事中の舞鶴遊水地の初期湛水池に、南九号川の流水を約117万m³貯留し、河川の水位を約40cm低減することができました。

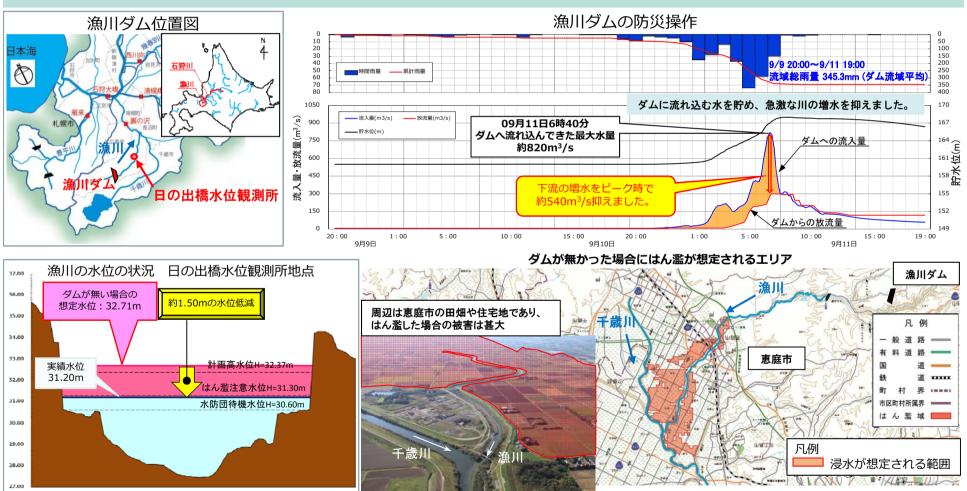
ダム整備が効果を発揮(北海道 漁川ダム)(国管理)

- 〇平成26年9月11日、低気圧に伴う豪雨により漁川の上流域において大規模な出水が発生(漁川ダムにおいては、洪水量を超える流入量を観測)。
- 〇漁川ダムの洪水調節等によって下流河川の水位低減を図り、下流の恵庭市(日の出橋観測地点)では、はん濫注意水位以下の水位 に抑えることができました。
- ○仮にダムが整備されていなければ、計画高水位を大きく上回る出水となり、恵庭市へのはん濫により、約9,900戸の浸水、約300億円の被害が発生した可能性があります。

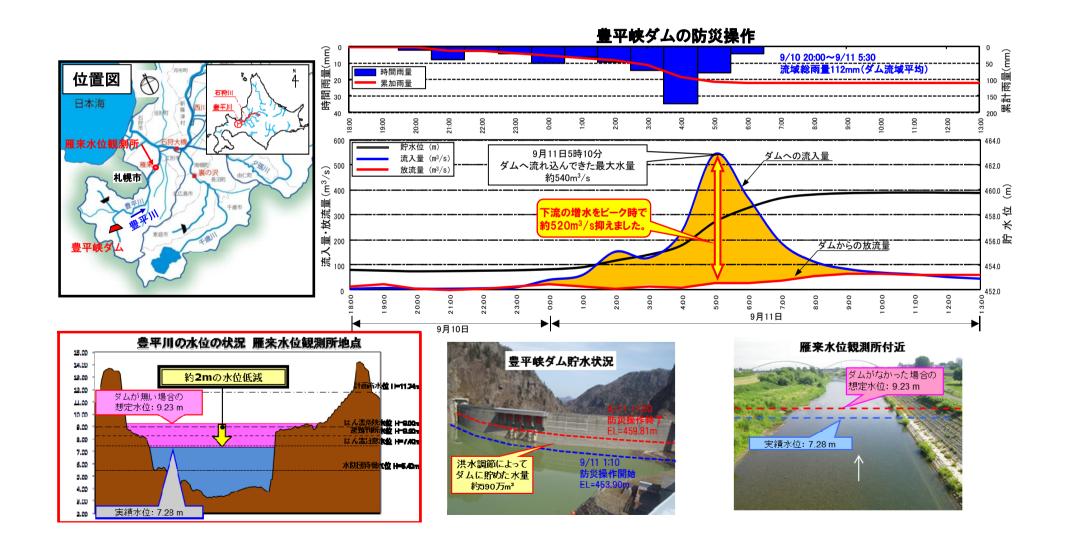
ダム整備が効果を発揮(北海道 豊平峡ダム)(国管理)

- 〇平成26年9月11日、低気圧による大雨により、豊平峡ダムにおいては、洪水量を超える流入量を観測。
- 〇豊平峡ダムの洪水調節等によって河川の水位低減を図り、下流の雇来水位観測所では、はん濫注意水位以下の水位に抑えることが できました。
- ○仮にダムが整備されていなければ、はん濫危険水位を上回る出水となったことが想定されます。

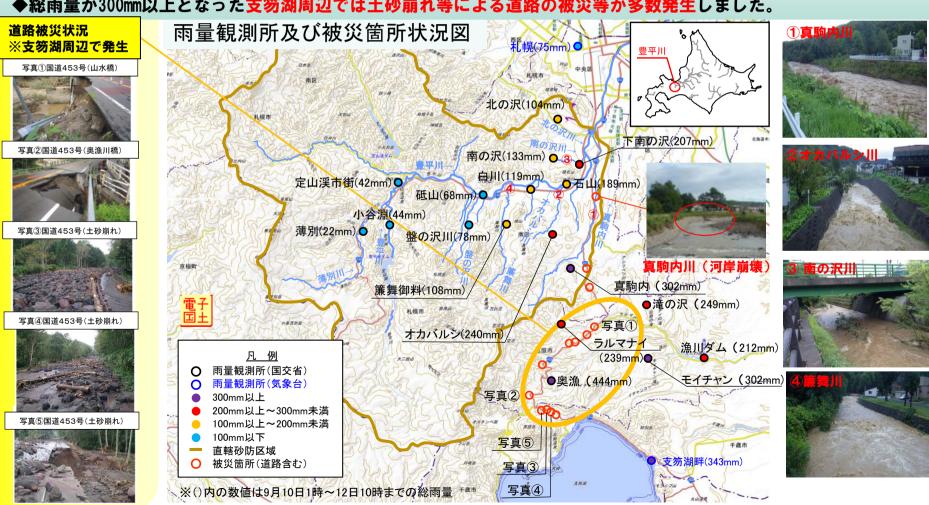
豊平川直轄砂防区域及び周辺の被災の状況

- ◆豊平川直轄砂防区域及び周辺の雨量観測所の総雨量は22mm~444mmと雨量に大きな差がありました。
- ◆総雨量(9/10~9/12 10:00迄)は、支笏湖畔、奥漁、モイチャン、真駒内など支笏湖周辺で大きく、支笏湖から北に 遠ざかるに従って総雨量は小さくなっています。
- ◆豊平川直轄砂防区域では、砂防設備(遊砂地、流路工)内にて洪水が流下し一部で土砂等を捕捉していることを確認 しています。なお、土石流、崖崩れ等の甚大な被害は確認されていません。
- ◆総雨量が300mm以上となった支笏湖周辺では土砂崩れ等による道路の被災等が多数発生しました。
