河川堤防の越水破堤現象のうち
破堤拡幅機構に関する実験報告書

平成 24 年 10 月

国土交通省北海道開発局
独立行政法人土木研究所寒地土木研究所

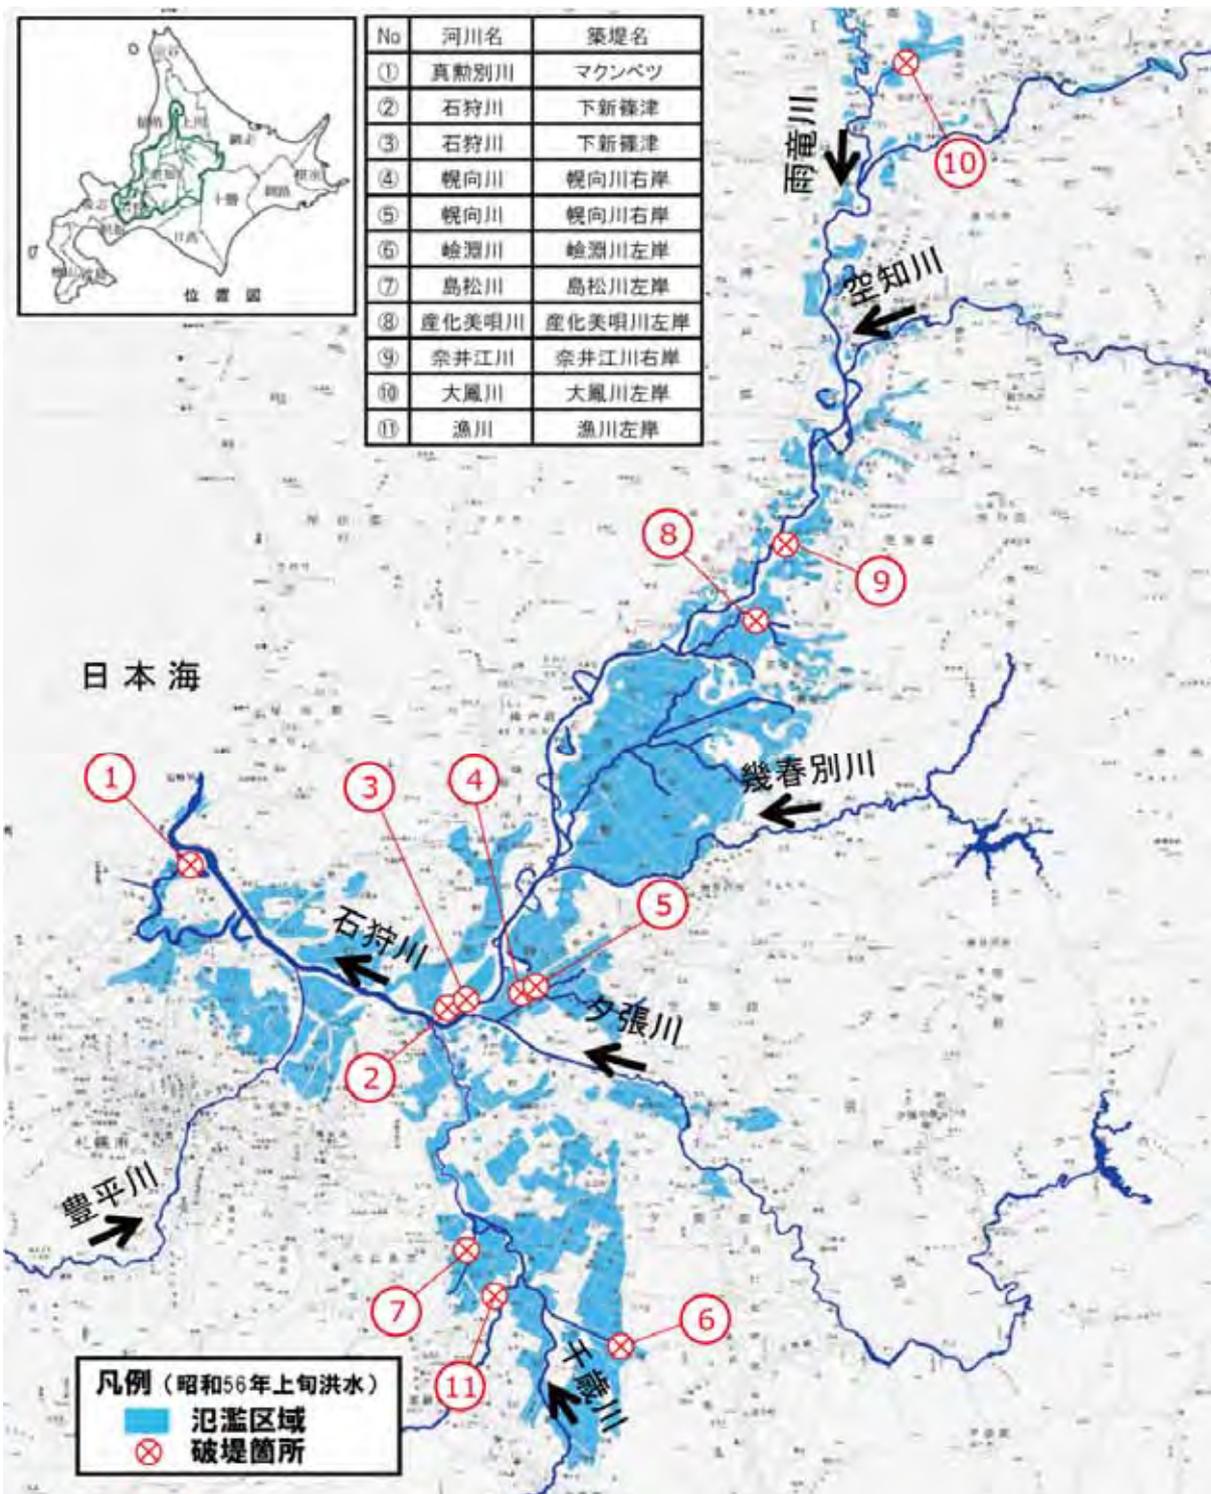
図- 1 昭和 56 年 8 月洪水時の破堤箇所（石狩川下流）

表-1 に昭和 56 年 8 月洪水における石狩川下流の破堤事例を示す。昭和 56 年 8 月上旬に戦後最大の記録的な豪雨により石狩平野の軟弱な地盤上に築かれた本川及び支川の堤防が多数破堤し、甚大な被害が発生した。破堤は 11 箇所が発生し、そのうち 9 箇所が越水によるものだった(図- 1～図- 19, 写真- 1～写真- 9)。

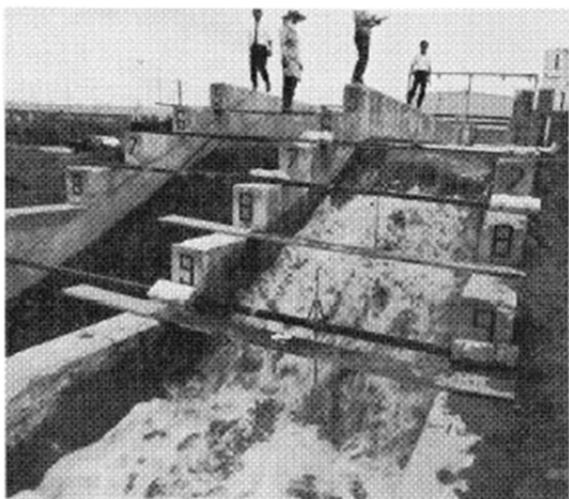
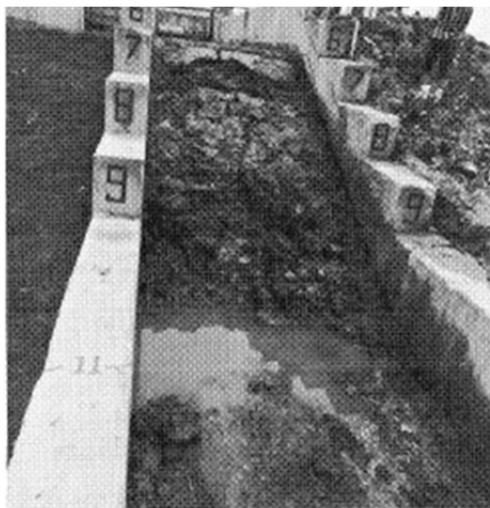
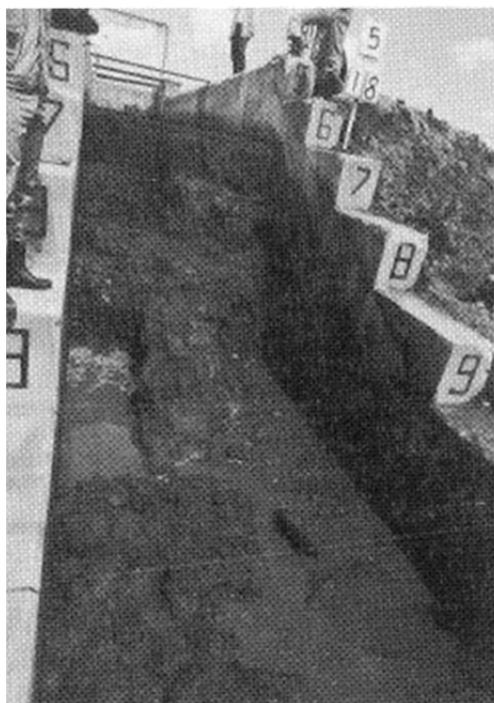
実験による方法は、実物大実験と縮尺模型実験に分類した。ここで、既往の実物大実験²⁾は、流れに横断方向に配置された堤防からの正面越流を対象としたもののみで行われている(写真-13 参照)。一方、縮尺模型実験は、正面越流だけでなく、実河川と同様に流れに縦断方向に配置された堤防からの横越流を対象としたものも行われている。

写真- 13 正面越流実験の状況
