# 胆振東部地震からの復旧状況

北海道開発局 室蘭開発建設部

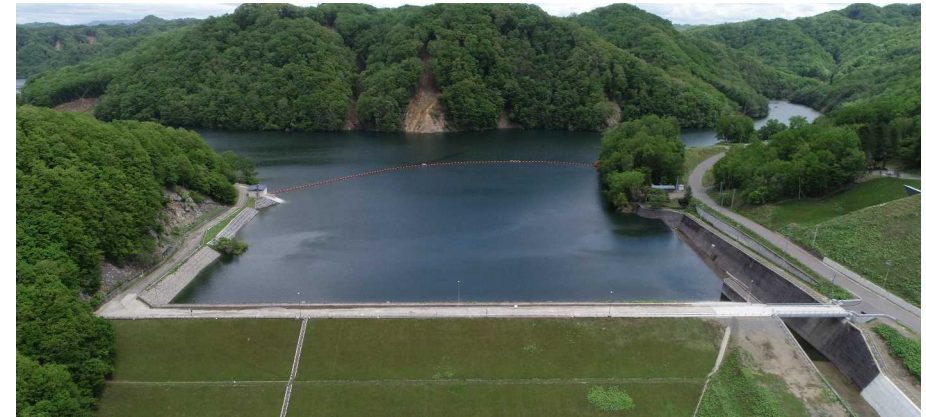
R5.5.30 厚真ダム試験湛水の状況(満水状態)

- 令和4年度（令和4年11月）までに、本体復旧工事を完了
- 令和5年度は、4月から試験湛水を実施し6月に終了。法面復旧や周辺整備を行い復旧完了し、令和6年度から供用開始となる予定

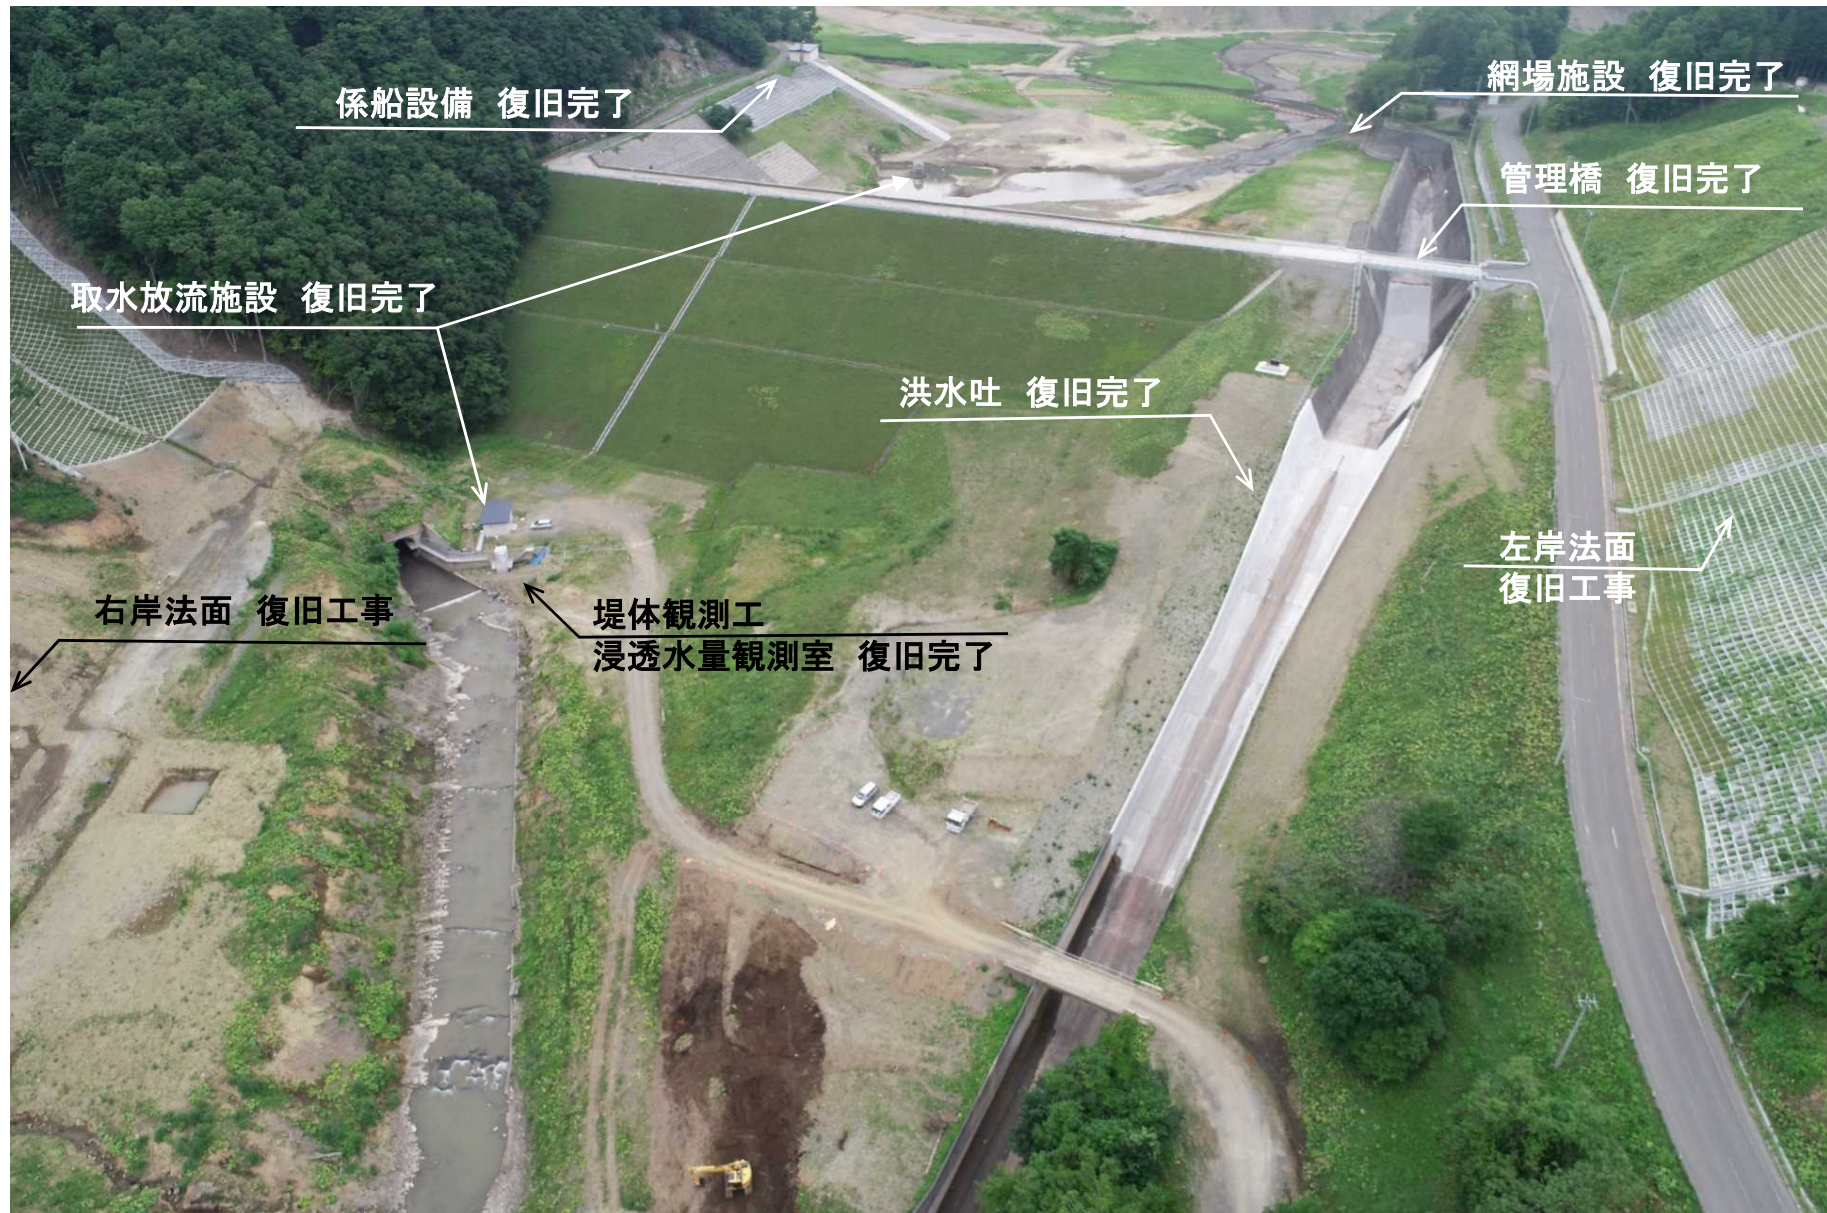
R5.7.24 厚真ダム復旧工事の状況

- 令和4年度までに洪水吐、取水放流施設、管理橋等の主要な復旧工事を完了。令和5年度は、左右岸法面工事と周辺整備を実施

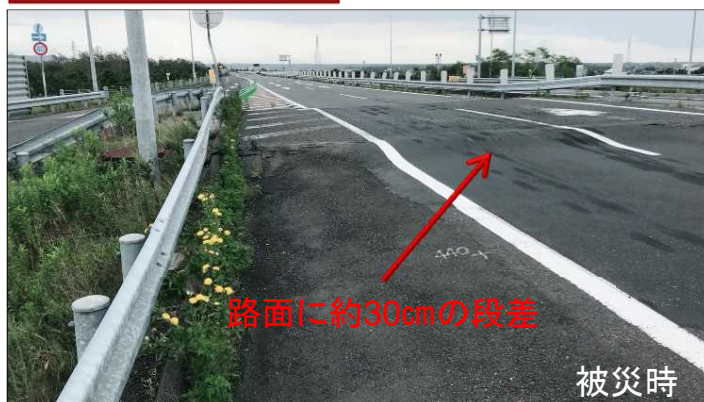
路面変状による段差等は、特に苫東中央IC～日高富川IC区間で多く確認されたが、昼夜にわたる応急復旧工事の結果、早期に通行止めを解除。

鵠川IC合流部の路面段差

その後、舗装の打ち替えや防護柵の補修などの本復旧工事を行い、平成30年度末までに復旧を完了。

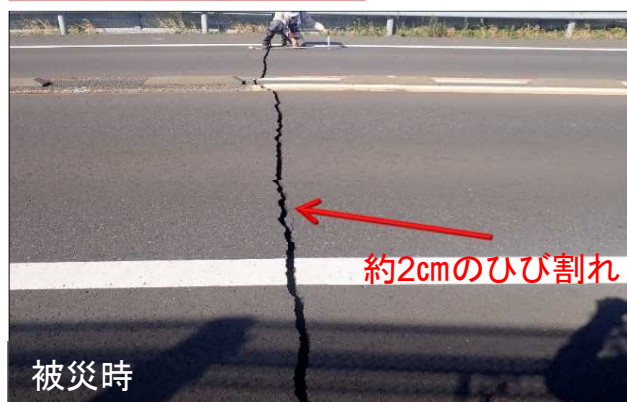
苫東中央IC付近の路面段差

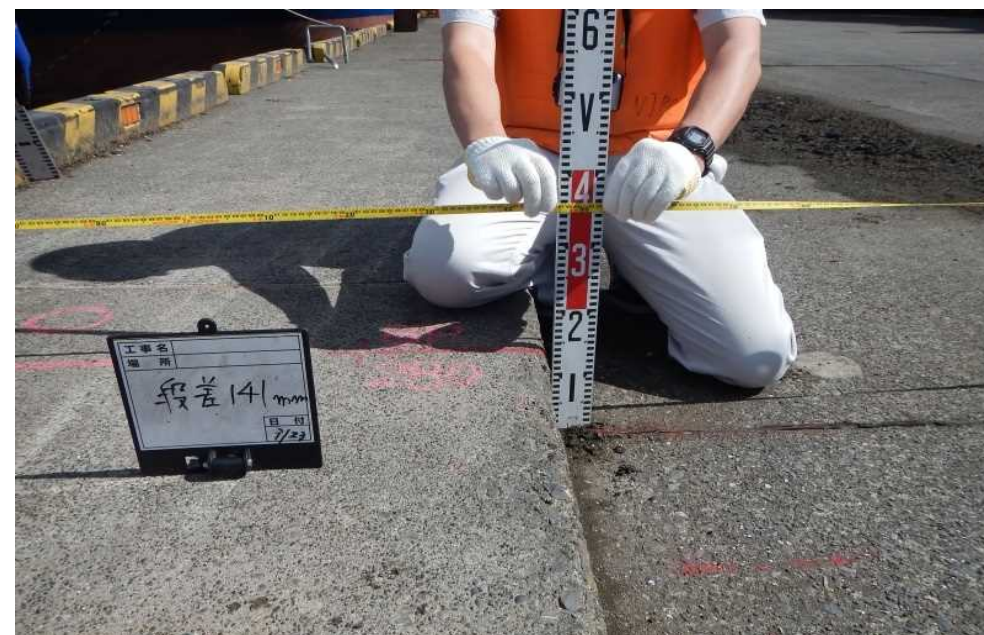
中央南ふ頭2号岸壁 エプロン沈下(段差141mm)

| 港区 | 施設名 | 主な復旧工事概要 | 復旧期間 |
|---|---|---|---|
| | 中央南ふ頭<br>2号岸壁 | コンクリート舗装取り壊し:1式<br>コンクリート舗装:160m <sup>2</sup> | R1.8～R1.10 |

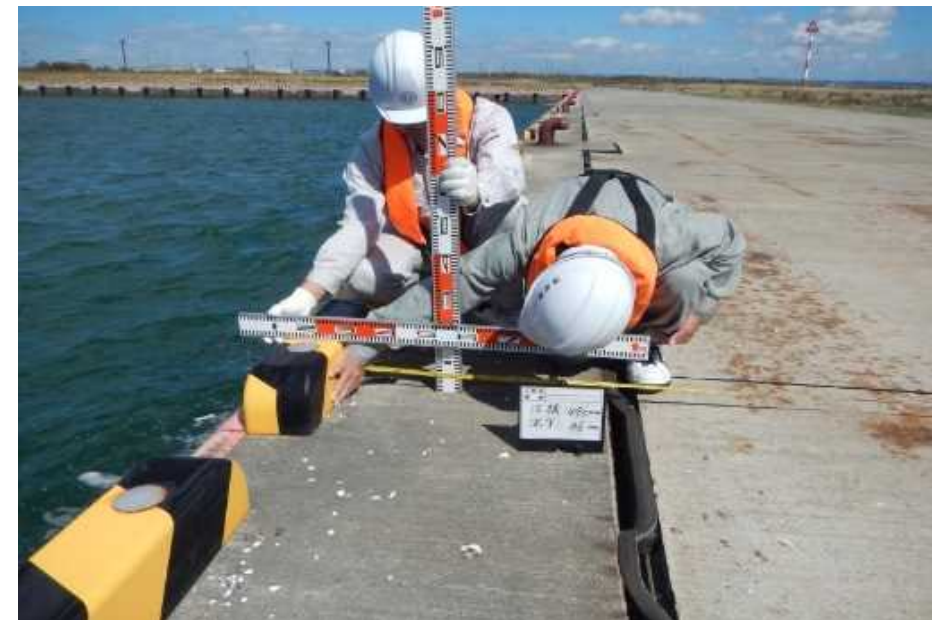
船だまり4m物揚場 上部コンクリート前出し

| 港区 | 施設名 | 主な復旧工事概要 | 復旧期間 |
|---|---|---|---|
| | 船だまり4m物揚場 | 舗装工撤去、上部工撤去、鋼矢板撤去等:1式<br>鋼矢板打設:440m、上部工打設:440m<br>地盤改良工:1式、コンクリート舗装工:5,500m <sup>2</sup><br>付属工(防舷材等):1式、防食工:1式 | H31.4～R2.7 |
