平成30年9月7日  
室蘭開発建設部 広報官

## 平成30年北海道胆振東部地震による鷓川の緊急復旧工事について (第1報)

～平成30年9月7日11:00時点～

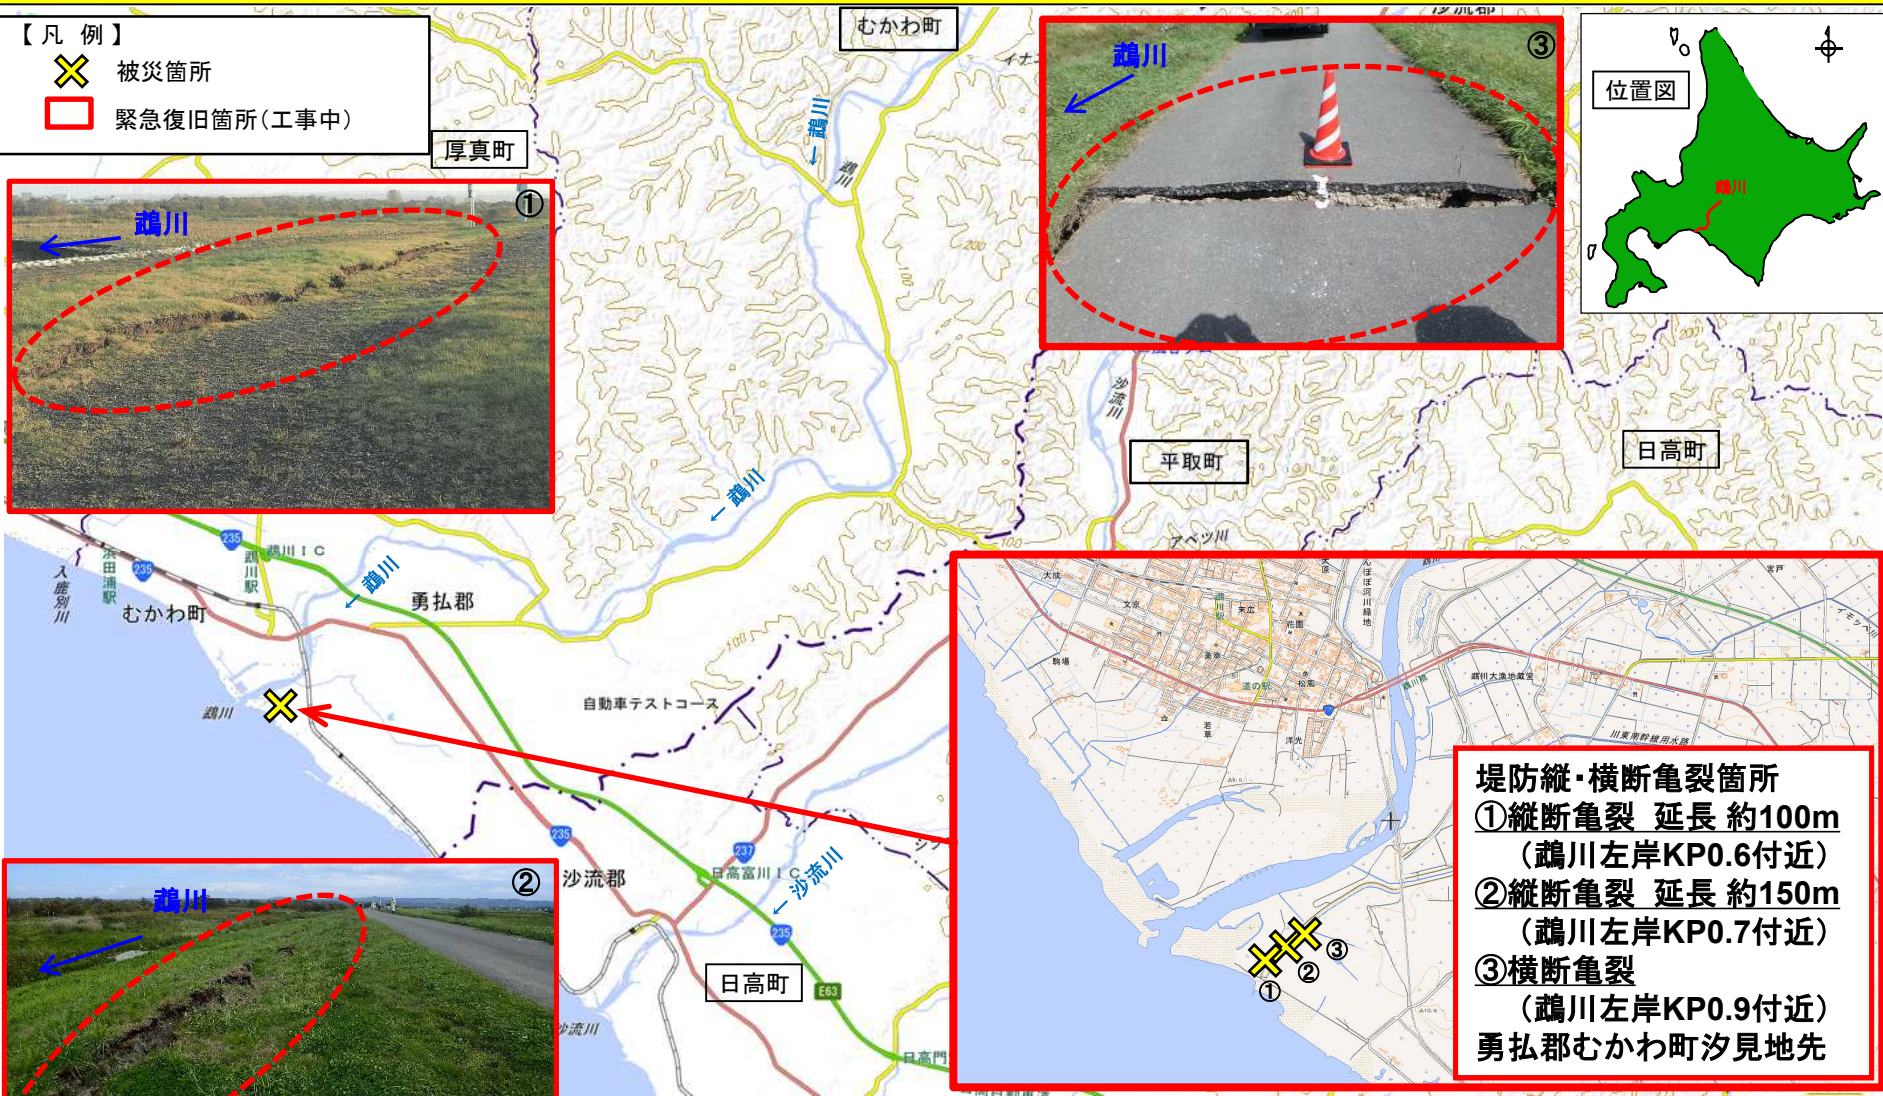
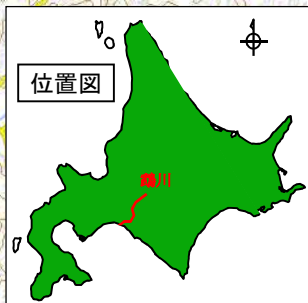
**堤防縦・横断亀裂箇所**

①縦断亀裂 延長約100m  
(鷓川左岸KP0.6付近)

②縦断亀裂 延長約150m  
(鷓川左岸KP0.7付近)

③横断亀裂  
(鷓川左岸KP0.9付近)  
勇払郡むかわ町汐見地先

鷓川水系鷓川の国管理区間において、9月6日に発生した平成30年北海道胆振東部地震の影響による堤防縦・横断亀裂が発生したため、次の出水に備え、7日10:30に緊急復旧工事に着手しました。

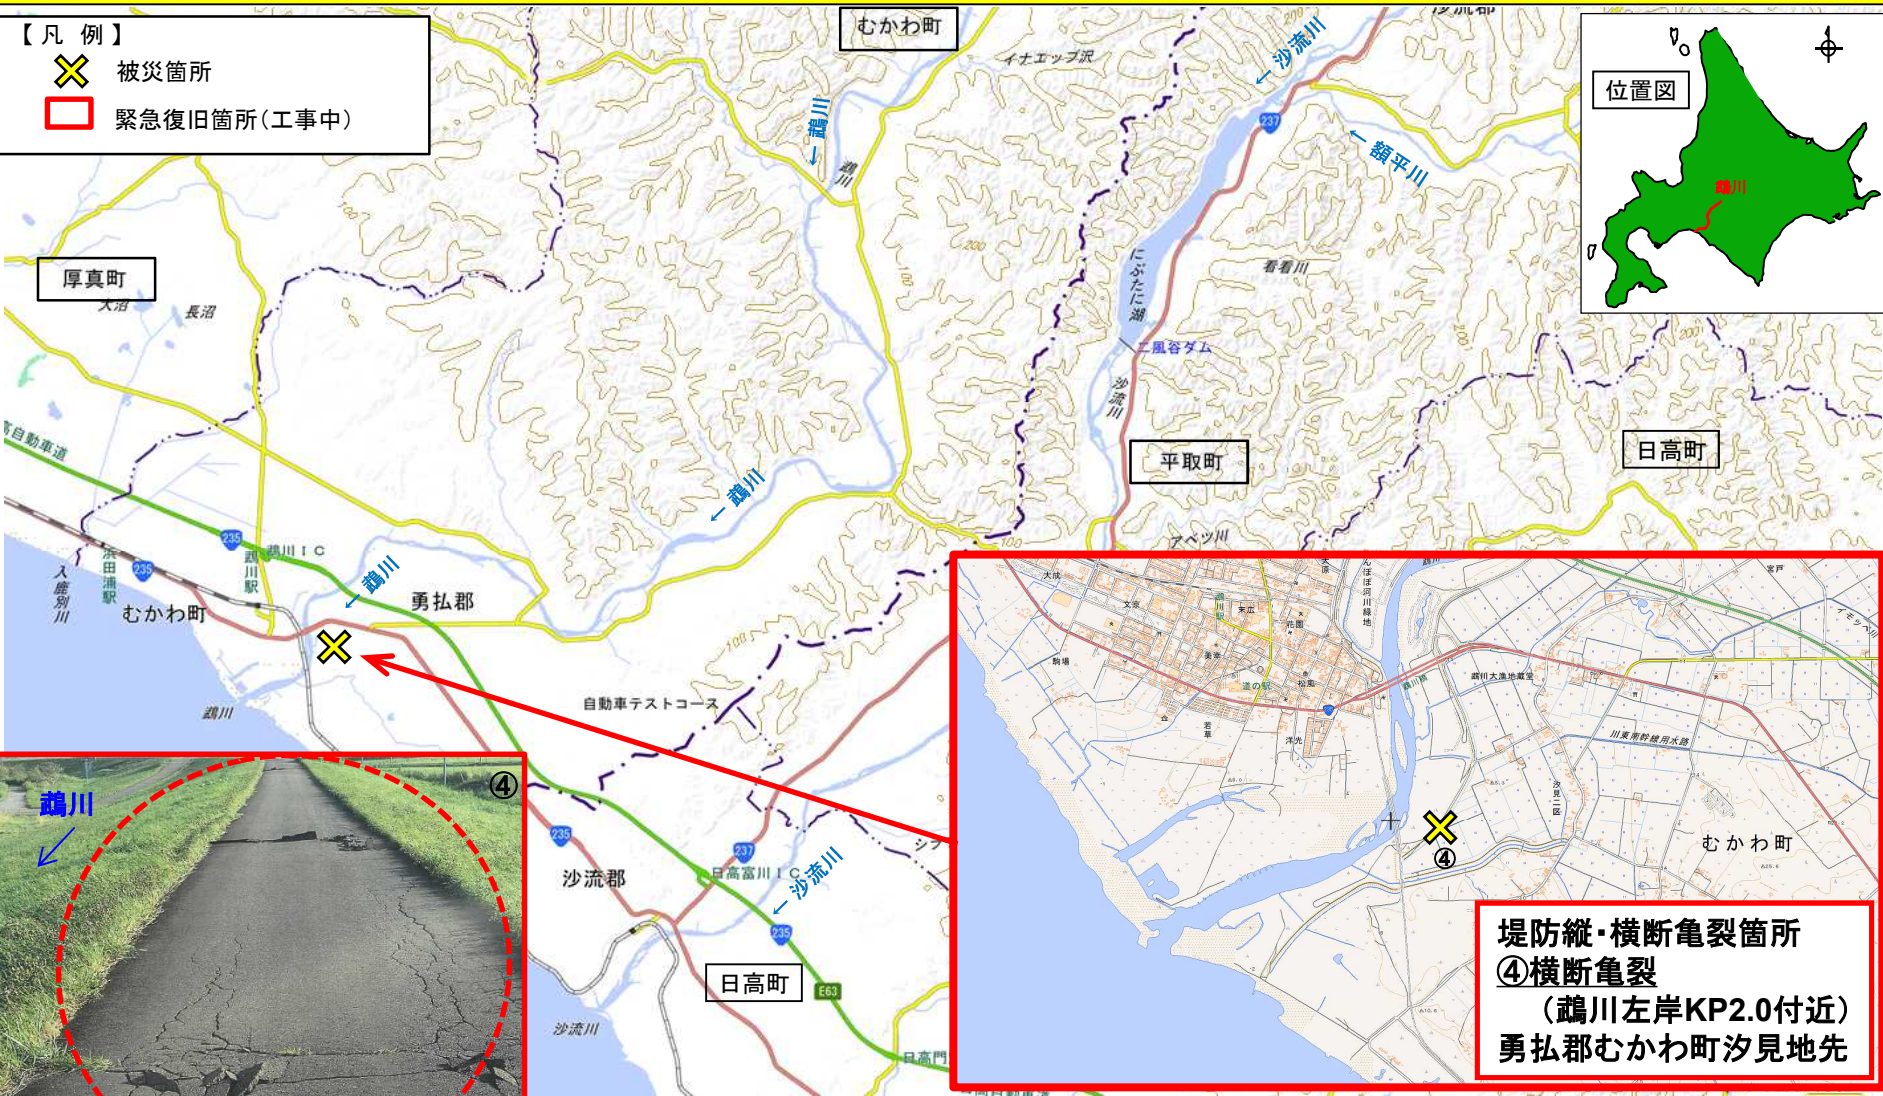
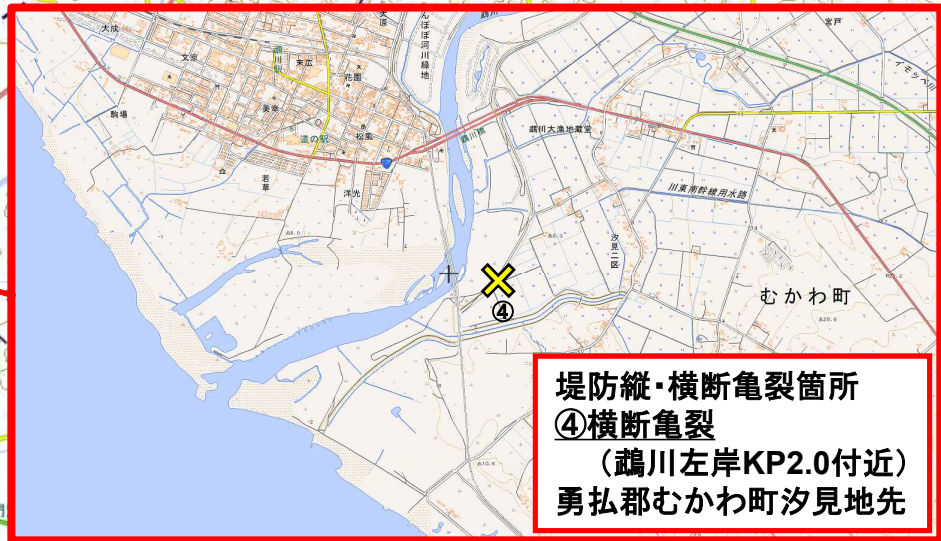
堤防縦・横断亀裂箇所  
④横断亀裂  
(鷓川左岸KP2.0付近)  
勇払郡むかわ町汐見地先

鷓川水系鷓川の国管理区間において、9月6日に発生した平成30年北海道胆振東部地震の影響による堤防縦・横断亀裂が発生したため、次の出水に備え、7日10:30に緊急復旧工事に着手しました。
