# 沙流川 平成15年8月台風10号洪水について

洪水後の調査や検討で判った事柄などを踏まえて、改めて洪水の状況やその影響を振り返り、対策などについてお知らせします。  
(平成17年3月)

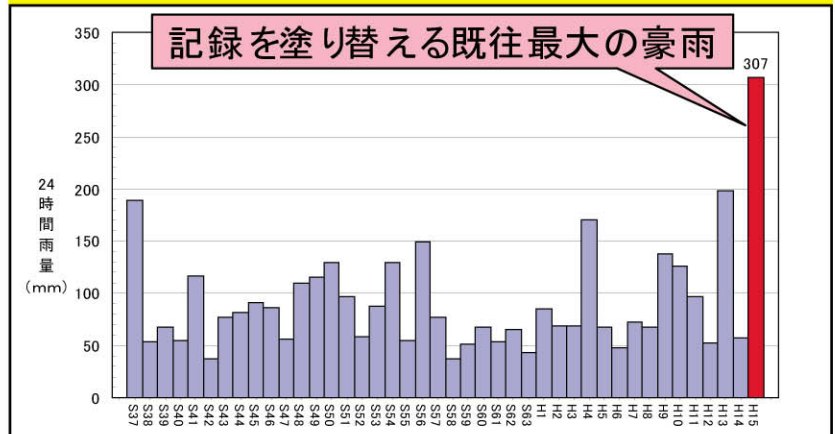
平取観測所(開発局)地点上流域平均雨量(24時間雨量)の年最大値(S37~H15)

平成15年8月の雨は、これまでの記録を塗り替え、観測開始以来最も激しい豪雨となりました。

その降水量は、これまで観測史上最大であった平成13年の降雨のおよそ**1.5倍**にもなる記録的なものでした。

また、治水事業の将来的な目標のために計画では239.8mm/2日の雨を想定していましたが、それより**短時間**(24時間)で、**1.3倍**もの雨が降った集中豪雨でした。

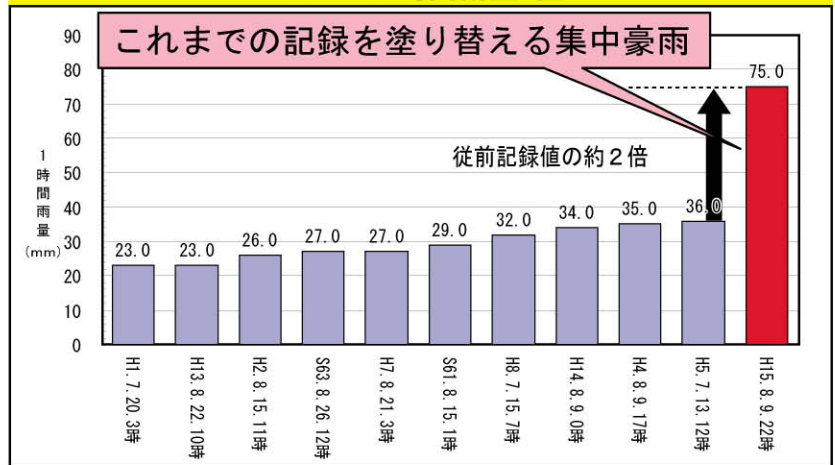
旭観測所(気象庁)過去の1時間雨量上位10位(S60~H14)とH15の1時間雨量1位

気象庁が設置している平取町旭観測所(平取町旭地区)では、9日22時に、1時間に75mmという、旭観測所の従来の最大時間雨量の**2倍**となる記録的な豪雨が観測されました。

50mm/時間以上の雨は、“水が滝のように降り注ぎ、傘は全く役に立たず、車の運転は危険”と言われていますので、このことから75mmの雨がどれほど激しいものであったかがわかります。

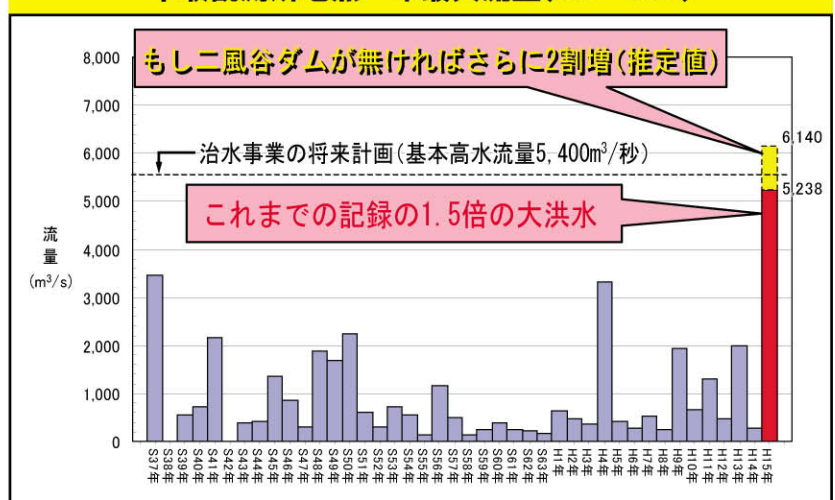
平取観測所地点 年最大流量(S37~H15)

平成15年8月洪水時の平取観測所地点の最大流量は、これまでの最大記録である昭和37年の流量のおよそ**1.5倍**の観測史上最大の洪水となりました。

しかも、この流量は二風谷ダムで洪水調節を行った後の値であり、もし二風谷ダムが無かった場合は昭和37年の流量のおよそ**1.7倍**もの流量になったと試算されています。この流量は、治水事業の将来的な目標として定められた流量(基本高水流量)をも超える、計画以上の値です。

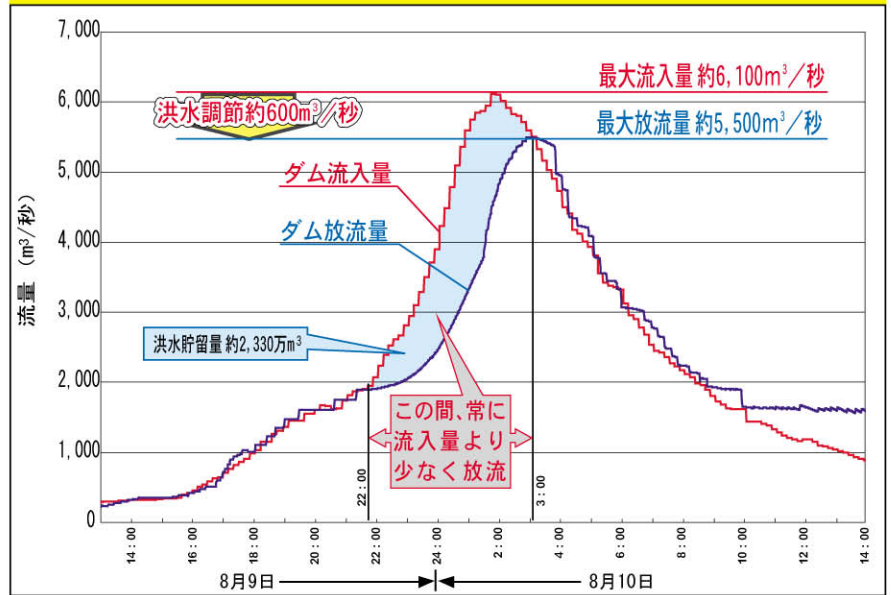
### 二風谷ダムの流入量と放流量

二風谷ダムは洪水調節開始から流入量がピークを過ぎるまで(10日3時頃まで)絶えず洪水を貯め続け、常に流入量より少なく放流して洪水を調節し続けました。

今回の洪水で二風谷ダムは約2,330万 $m^3$ の洪水を貯め込み、下流の水位や洪水継続時間を低減させ、洪水被害を軽減しました。

洪水調節効果を小さく評価した場合においても、最大ピーク時の洪水流量を約600 $m^3$ /秒低減させました。

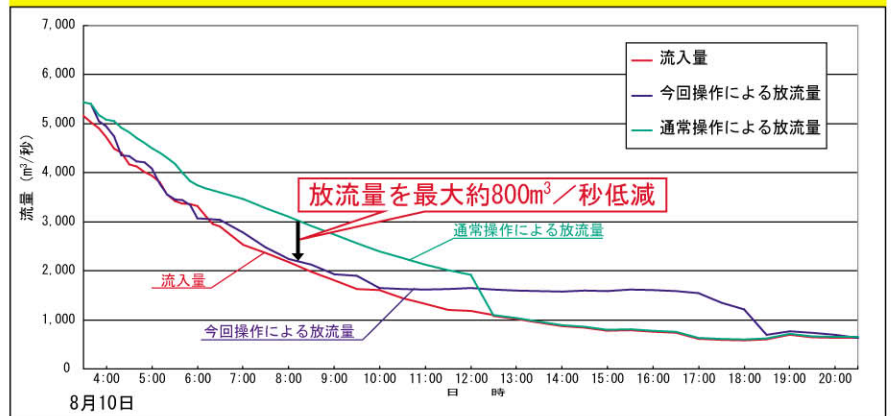
### 今回操作と通常操作の比較(洪水の後半)

通常のダム操作では、洪水の後半にはダム貯水位を低下させるため、流入量より多く放流します。

しかし、今回の洪水においては、河川の水位がまだ高い段階で、放流量を流入量と同程度にしぼり込む柔軟なダム操作を行い、堤防に大きな負荷をかけ、破堤などの危険性を高めることが予想されたため**高い水位の継続時間を短縮**することに努めました。

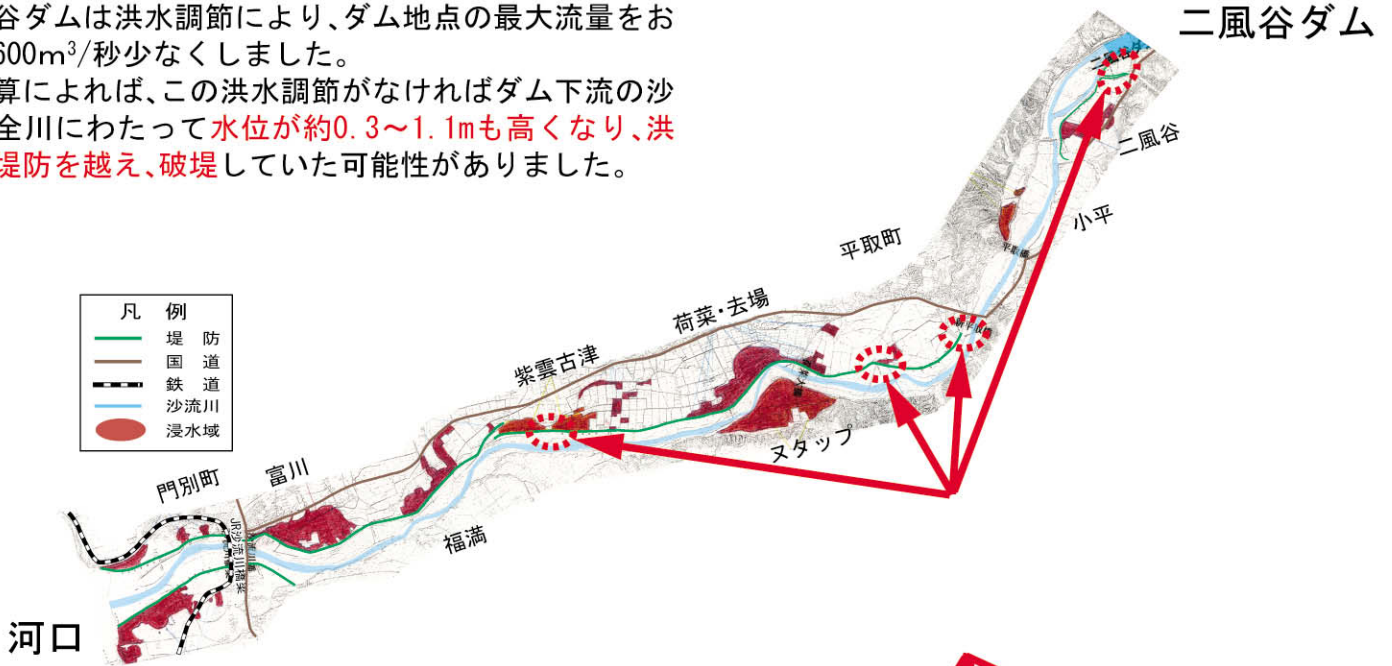
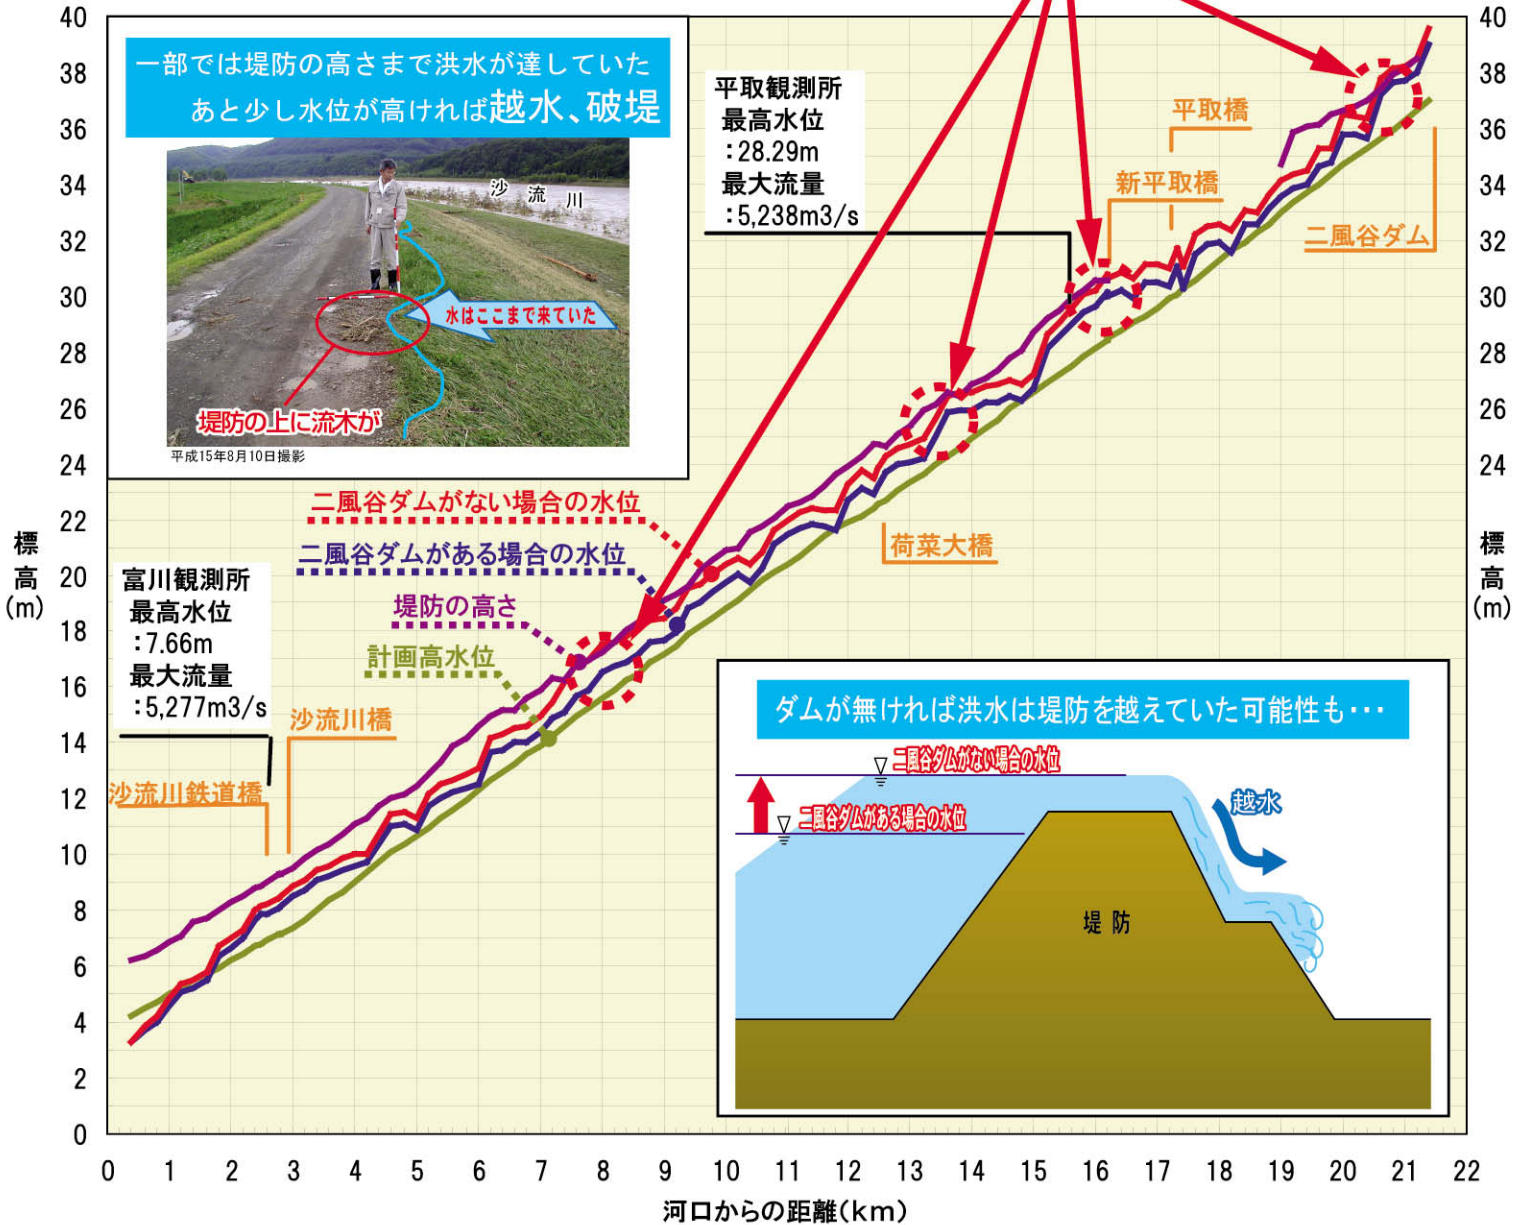
■沙流川水位縦断図■

二風谷ダムは洪水調節により、ダム地点の最大流量をおよそ600m<sup>3</sup>/秒少なくしました。

試算によれば、この洪水調節がなければダム下流の沙流川全川にわたって水位が約0.3~1.1mも高くなり、洪水が堤防を越え、破堤していた可能性があります。

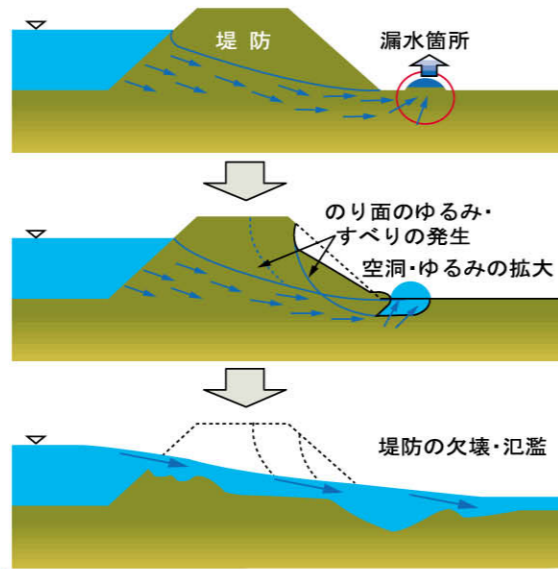
### ■漏水による破堤メカニズム■

洪水後の調査により、富川地先では、漏水箇所が発見されました。堤防の安全性を調査・検討した結果、今回の洪水による高い水位によって堤防が壊れる可能性があったことがわかりました。

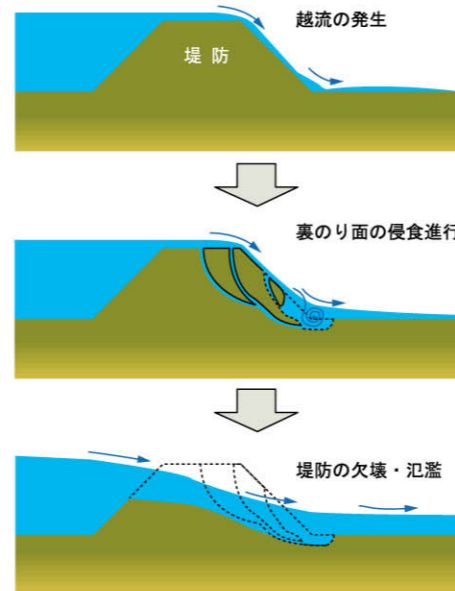
### ■越流・破堤メカニズム■

もし二風谷ダムが無くて洪水が堤防を越えて流れた場合、下記の事例のように越流箇所から破堤し、より被害が拡大した可能性があります。これまでの災害の事例や実験から、洪水が堤防を越流すると、ごく短時間で破堤する可能性があることが判っています。

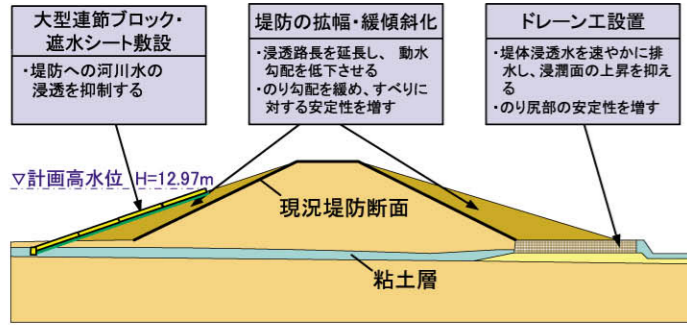
### ■漏水対策工法(案)の検討概要■

沙流川全川に渡って多くの箇所では洪水流により河岸が侵食されました。場所によっては、河川敷が約20mもえぐられました。侵食が進むと堤防の破壊に至る可能性があります。

洪水時における堤防の安全性を確保するため、詳細な検討を行っています。

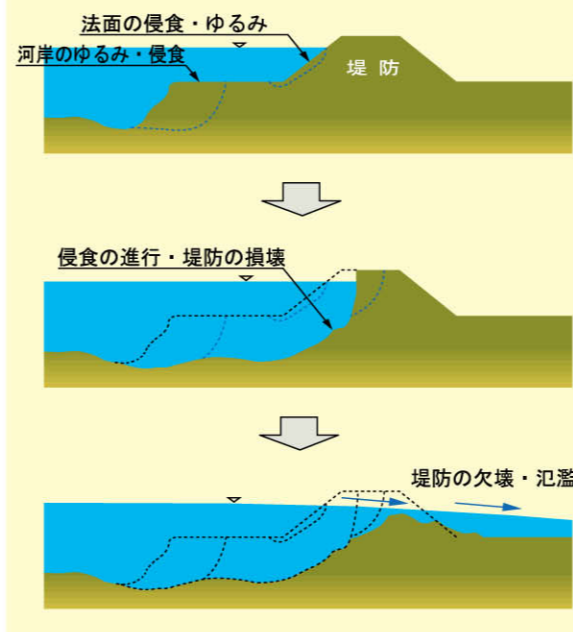
### ■河岸と堤防法面の侵食による破堤メカニズム■

二風谷地先では堤防法面の侵食が発生しました。侵食が進むと堤防の破壊に至る可能性があります。
