# 平成15年十勝沖地震による帯広開発建設部管内被災概要

# 平成15年9月26日発生 十勝沖地震 直轄河川緊急復旧工事位置図

# 一般国道被災状況 (帯広開発建設部)

# 重要港湾「十勝港」被災状況

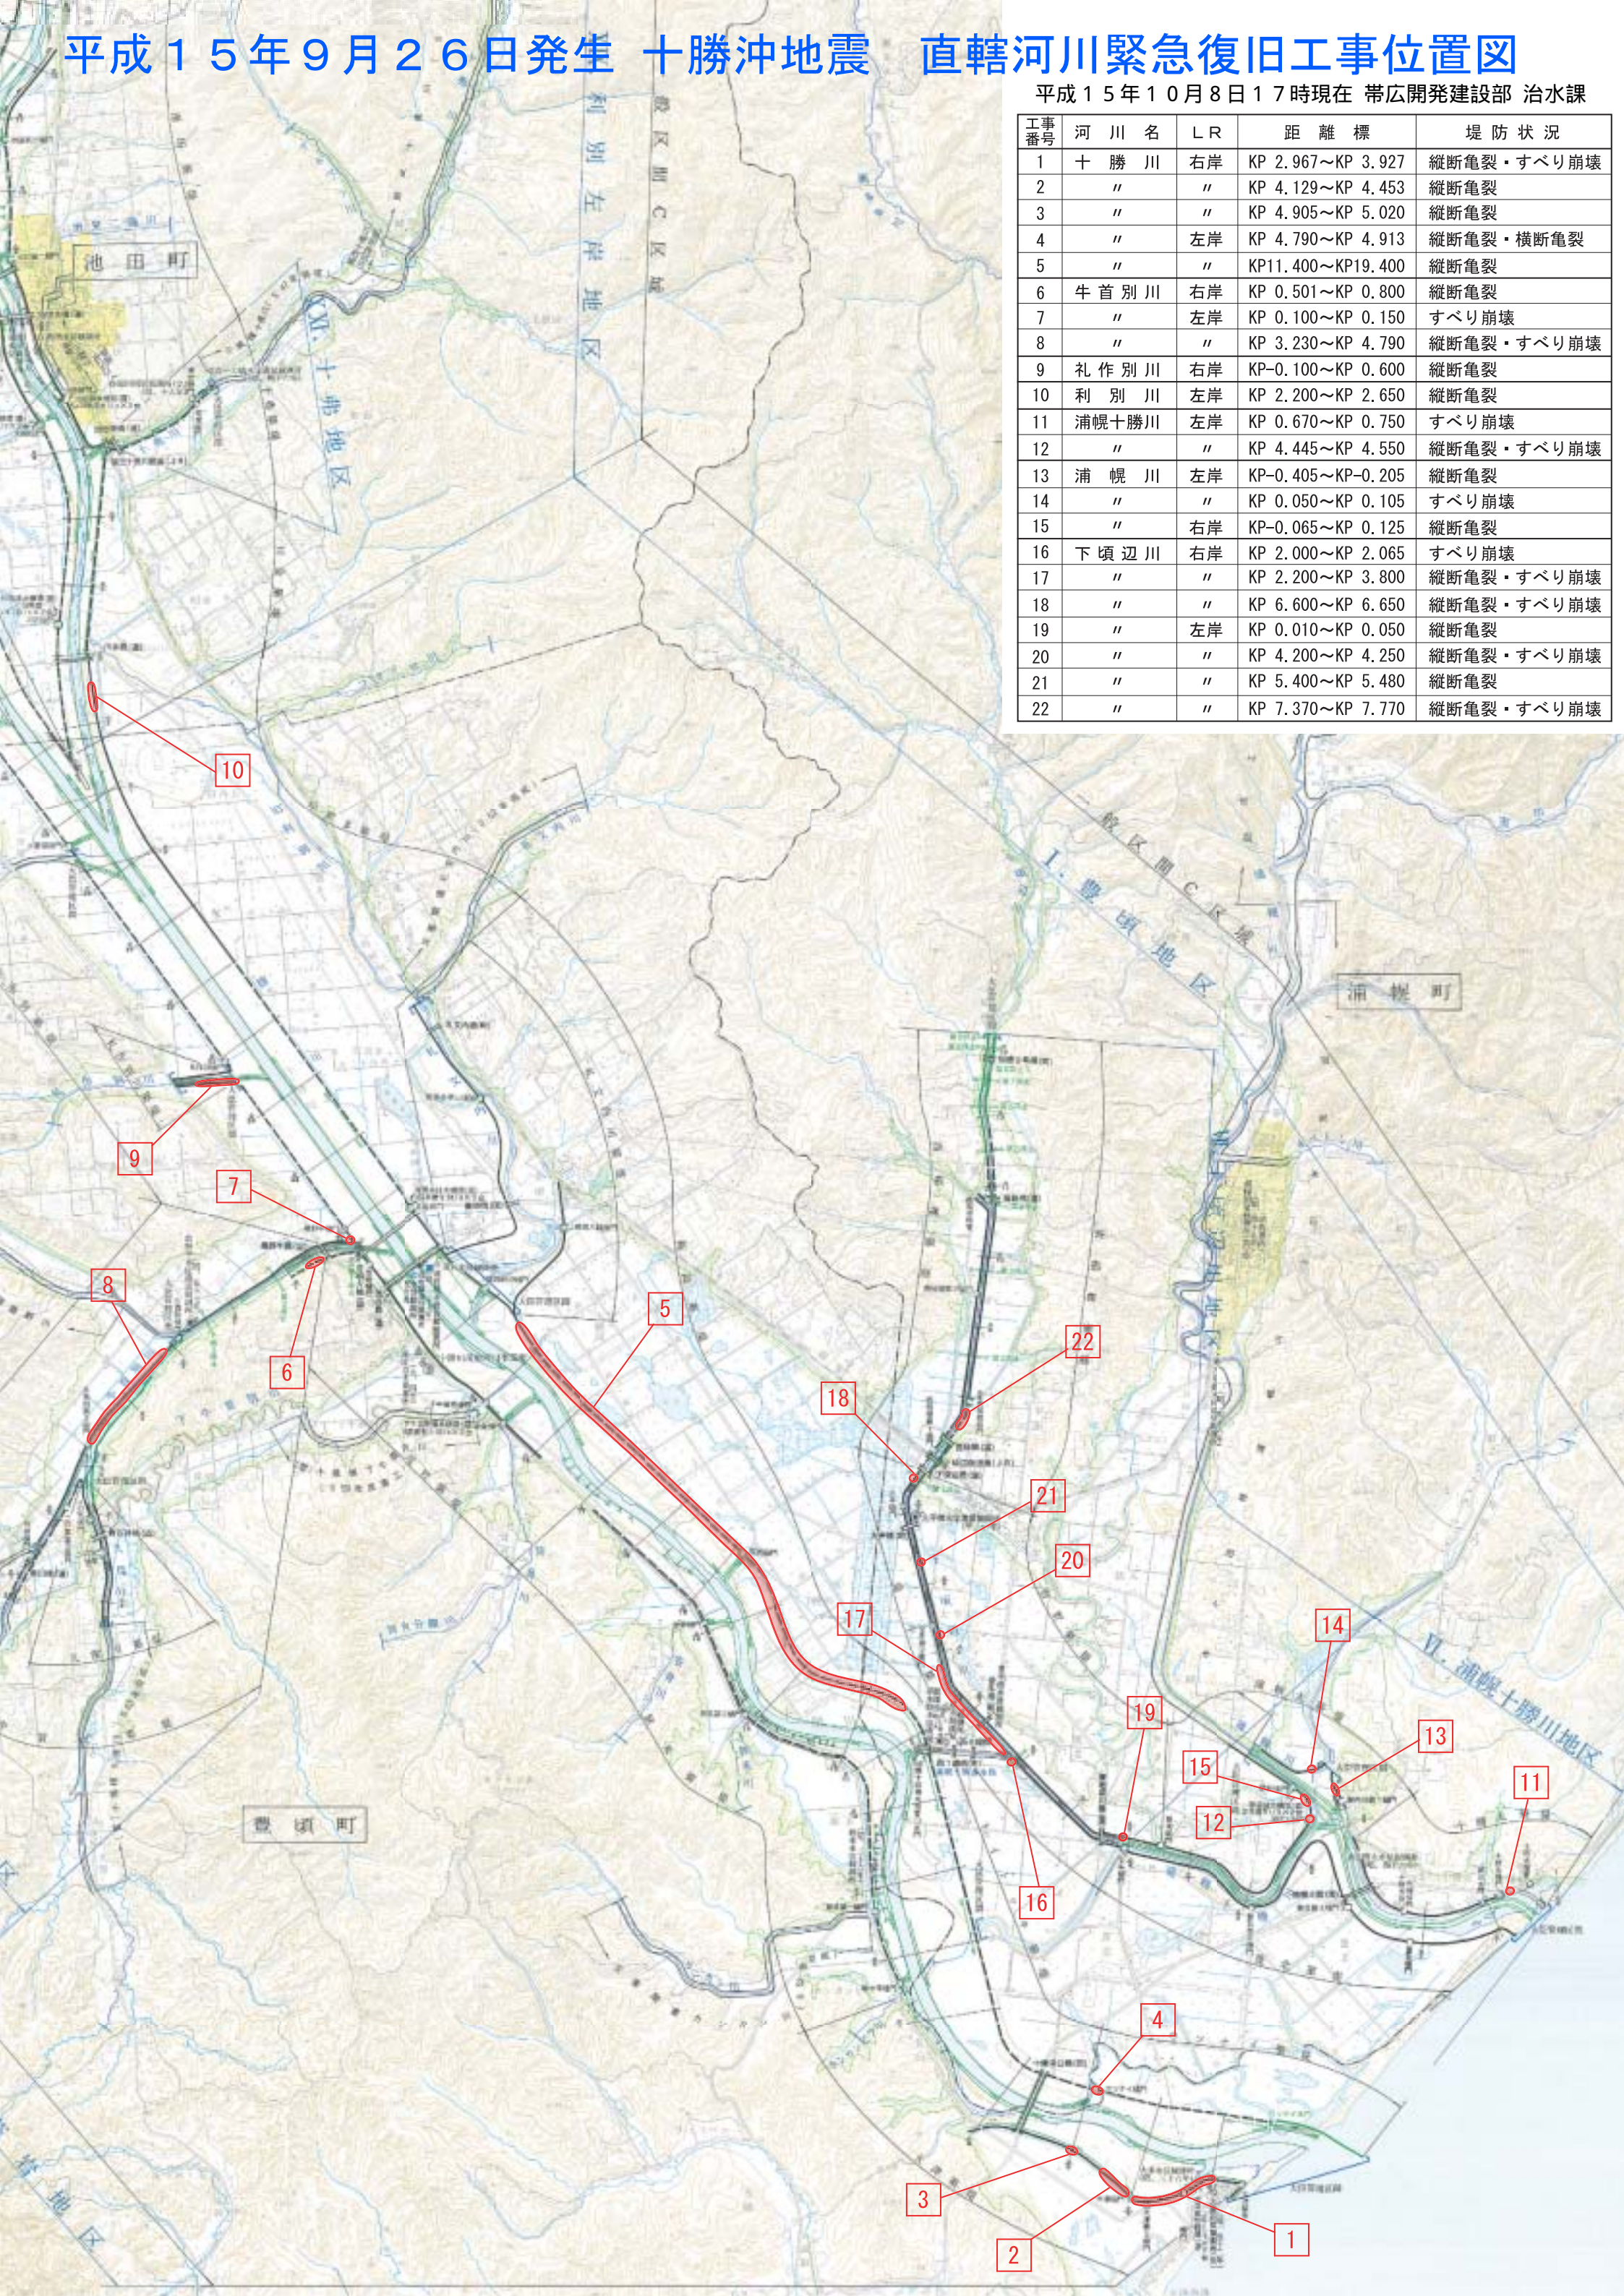
| 工事番号 | 河川名 | LR | 距離標 | 堤防状況 |
| 1 | 十勝川 | 右岸 | KP 2.967~KP 3.927 | 縦断亀裂・すべり崩壊 |
| 2 | 〃 | 〃 | KP 4.129~KP 4.453 | 縦断亀裂 |
| 3 | 〃 | 〃 | KP 4.905~KP 5.020 | 縦断亀裂 |
| 4 | 〃 | 左岸 | KP 4.790~KP 4.913 | 縦断亀裂・横断亀裂 |
| 5 | 〃 | 〃 | KP11.400~KP19.400 | 縦断亀裂 |
| 6 | 牛首別川 | 右岸 | KP 0.501~KP 0.800 | 縦断亀裂 |
| 7 | 〃 | 左岸 | KP 0.100~KP 0.150 | すべり崩壊 |
| 8 | 〃 | 〃 | KP 3.230~KP 4.790 | 縦断亀裂・すべり崩壊 |
| 9 | 礼作別川 | 右岸 | KP-0.100~KP 0.600 | 縦断亀裂 |
| 10 | 利別川 | 左岸 | KP 2.200~KP 2.650 | 縦断亀裂 |
| 11 | 浦幌十勝川 | 左岸 | KP 0.670~KP 0.750 | すべり崩壊 |
| 12 | 〃 | 〃 | KP 4.445~KP 4.550 | 縦断亀裂・すべり崩壊 |
| 13 | 浦幌川 | 左岸 | KP-0.405~KP-0.205 | 縦断亀裂 |
| 14 | 〃 | 〃 | KP 0.050~KP 0.105 | すべり崩壊 |
| 15 | 〃 | 右岸 | KP-0.065~KP 0.125 | 縦断亀裂 |
| 16 | 下頃辺川 | 右岸 | KP 2.000~KP 2.065 | すべり崩壊 |
| 17 | 〃 | 〃 | KP 2.200~KP 3.800 | 縦断亀裂・すべり崩壊 |
| 18 | 〃 | 〃 | KP 6.600~KP 6.650 | 縦断亀裂・すべり崩壊 |
| 19 | 〃 | 左岸 | KP 0.010~KP 0.050 | 縦断亀裂 |
| 20 | 〃 | 〃 | KP 4.200~KP 4.250 | 縦断亀裂・すべり崩壊 |
| 21 | 〃 | 〃 | KP 5.400~KP 5.480 | 縦断亀裂 |
| 22 | 〃 | 〃 | KP 7.370~KP 7.770 | 縦断亀裂・すべり崩壊 |

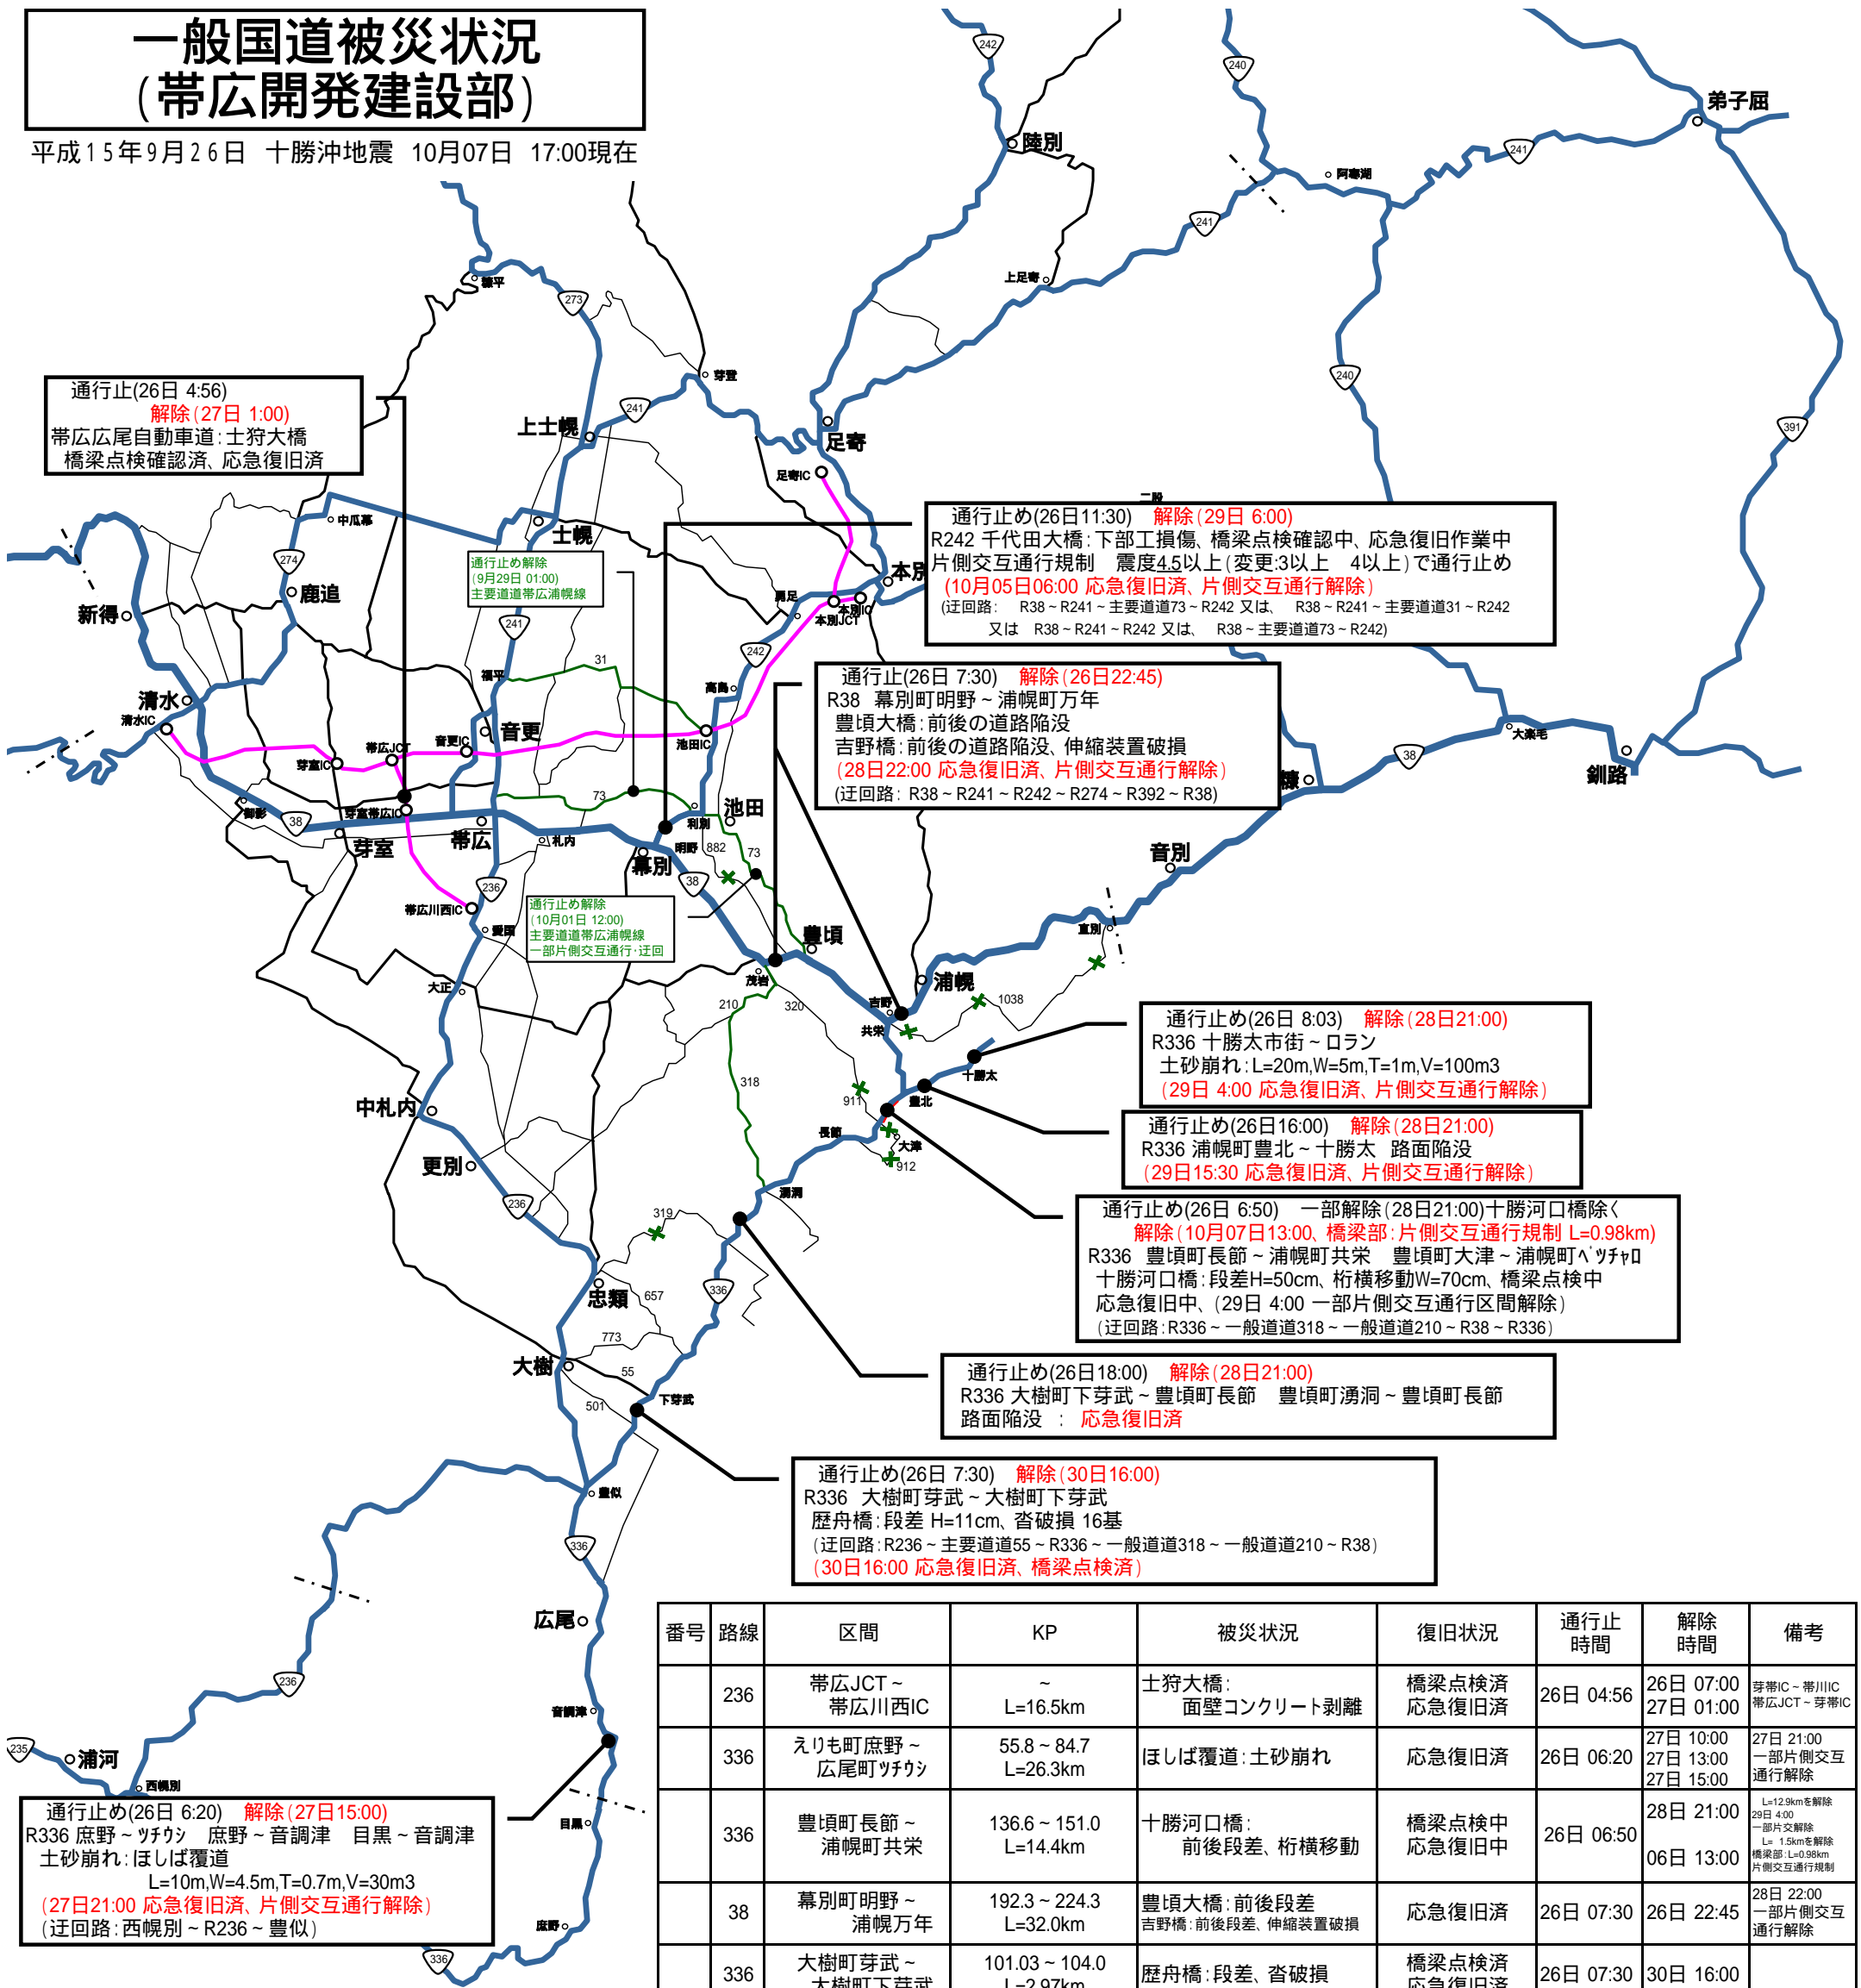
通行止(26日 4:56)  
解除(27日 1:00)  
帯広広尾自動車道:土狩大橋  
橋梁点検確認済、応急復旧済

通行止め(26日11:30) 解除(29日 6:00)  
R242 千代田大橋:下部工損傷、橋梁点検確認中、応急復旧作業中  
片側交互通行規制 震度4.5以上(変更:3以上 4以上)で通行止め  
(10月05日06:00 応急復旧済、片側交互通行解除)  
(迂回路: R38-R241-主要道道73-R242 又は、R38-R241-主要道道31-R242  
又は R38-R241-R242 又は、R38-主要道道73-R242)

通行止(26日 7:30) 解除(26日22:45)  
R38 幕別町明野~浦幌町万年  
豊頃大橋:前後の道路陥没  
吉野橋:前後の道路陥没、伸縮装置破損  
(28日22:00 応急復旧済、片側交互通行解除)  
(迂回路: R38-R241-R242-R274-R392-R38)

通行止め(26日 8:03) 解除(28日21:00)  
R336 十勝太市街~ロラン  
土砂崩れ:L=20m,W=5m,T=1m,V=100m3  
(29日 4:00 応急復旧済、片側交互通行解除)

通行止め(26日16:00) 解除(28日21:00)  
R336 浦幌町豊北~十勝太 路面陥没  
(29日15:30 応急復旧済、片側交互通行解除)

通行止め(26日 6:50) 一部解除(28日21:00)十勝河口橋除く  
解除(10月07日13:00、橋梁部:片側交互通行規制 L=0.98km)  
R336 豊頃町長節~浦幌町共栄 豊頃町大津~浦幌町ハツチャロ  
十勝河口橋:段差H=50cm、桁横移動W=70cm、橋梁点検中  
応急復旧中、(29日 4:00 一部片側交互通行区間解除)  
(迂回路:R336~一般道道318~一般道道210-R38-R336)

通行止め(26日18:00) 解除(28日21:00)  
R336 大樹町下芽武~豊頃町長節 豊頃町湧洞~豊頃町長節  
路面陥没: 応急復旧済

通行止め(26日 7:30) 解除(30日16:00)  
R336 大樹町芽武~大樹町下芽武  
歴舟橋:段差 H=11cm、沓破損 16基  
(迂回路:R236~主要道道55-R336~一般道道318~一般道道210-R38)  
(30日16:00 応急復旧済、橋梁点検済)
