平成15年十勝沖地震による帯広開発建設部管内被災概要

直轄河川被災状況(帯広開発建設部)

重要港湾「十勝港」被災状況

国営かんがい排水事業 幕別ダム周辺部被災状況

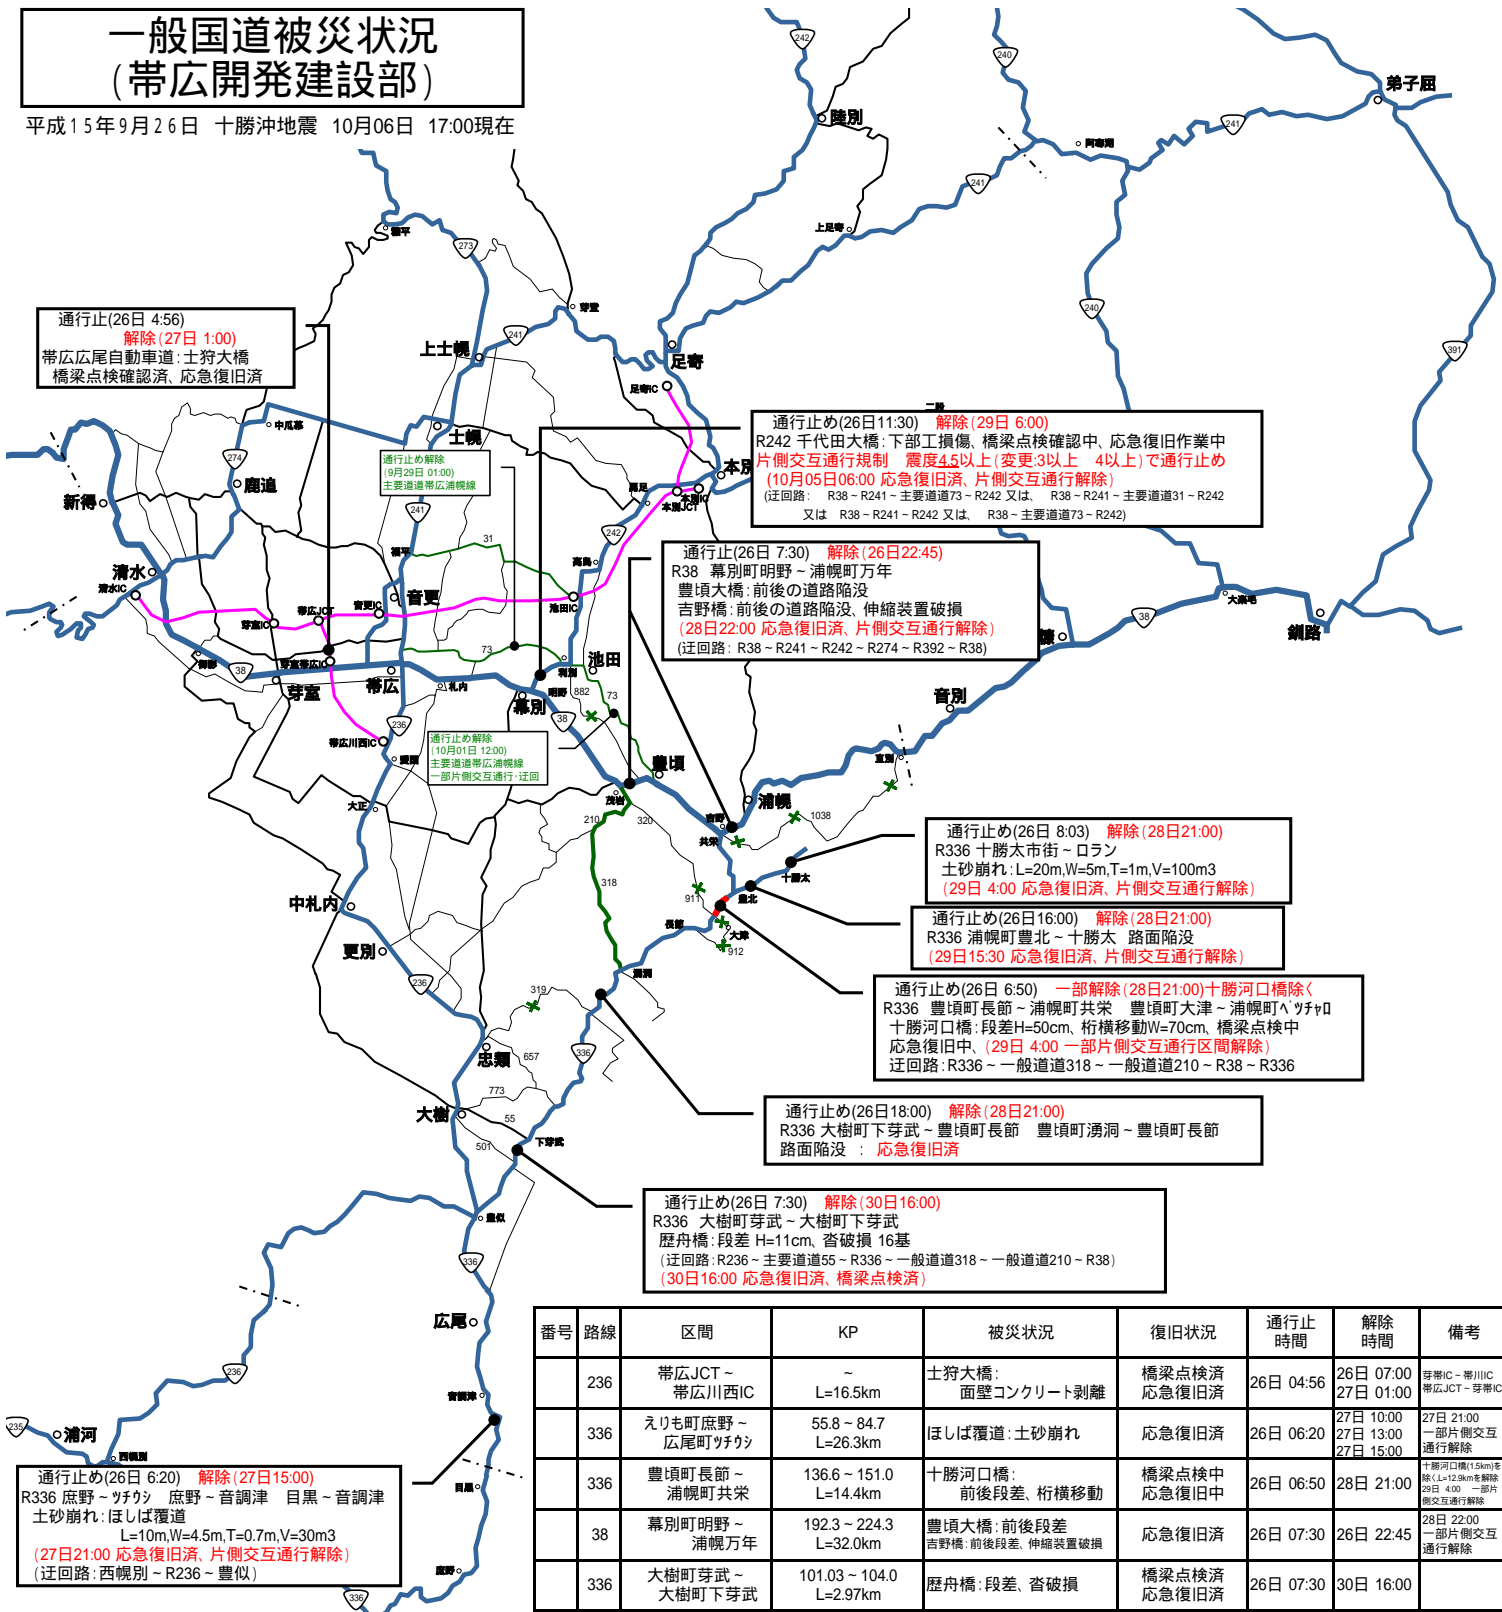
番号	路線	区間	KP	被災状況	復旧状況	通行止時間	解除時間	備考
	236	帯広JCT～帯広川西IC	- L=16.5km	土狩大橋: 面壁コンクリート剥離	橋梁点検済 応急復旧済	26日 04:56	26日 07:00 27日 01:00	芽帯IC～帯川IC 帯広JCT～芽帯IC
	336	えりも町庶野～ 広尾町ツチウ	55.8～84.7 L=26.3km	ほしば覆道:土砂崩れ	応急復旧済	26日 06:20	27日 10:00 27日 13:00 27日 15:00	27日 21:00 一部片側交互 通行解除
	336	豊頃町長節～ 浦幌町共栄	136.6～151.0 L=14.4km	十勝河口橋: 前後段差、桁横移動	橋梁点検中 応急復旧中	26日 06:50	28日 21:00	十勝河口橋(1.5km)を 除く(L=12.8km)を解除 29日 4:00 一部片 側交互通行解除
	38	幕別町明野～ 浦幌町万年	192.3～224.3 L=32.0km	豊頃大橋:前後段差 吉野橋:前後段差、伸縮装置破損	応急復旧済	26日 07:30	26日 22:45	28日 22:00 一部片側交互 通行解除
	336	大樹町芽武～ 大樹町下芽武	101.03～104.0 L=2.97km	歴舟橋:段差、沓破損	橋梁点検済 応急復旧済	26日 07:30	30日 16:00	
	336	浦幌町十勝太市街 ～浦幌町ロラン	SP=6.1～SP=7.7 L=1.6km SP 0 = Kp 144	土砂崩れ	応急復旧済	26日 08:03	28日 21:00	29日 4:00 一部片側交互 通行解除
	242	幕別町明野～ 池田町利別	185.75～186.55 L=0.8km (182.5～187.8 L=5.3km)	千代田大橋:下部工損傷	橋梁点検済 応急復旧済	26日 11:30	29日 06:00	10月05日 6:00 片側交互通行 規制解除
	336	浦幌町豊北～ 浦幌町十勝太	SP=0～P=4.41 L=4.41km SP 0 = Kp 144	路面陥没	応急復旧済	26日 16:00	28日 21:00	29日 15:30 一部片側交互 通行解除

336	大樹町下芽武～ 豊頃町長節	104.0～136.6 L=32.6km	路面陥没	応急復旧済	26日 18:00	27日 18:00 28日 21:00

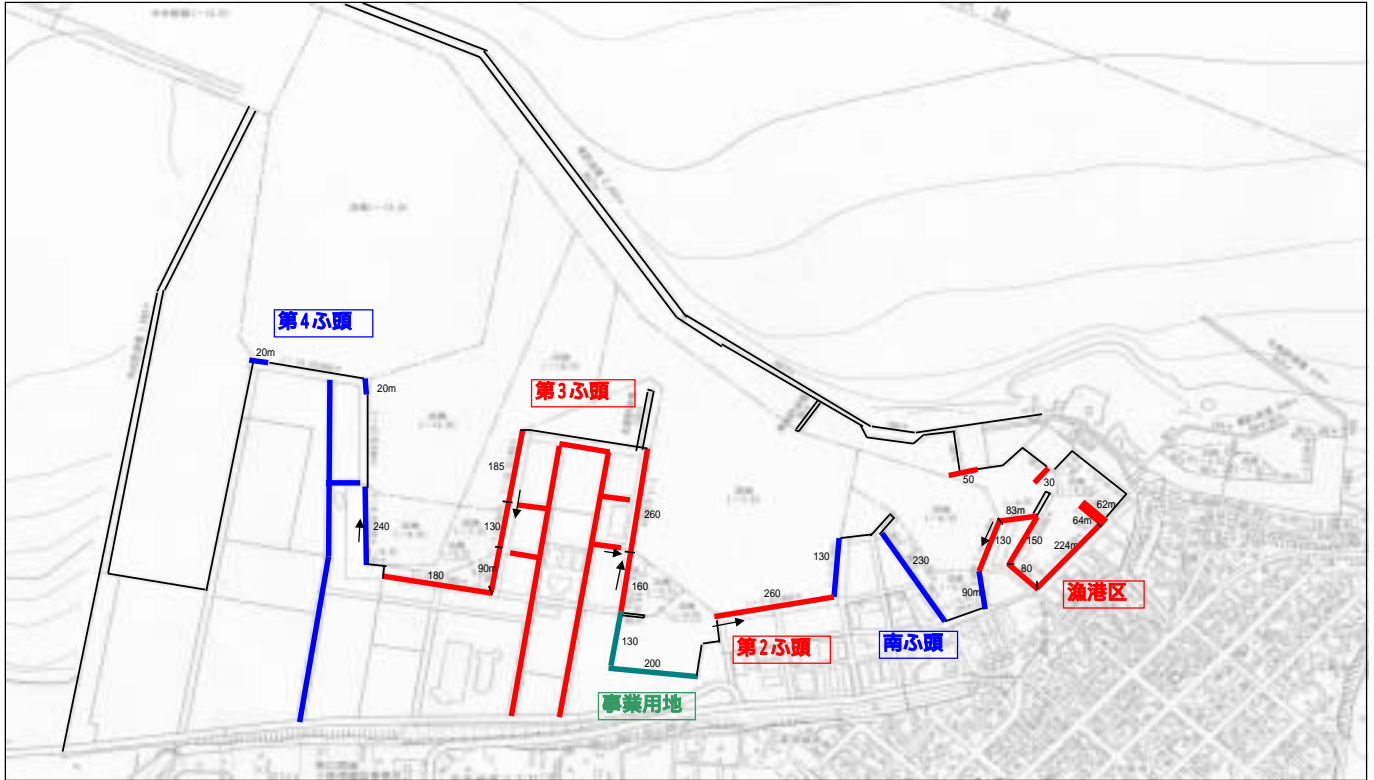
被災状況

区域	施設名	被災内容	写真NO
漁港区 (8箇所)	岸壁 1施設	エプロン沈下(最大10cm)	
	物揚場 5施設	上部開き(最大10cm) エプロン沈下(10cm)	L = 130 m L = 663 m
	船揚場 2施設	袖護岸の変位(最大5cm)	L = 80 m
南ふ頭 (3箇所)	岸壁 3施設	本体矢板傾斜(最大10cm) 上部工開き(最大10cm) エプロン沈下、クラック	L = 450 m
第2ふ頭 (1箇所)	岸壁 1施設	上部工沈下(最大10cm) エプロン段差(最大20cm)	L = 260 m
第3ふ頭 (7箇所)	岸壁 6施設	上部工開き(最大10cm) エプロン沈下、クラック	L = 1,005 m
	臨港道路 1式	液状化による沈下	L = 1,770 m
第4ふ頭 (4箇所)	岸壁 3施設	本体前出し、沈下(最大10cm) 上部工開き エプロン沈下、クラック	L = 280 m
	臨港道路 1式	液状化による沈下	L = 920 m
事業用地 (1箇所)	事業用地 1施設	積出岸壁の沈下、前出し	L = 330 m
