# 平成15年十勝沖地震による帯広開発建設部管内被災概要

(10月6日9時00分現在)

# 直轄河川被災状況(帯広開発建設部)

# 重要港湾「十勝港」被災状況

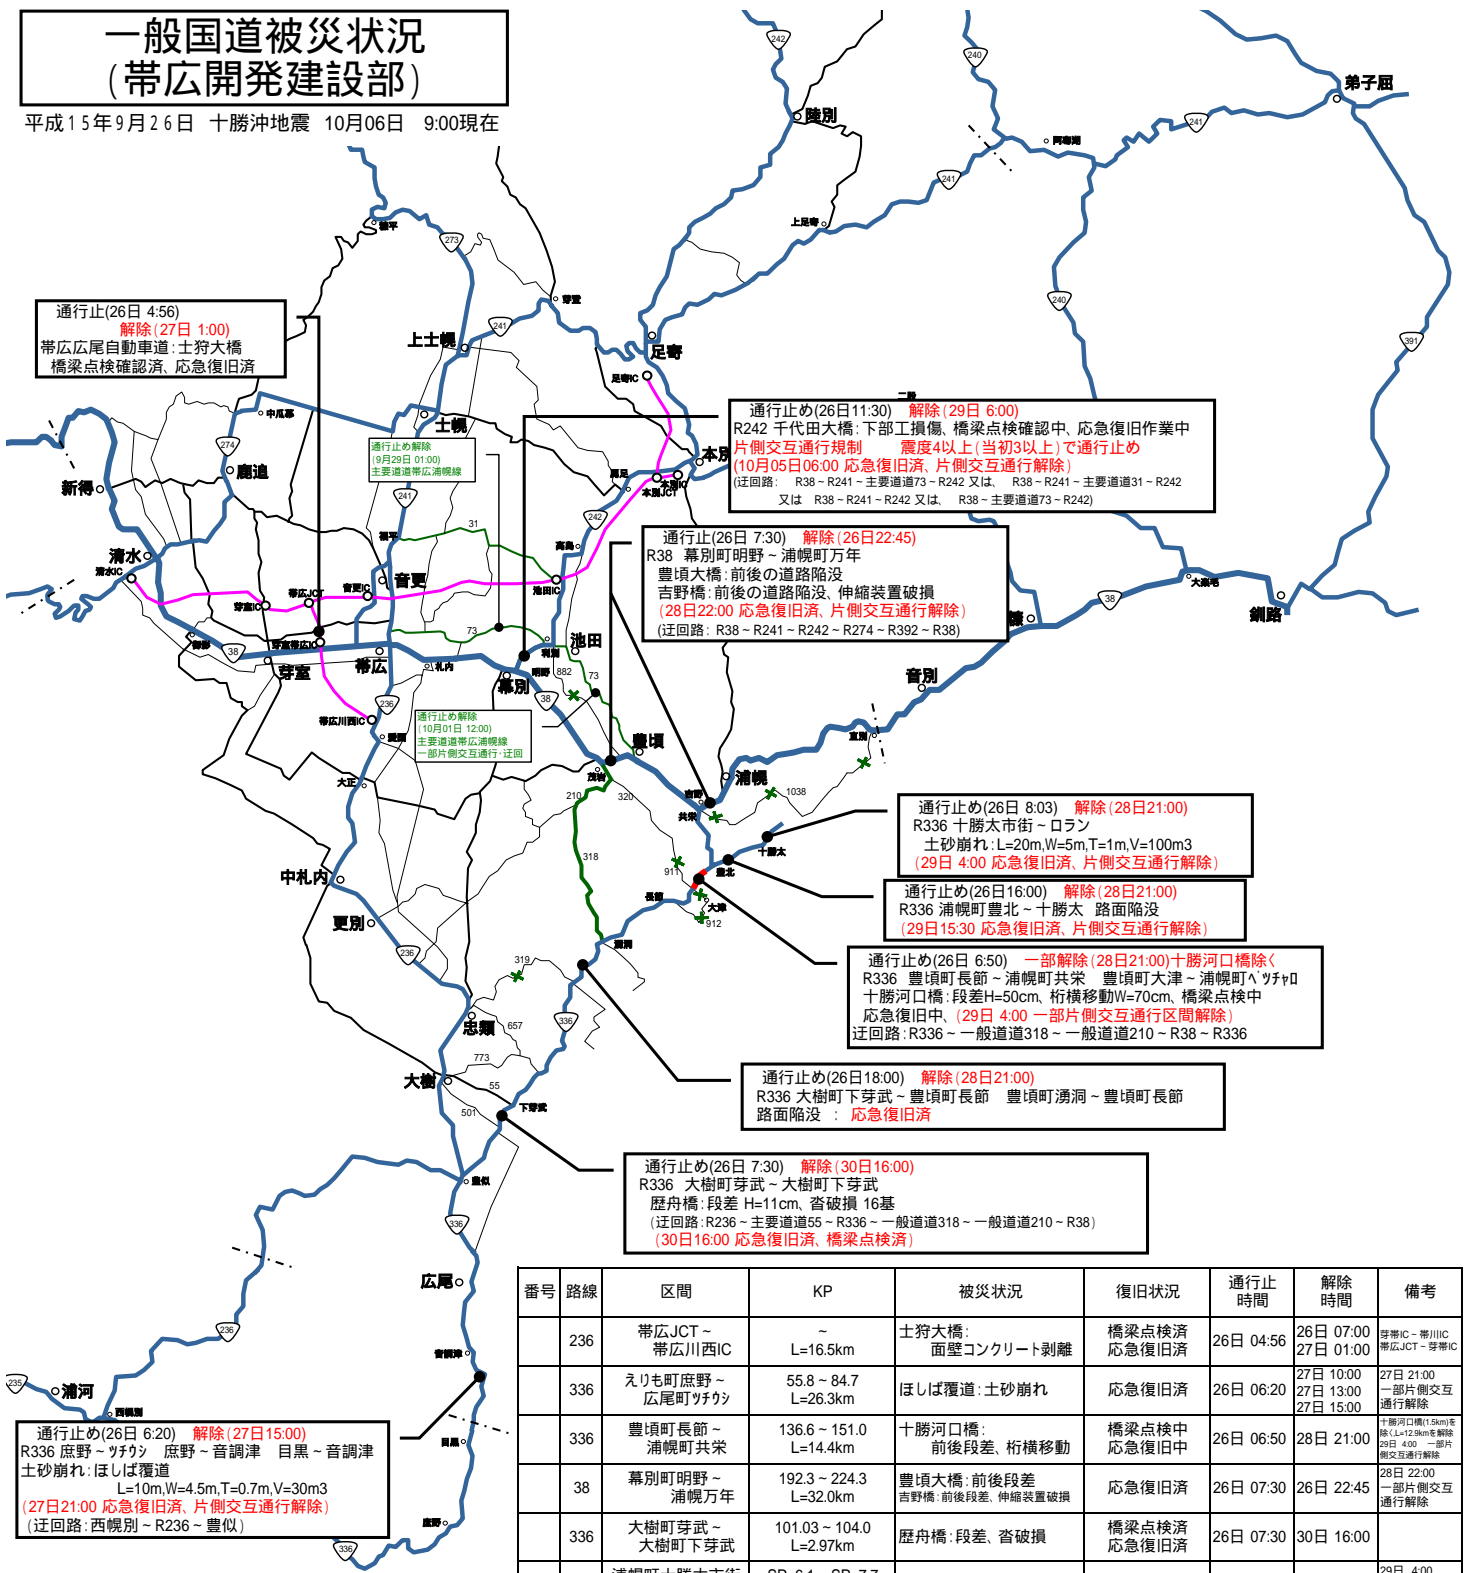
# 一般国道被災状況 (帯広開発建設部)

通行止(26日 4:56) 解除(27日 1:00)  
帯広広尾自動車道:土狩大橋  
橋梁点検確認済、応急復旧済

通行止め解除  
(19月29日 01:00)  
主要道道帯広浦幌線  
一部片側交互通行・迂回

通行止め(26日11:30) 解除(29日 6:00)  
R242 千代田大橋:下部工損傷、橋梁点検確認中、応急復旧作業中  
片側交互通行規制 震度4以上(当初3以上)で通行止め  
(10月05日06:00 応急復旧済、片側交互通行解除)  
(迂回路: R36~R241-主要道道73~R242 又は、R38~R241-主要道道31~R242 又は、R38~R241~R242 又は、R38-主要道道73~R242)

通行止め(26日 7:30) 解除(26日22:45)  
R38 幕別町明野~浦幌町万年  
豊頃大橋:前後の道路陥没  
吉野橋:前後の道路陥没、伸縮装置破損  
(28日22:00 応急復旧済、片側交互通行解除)  
(迂回路: R38~R241~R242~R274~R392~R38)

通行止め(26日 8:03) 解除(28日21:00)  
R336 十勝太市街~ロラン  
土砂崩れ:L=20m,W=5m,T=1m,V=100m3  
(29日 4:00 応急復旧済、片側交互通行解除)

通行止め(26日 16:00) 解除(28日21:00)  
R336 浦幌町豊北~十勝太 路面陥没  
(29日 15:30 応急復旧済、片側交互通行解除)

通行止め(26日 6:50) 一部解除(28日21:00)十勝河口橋除  
R336 豊頃町長節~浦幌町共栄 豊頃町大津~浦幌町ウツチ  
十勝河口橋:段差H=50cm、桁横移動W=70cm、橋梁点検中  
応急復旧中、(29日 4:00 一部片側交互通行区間解除)  
迂回路:R336~一般道道318~一般道道210~R38~R336

通行止め(26日 18:00) 解除(28日21:00)  
R336 大樹町下芽武~豊頃町長節 豊頃町湧河~豊頃町長節  
路面陥没 : 応急復旧済

通行止め(26日 7:30) 解除(30日16:00)  
R336 大樹町芽武~大樹町下芽武  
歴舟橋:段差 H=11cm、沓破損 16基  
(迂回路:R236~主要道道55~R336~一般道道318~一般道道210~R38)  
(30日16:00 応急復旧済、橋梁点検済)

通行止め(26日 6:20) 解除(27日15:00)  
R336 庶野~ツチウツ 庶野~音調津 目黒~音調津  
土砂崩れ:ほしは覆道  
L=10m,W=4.5m,T=0.7m,V=30m3  
(27日21:00 応急復旧済、片側交互通行解除)  
(迂回路:西幌別~R236~豊似)

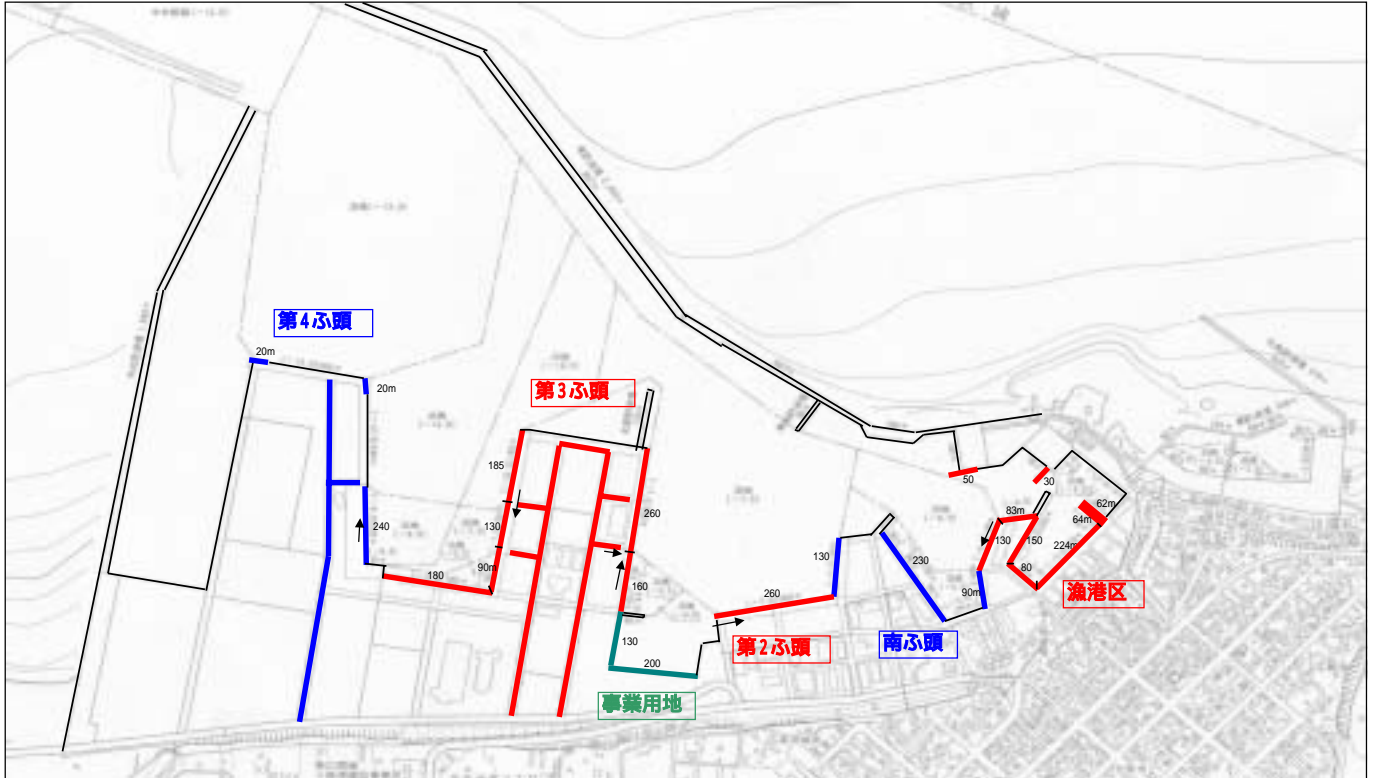
区域	施設名	被災内容	写真NO
漁港区 (8箇所)	岸壁 1施設	エプロン沈下(最大10cm) L = 130 m	
	物揚場 5施設	上部開き(最大10cm) エプロン沈下(10cm) L = 663 m	
	船揚場 2施設	袖護岸の変位(最大5cm) L = 80 m	
南ふ頭 (3箇所)	岸壁 3施設	本体矢板傾斜(最大10cm) 上部工開き(最大10cm) エプロン沈下、クラック L = 450 m	
第2ふ頭 (1箇所)	岸壁 1施設	上部工沈下(最大10cm) エプロン段差(最大20cm) L = 260 m	
第3ふ頭 (7箇所)	岸壁 6施設	上部工開き(最大10cm) エプロン沈下、クラック L = 1,005 m	、
	臨港道路 1式	液状化による沈下 L = 1,770 m	
第4ふ頭 (4箇所)	岸壁 3施設	本体前出し、沈下(最大10cm) 上部工開き エプロン沈下、クラック L = 280 m	
	臨港道路 1式	液状化による沈下 L = 920 m	
事業用地 (1箇所)	事業用地 1施設	積出岸壁の沈下、前出し L = 330 m
